## **Comuni di Moggio e Cassina Valsassina, provincia di Lecco: lavori di manutenzione e completamento regimazione idraulica in Valle Lembra.**

## Le foto prima e dopo gli interventi

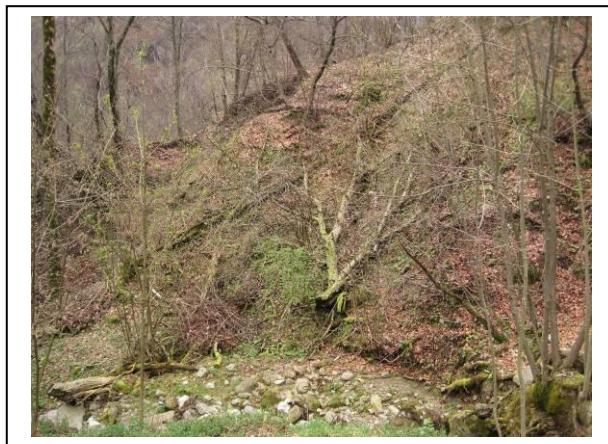
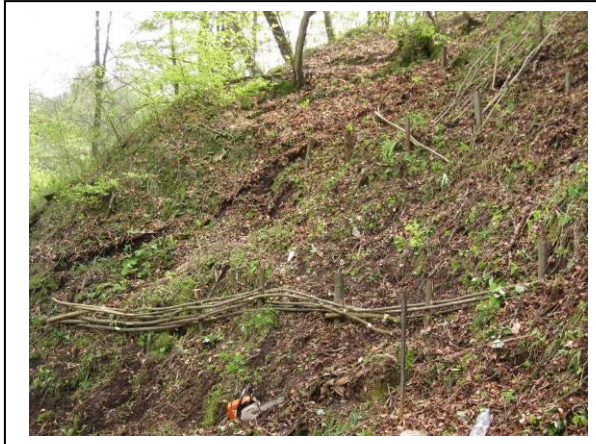
Taglio di piante su pendice prima e dopo l'intervento, con posa delle graticciate.

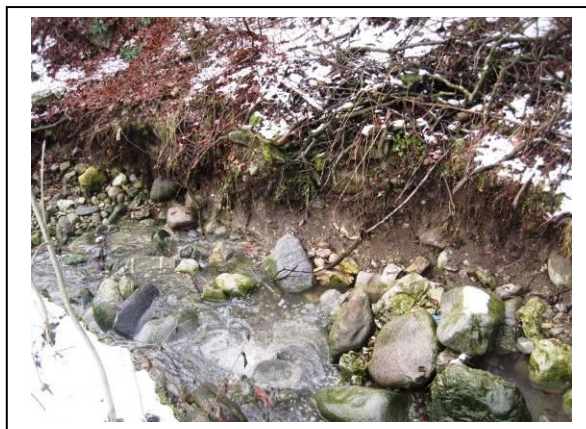
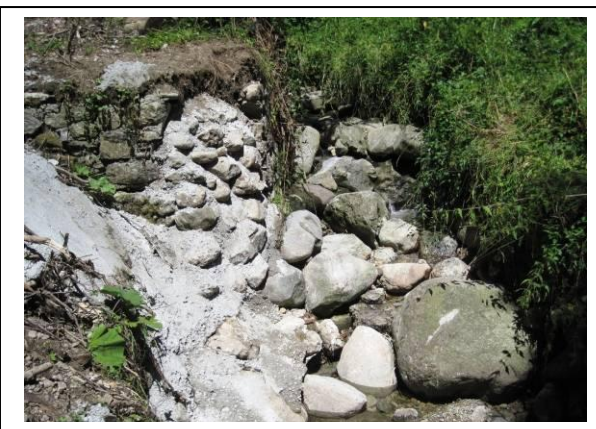
Sponda erosa: prima e dopo la realizzazione delle briglie e della scogliera.

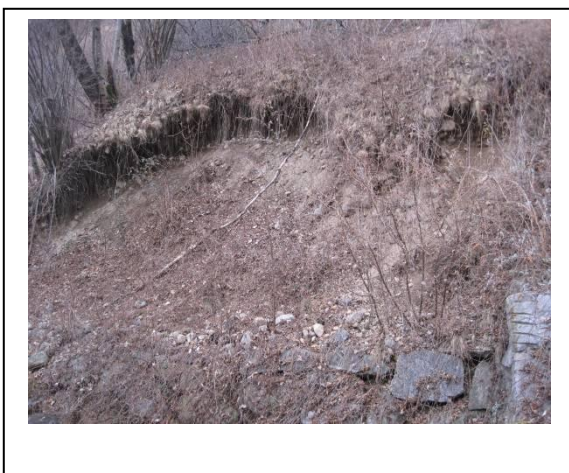
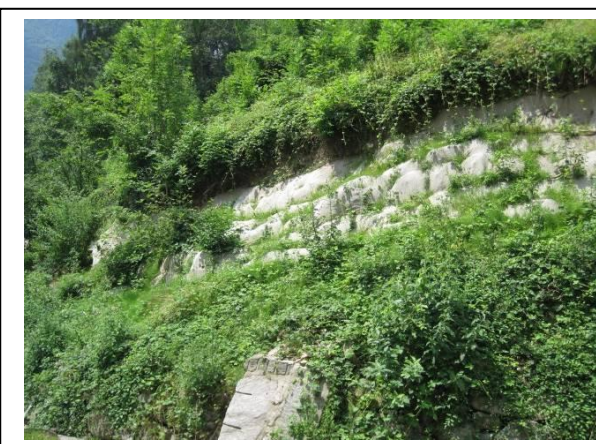
Erosione del versante destro, interventi realizzati: scoronamento, posa cordonate e juta.

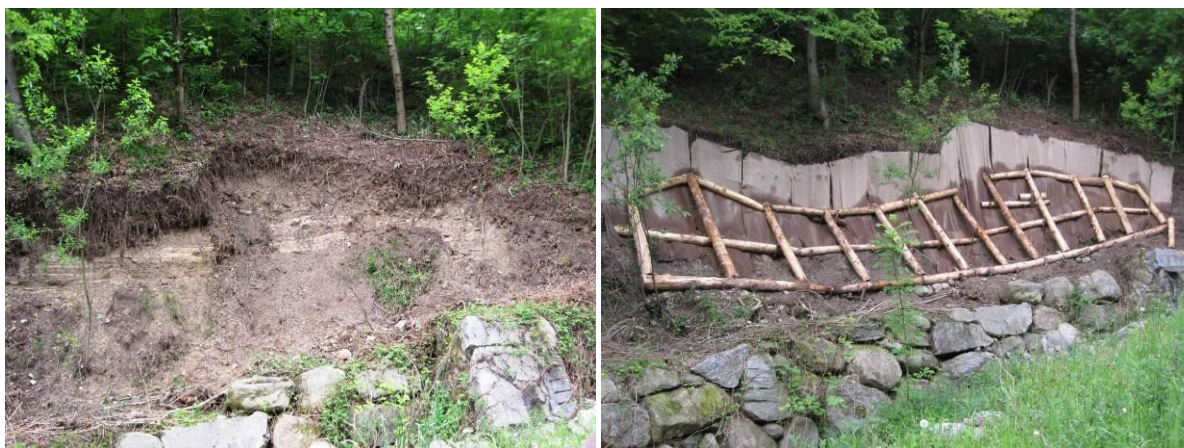
Erosione sponda destra prima e dopo la realizzazione della grata viva.

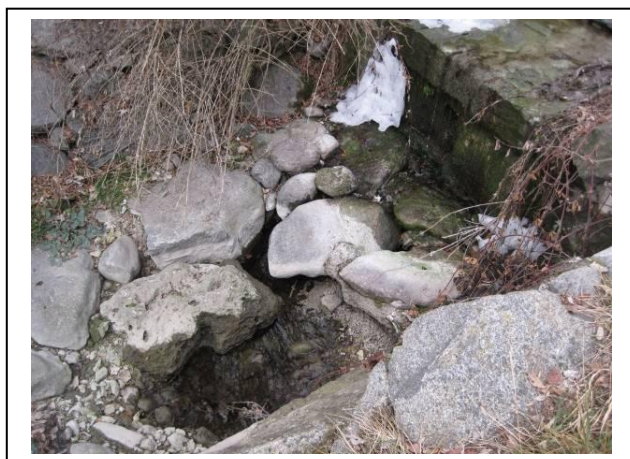
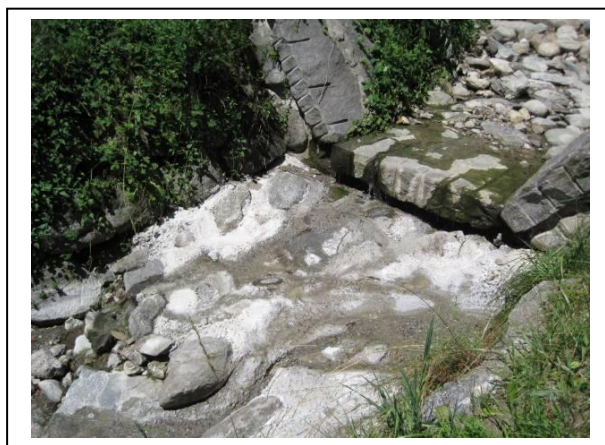
Selciato dell'alveo parte alta prima e dopo la sistemazione con massi e cemento.

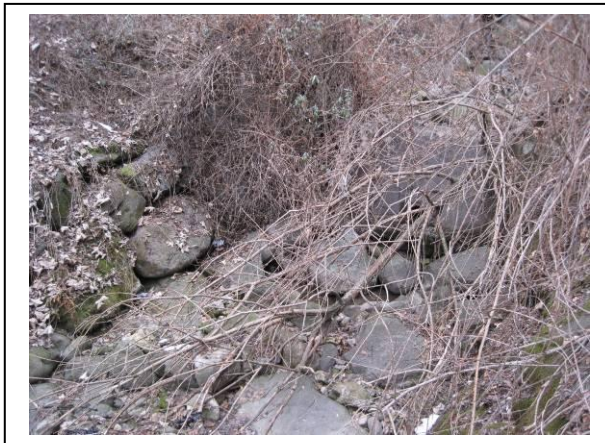
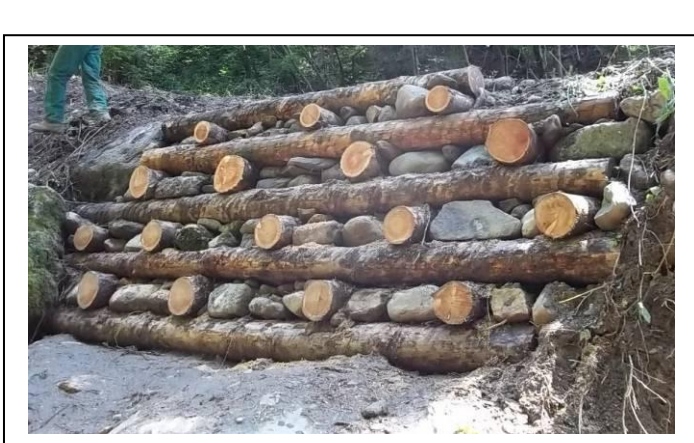
Alveo superiore prima e dopo la realizzazione della palificata di sostegno.

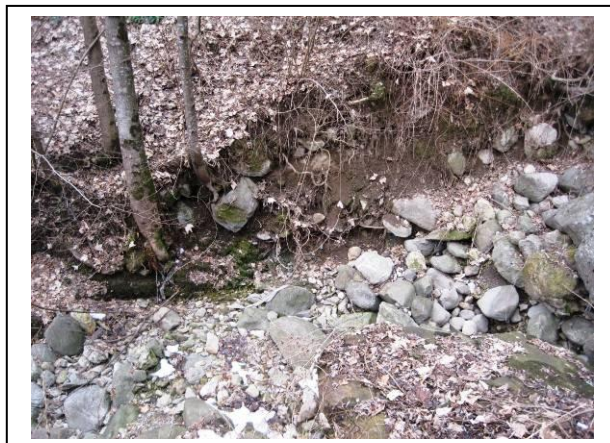
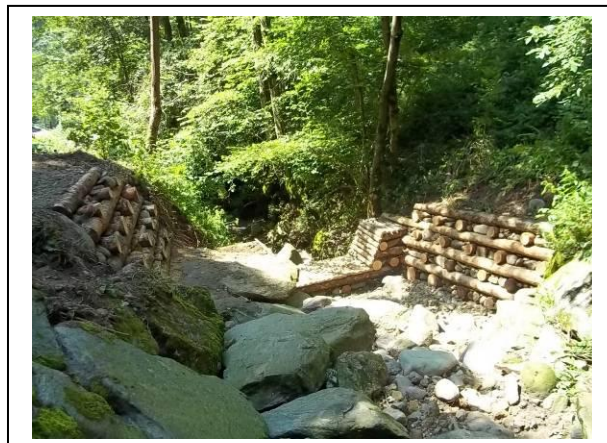
Sponda destra erosa, il medesimo punto sistemato con briglia e palificate.

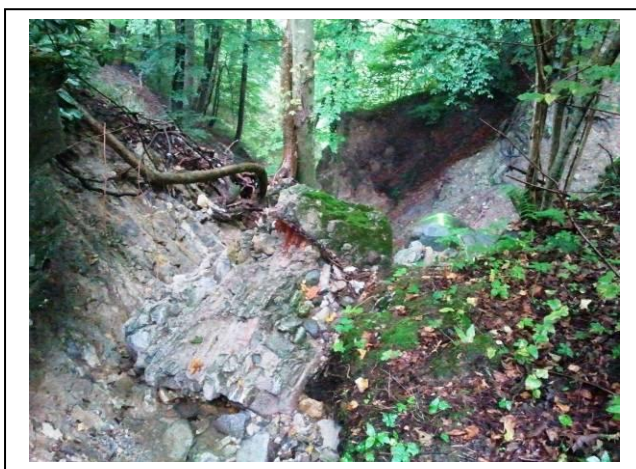
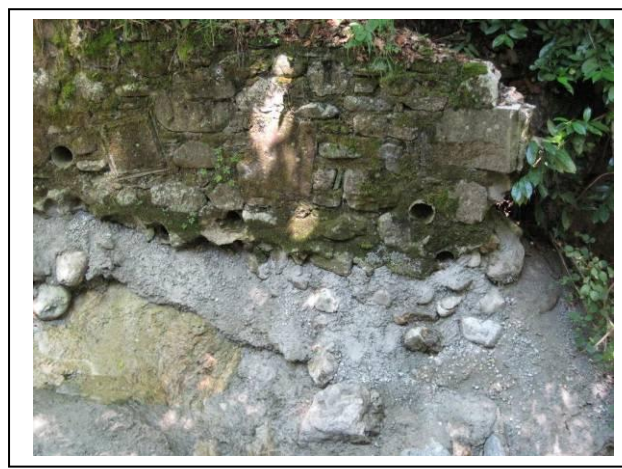
Muretto d'argine crollato e successiva sistemazione con sottomurazione.

Su entrambe le sponde tra il tombotto di uscita e la briglia in legno e pietra, si è reso opportuno realizzare due serie di palificate semplici. Sono stati inoltre ricostruiti due tratti di muro di sponda, sia in destra che in sinistra orografica, scalzati al piede dall'acqua e crollati nell'alveo .
