## **Comune di Lasnigo (CO) – Regimazione dell'alveo e ripristino difese idrauliche lungo il torrente Lambretto**

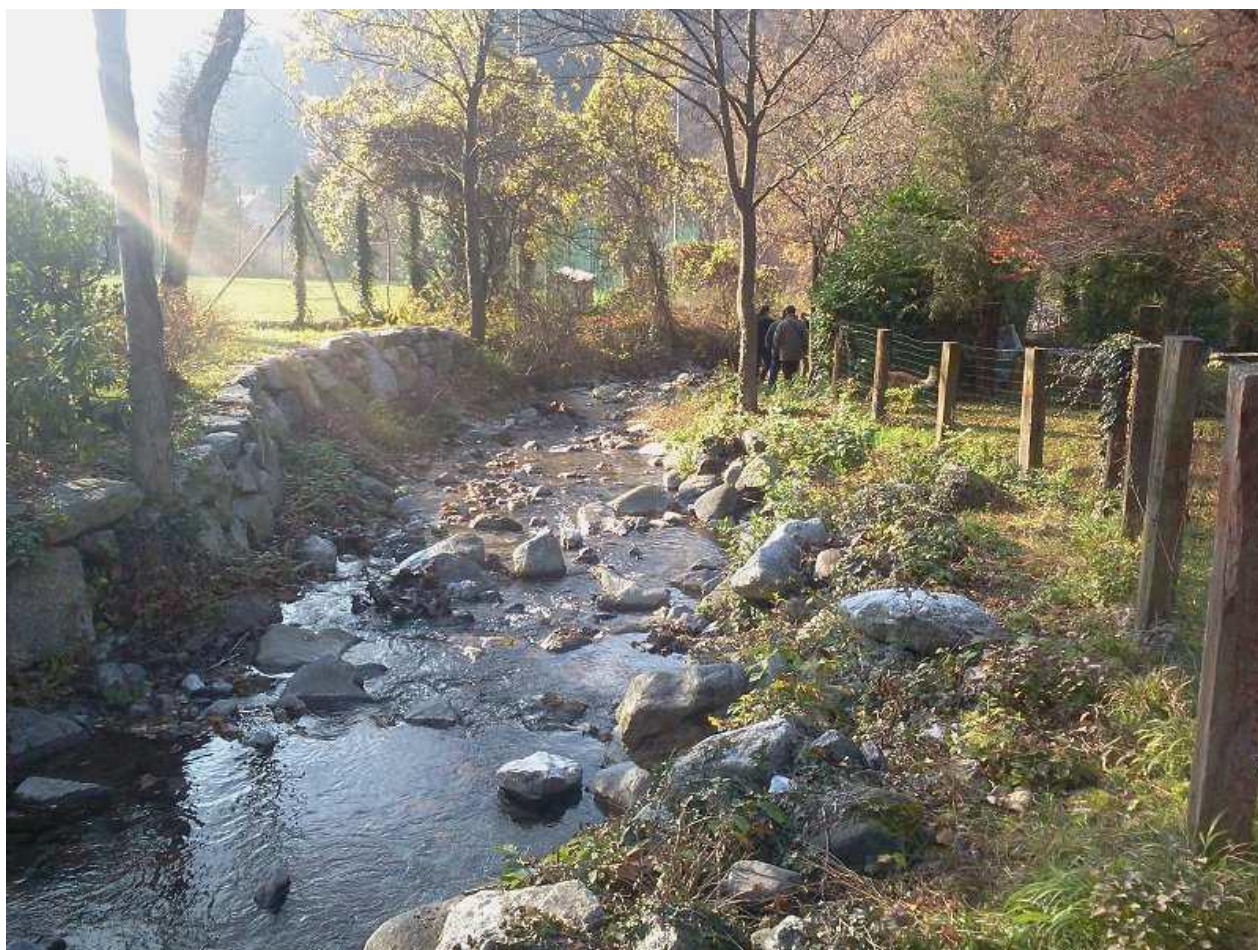
Area dell'intervento, erosione localizzata sul lato esterno

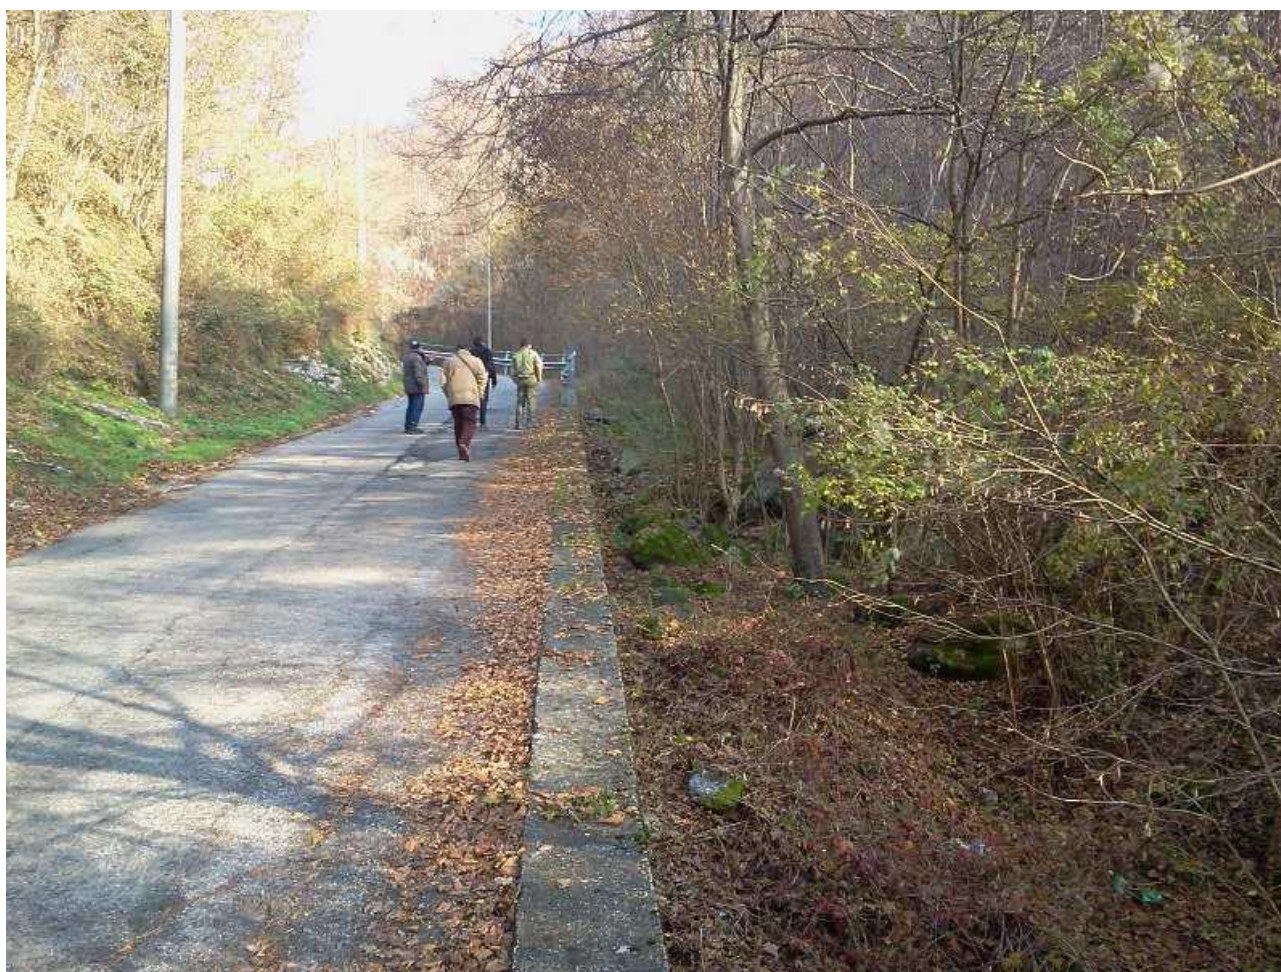
Area dell'intervento, presenza di vegetazione spontanea in alveo

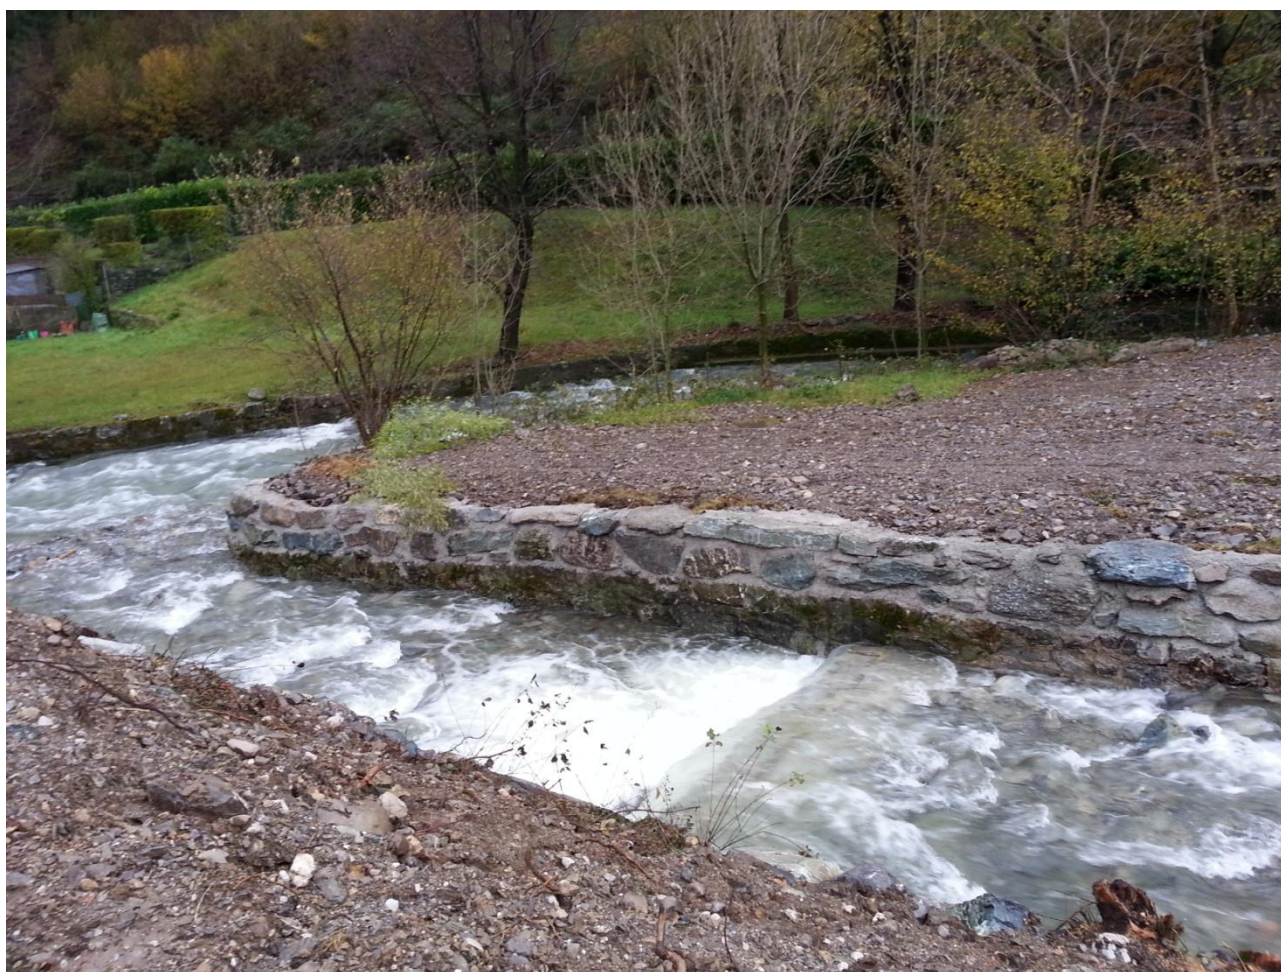
Aree dell'intervento in fase di ultimazione
