## **Manutenzione diffusa lungo il fiume Molgora. Comuni di Vimercate , Burago Molgora , Caponago e Melzo**

ERSAF ha completato gli interventi di manutenzione diffusa lungo il torrente Molgora, volti a garantire la stabilità delle sponde sull'intero corso d'acqua nell'area compresa tra i comuni di Vimercate e Melzo. Gli interventi, dell'importo complessivo di € 280.000, sono stati avviati nel luglio 2014 e ultimati a giugno del 2015.

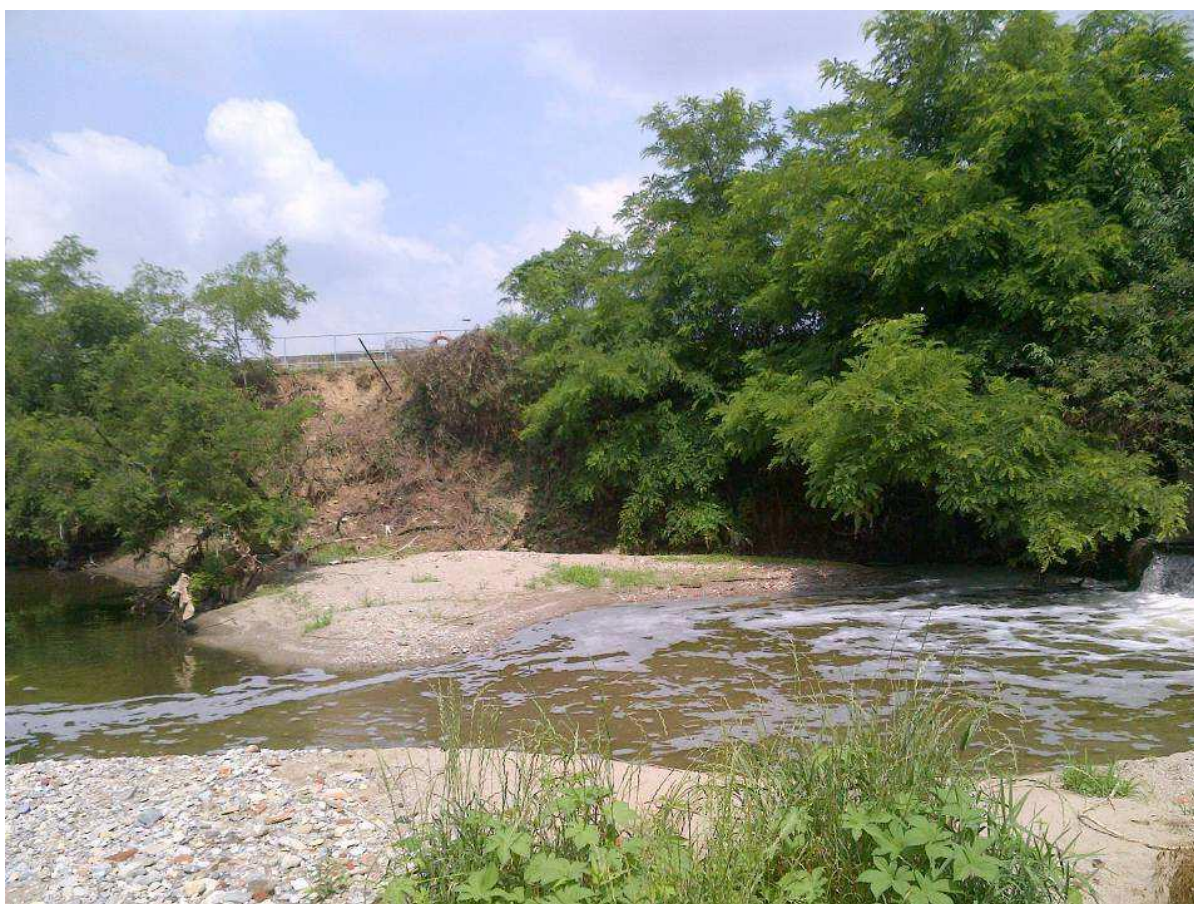
Nel comune di Vimercate sono stati realizzati due interventi distinti in sponda destra nei pressi del depuratore, entrambi connessi all'arretramento della linea di sponda a seguito di intensi fenomeni erosivi. Il primo intervento è stato finalizzato al ripristino della stabilità della sponda, a valle del canale di scarico del depuratore, attraverso la realizzazione di scogliere in massi ciclopici intasati in terra naturale. Il secondo intervento di ricostruzione spondale, localizzato in corrispondenza della cameretta di sbocco del sifone fognario che invia le acque nere del comune di Burago Molgora al depuratore, ha previsto sia la realizzazione di scogliere come nel caso precedente, che l'arretramento di circa 10 m della cameretta di sbocco del sifone.

*Foto 1. La sponda in erosione all'interno dell'area del depuratore vista dall'interno del T. Molgora: è visibile il parapetto di protezione della vasca di clorazione.*

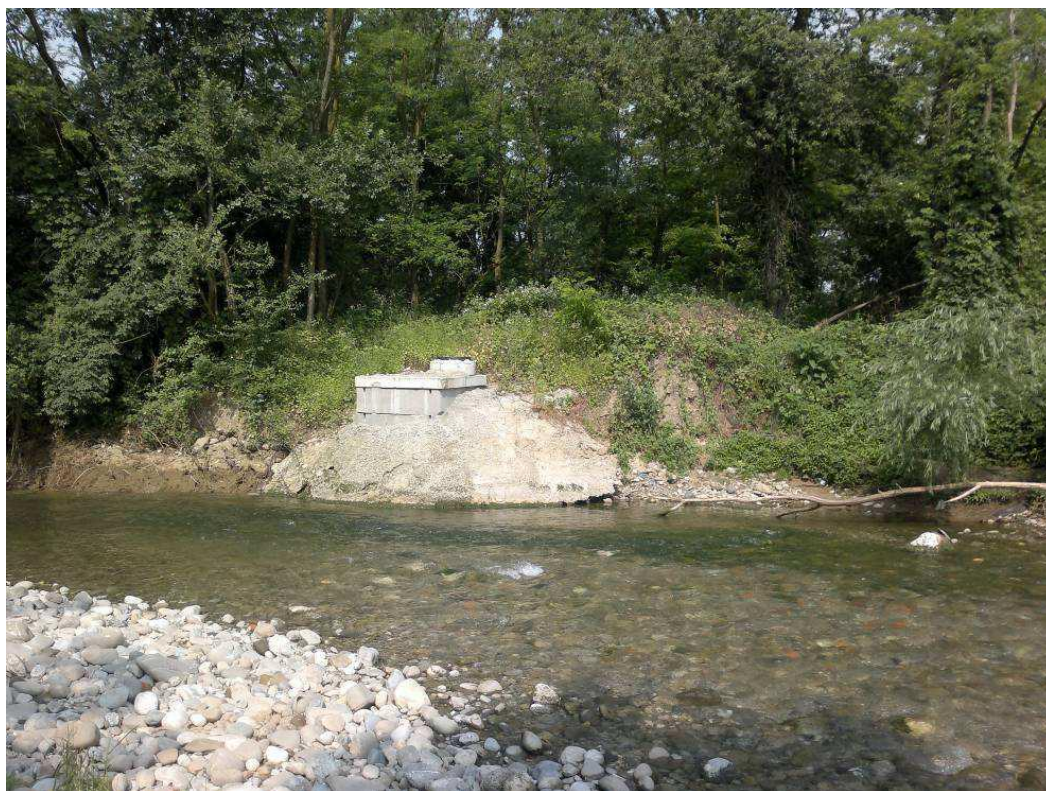
*Foto 2. Vista del tratto eroso, con la cameretta di sbocco del sifone fognario.*

Durante i lavori, in prossimità della nuova scogliera a monte dello scarico sopra descritto, le abbondanti piogge hanno provocato un riversamento in alveo di detriti e un'intensa erosione di entrambe le sponde; il percorso originario dell'alveo si è pertanto nuovamente modificato. E' stato quindi necessario intervenire con una variante ai lavori di Vimercate prolungando la scogliera a valle di quella esistente, mediante la realizzazione di un nuovo tratto di 15 m circa. I detriti sono stati rimossi e successivamente reimpiegati per la ricostruzione della sponda idraulica sinistra, per una lunghezza di circa 80 m.

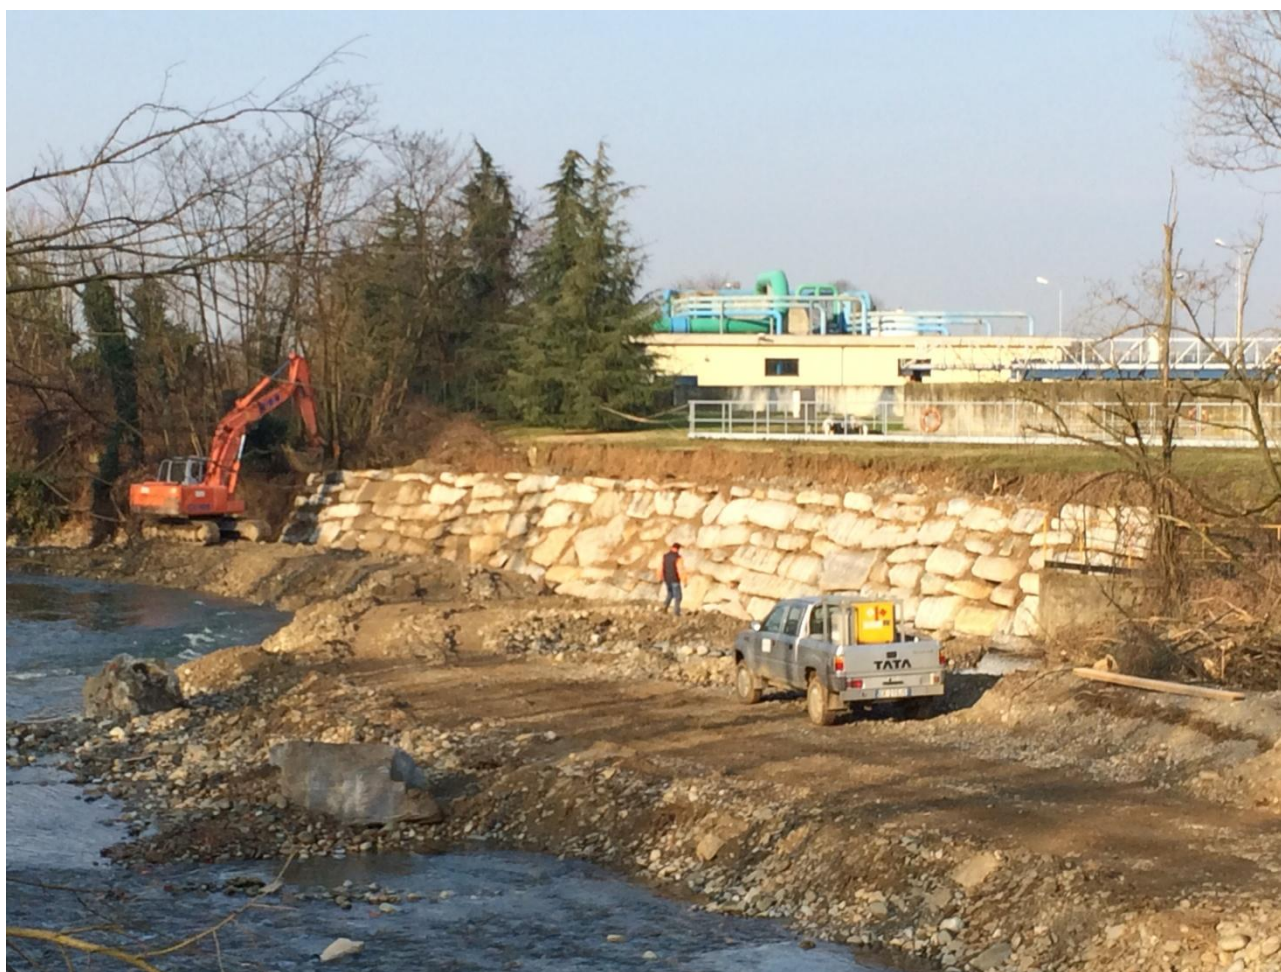
*Foto 3. Posa di massi ciclopici a difesa della sponda; sullo sfondo è visibile il depuratore.*

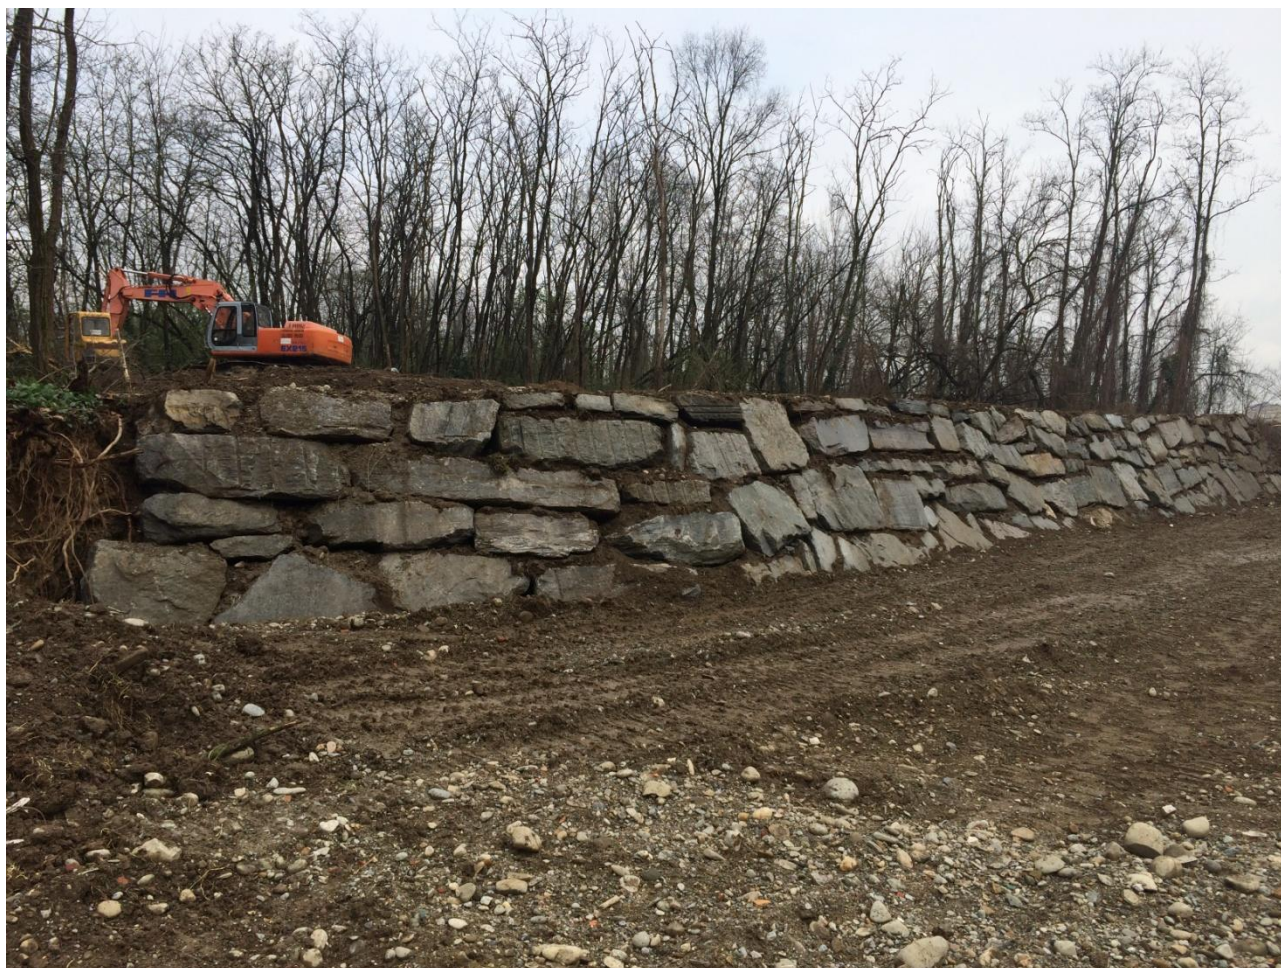
*Foto 4. Ultimazione della posa di massi ciclopici lungo il tratto spondale.*

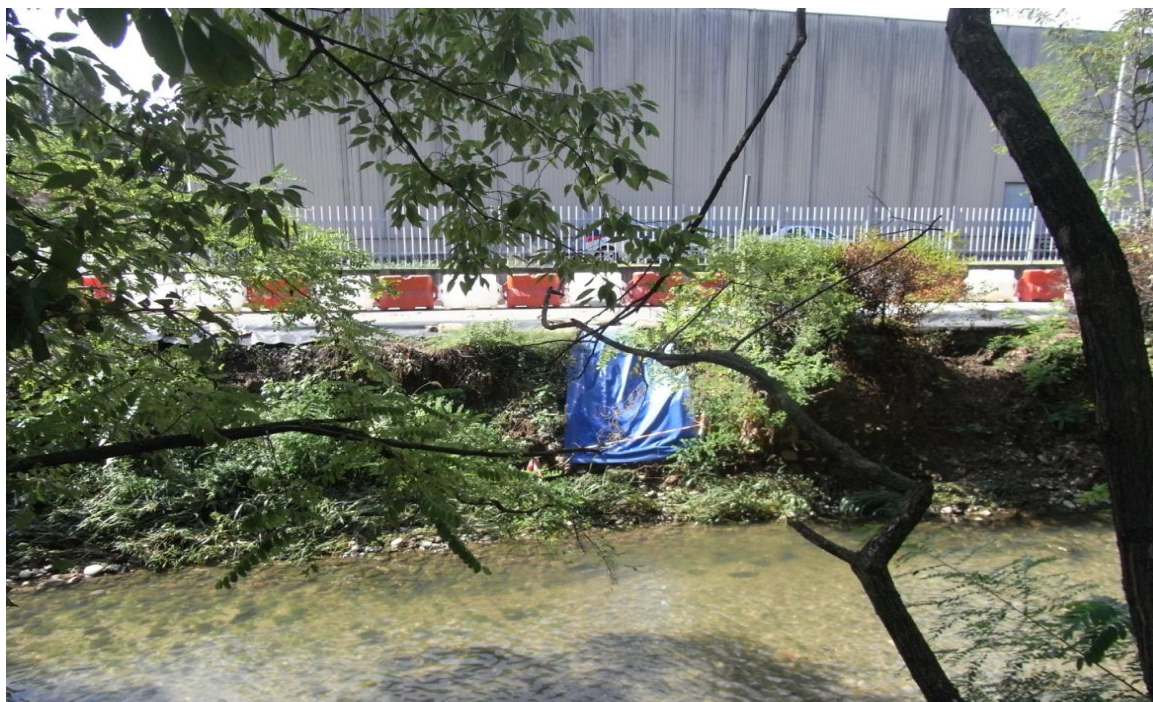
La situazione più critica tra quelle individuate nelle aree di intervento è stata risolta nel comune di Caponago, dove l'erosione lungo la sponda destra ha rischiato di far franare la strada posta in fregio al Molgora, che è stata, per motivi di sicurezza, chiusa al traffico. I fenomeni erosivi erano particolarmente evidenti a monte della passerella pedonale che sovrappassa il Molgora lungo un tratto particolarmente delicato per la presenza di un condotto fognario a servizio del paese.

*Foto 5. Erosione spondale lungo la strada che costeggia il torrente Molgora.*

I temporali e le copiose piogge cadute nel periodo dei lavori a Caponago, in prossimità dell'area tra via dell'Industria, via G. Verdi e via XXV Aprile, hanno provocato un riversamento di acqua e detriti nell'alveo del torrente, erodendo la sponda in destra idraulica e causando un accumulo di materiale detritico sul lato opposto. Si è resa quindi necessaria una variante sui lavori progettati al fine di eliminare i detriti accumulati in alveo. Il materiale è stato riutilizzato per l'intasamento delle scogliere sul lato est, mentre sul lato ovest sono stati eseguiti un disboscamento dell'area oggetto dei lavori ed una nuova scogliera con l'utilizzo di pietrame di cava e di recupero.

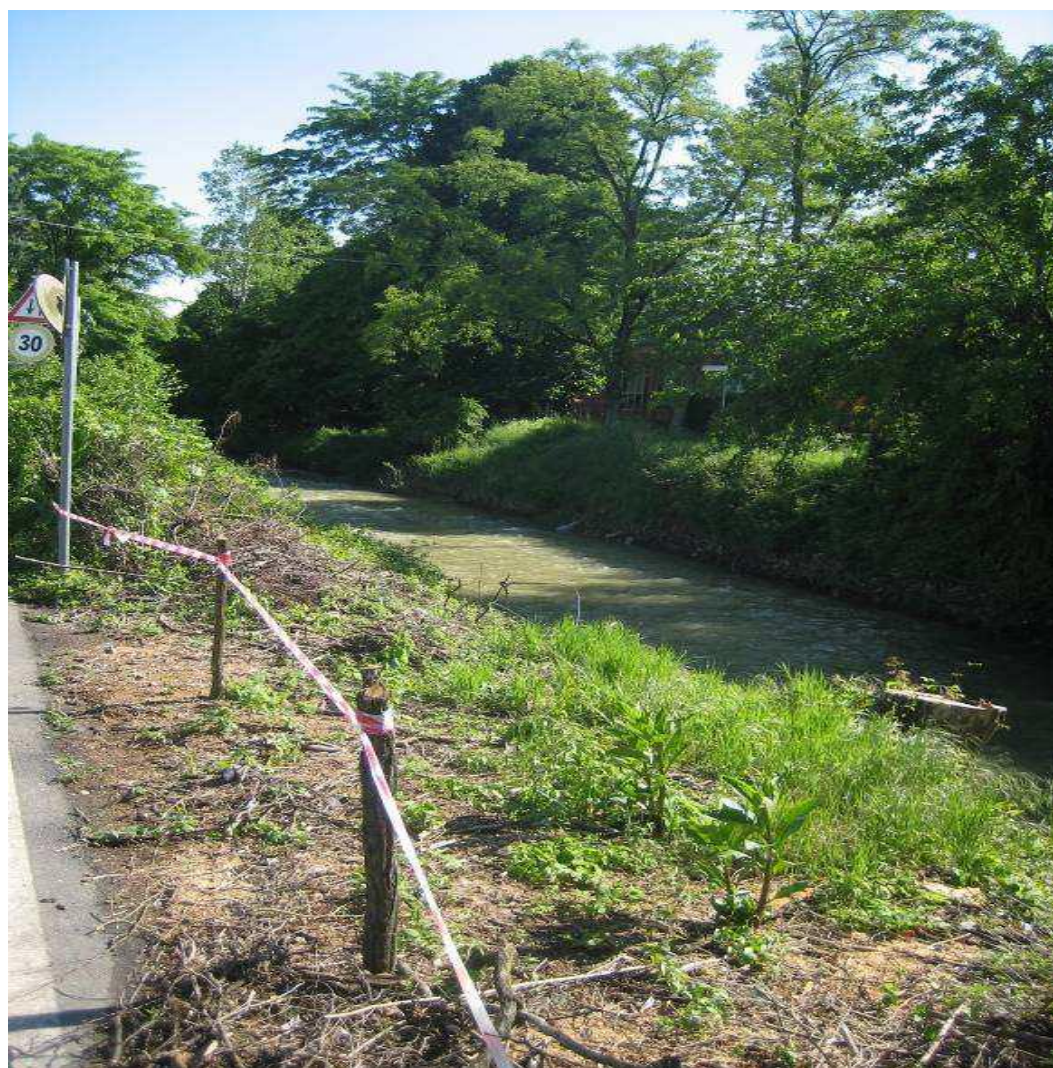
*Foto 6. Tratto interessato da un'incipiente erosione di fronte all'ingresso carraio della ditta Trocellen.*

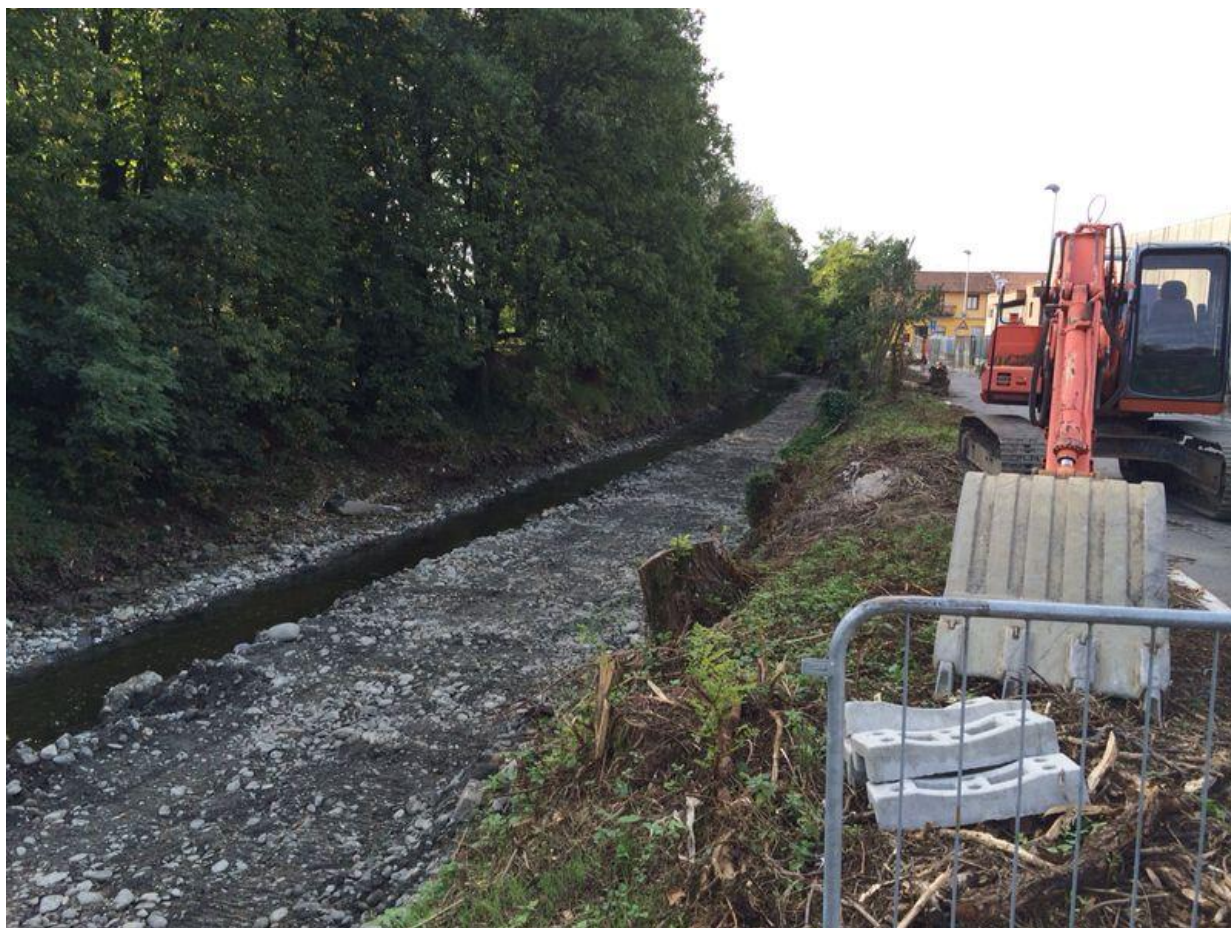
*Foto 7. Caponago: pulizia delle sponde.*

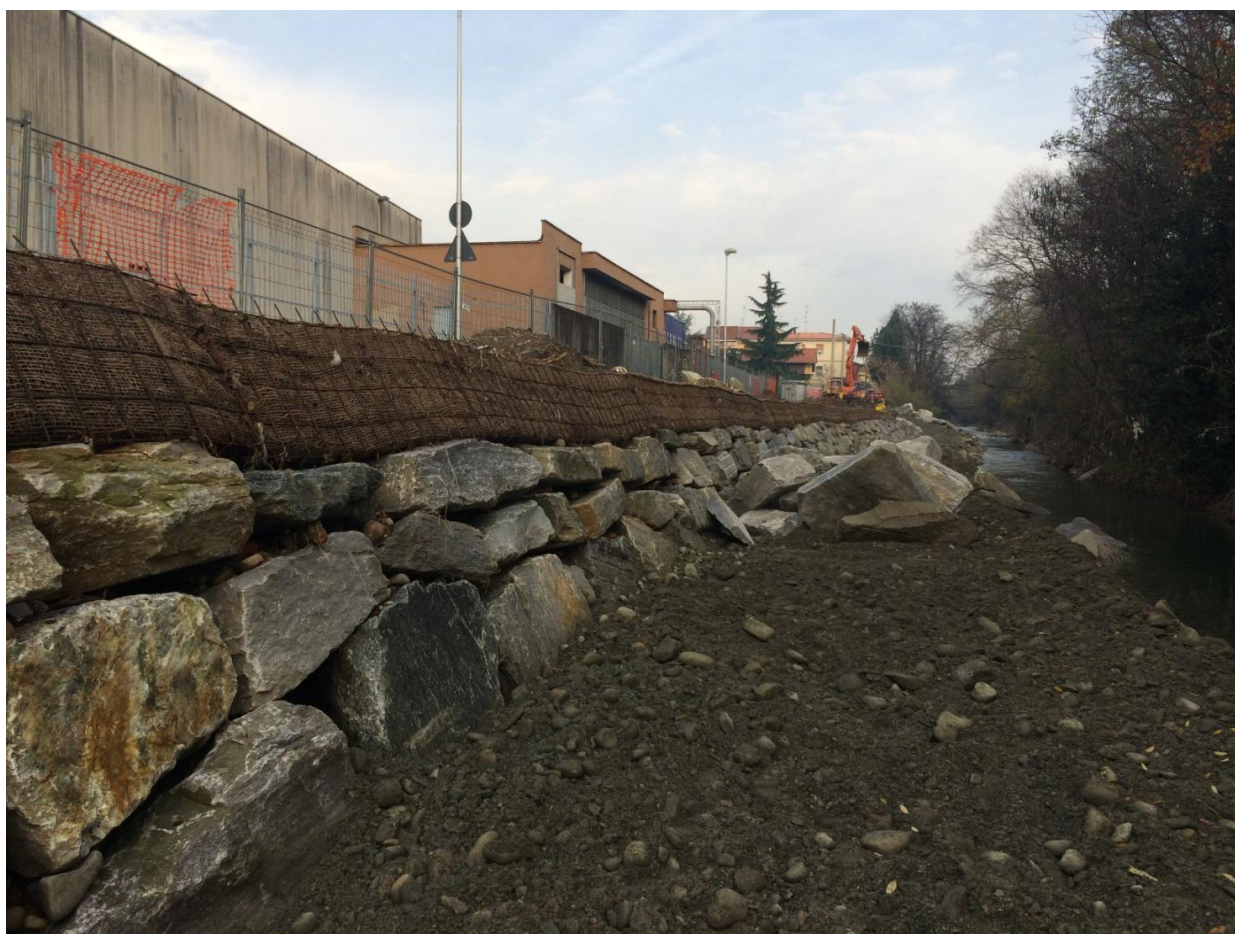
*Foto 8. Posa dei massi ciclopici.*

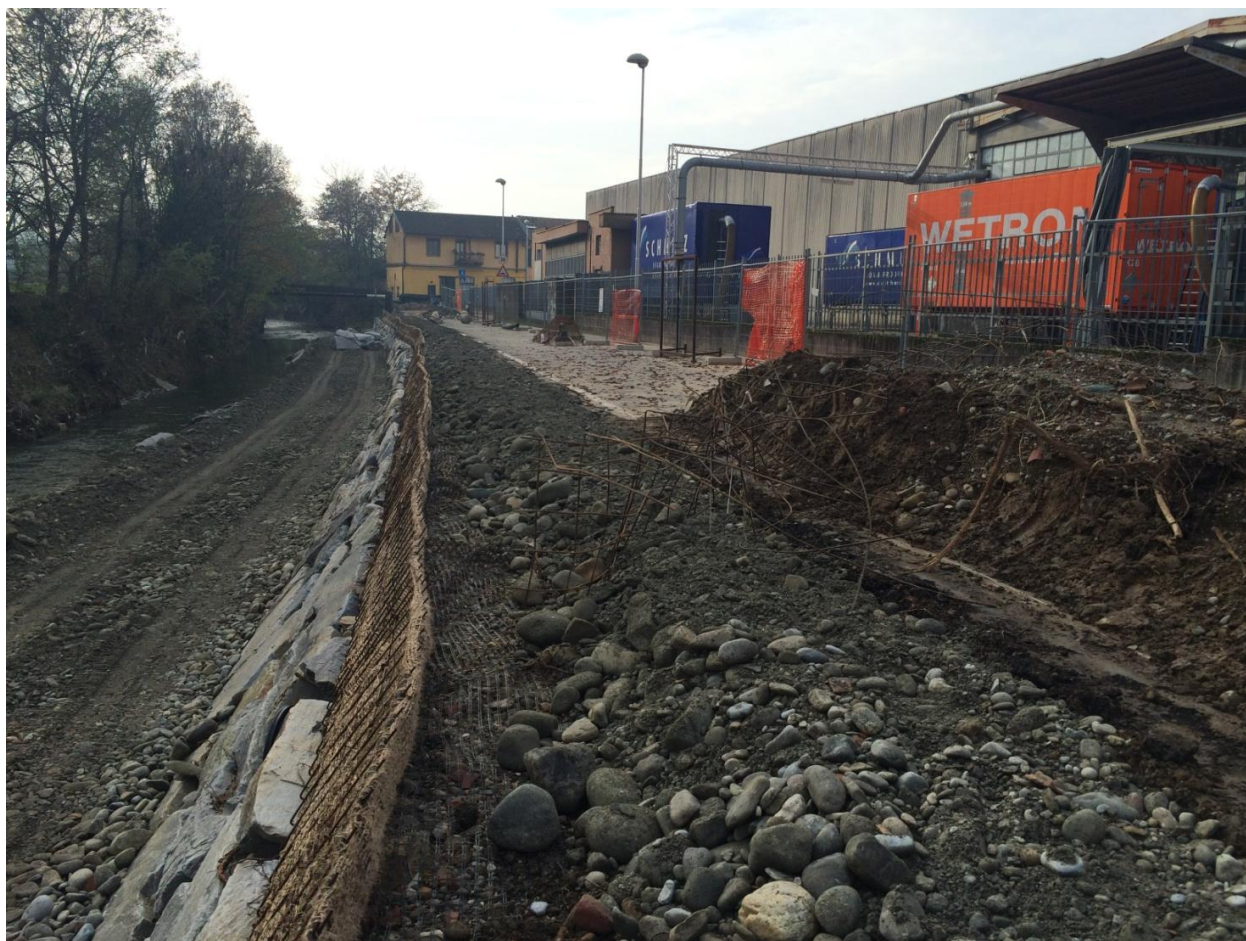
*Foto 9. Sullo sfondo è visibile la passerella di attraversamento.*

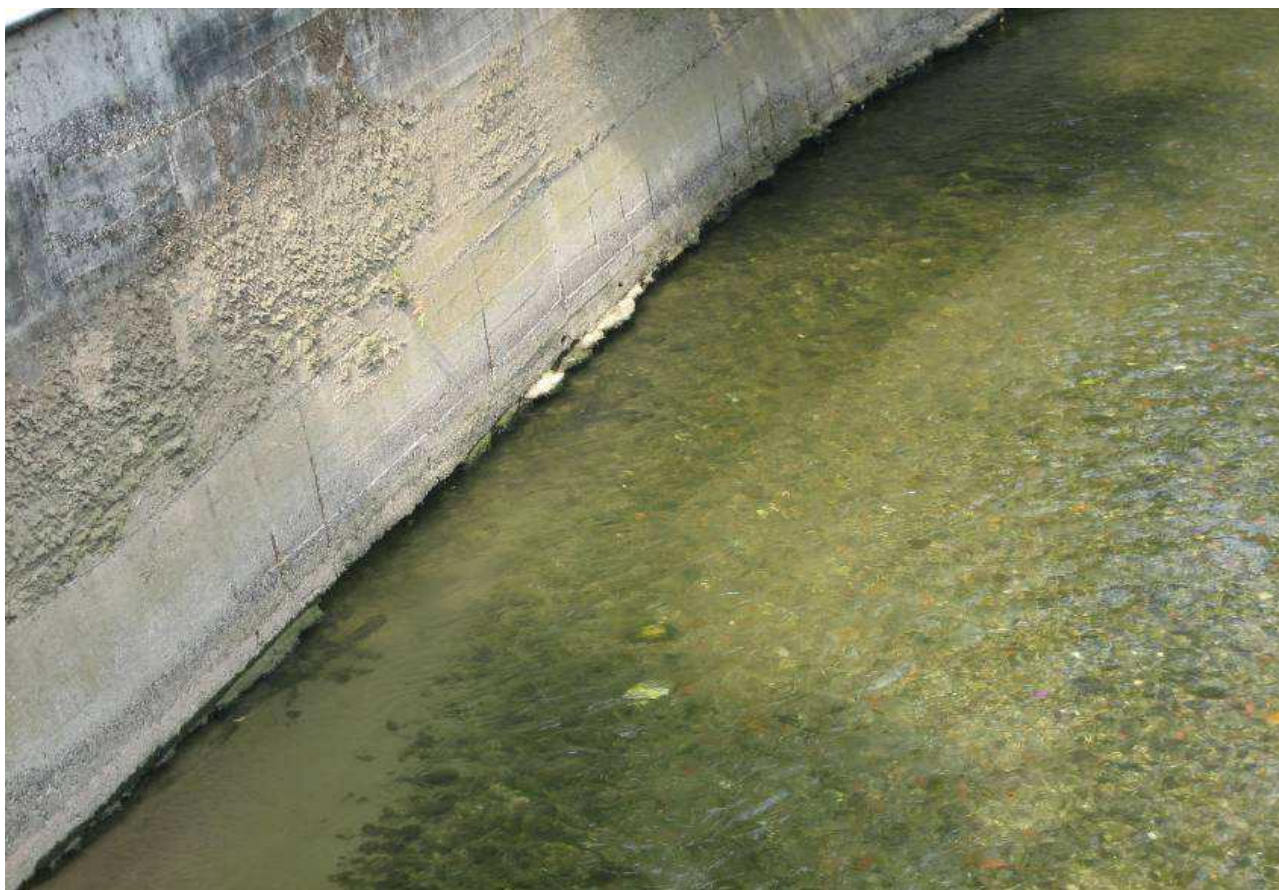
A Melzo il fiume Molgora attraversa tutto l'abitato ed è quasi completamente confinato da argini verticali in cemento armato. Per un tratto di 150 m circa, a cavallo del ponte di via Santa Maria Bambina, gli evidenti fenomeni erosivi al piede dei manufatti in cemento hanno messo a nudo le fondazioni. Si è quindi intervenuti stabilizzando il fondo dell'alveo con soglie a raso realizzate in massi ciclopici ed eseguendo iniezioni di cemento nei punti maggiormente compromessi. Oltre all'erosione si è intervenuti su un franamento spondale all'interno del Parco pubblico di via Leoncavallo mediante il consolidamento con massi ciclopici.

*Foto 10. Erosione al piede di un tratto del muro spondale a valle del ponte di S.M. Bambina.*

Nei diversi tratti interessati si è provveduto: alla pulizia delle aree, alla posa di massi ciclopici, alla creazione di scogliere sempre in massi ciclopici, al reinterro e al ripristino delle cime spondali e al successivo inerbimento delle aree interessate dai lavori. Sono state eseguite anche opere provvisorie di deviazione delle acque per consentire il dragaggio e la sistemazione del fondo dell'alveo dove necessario.

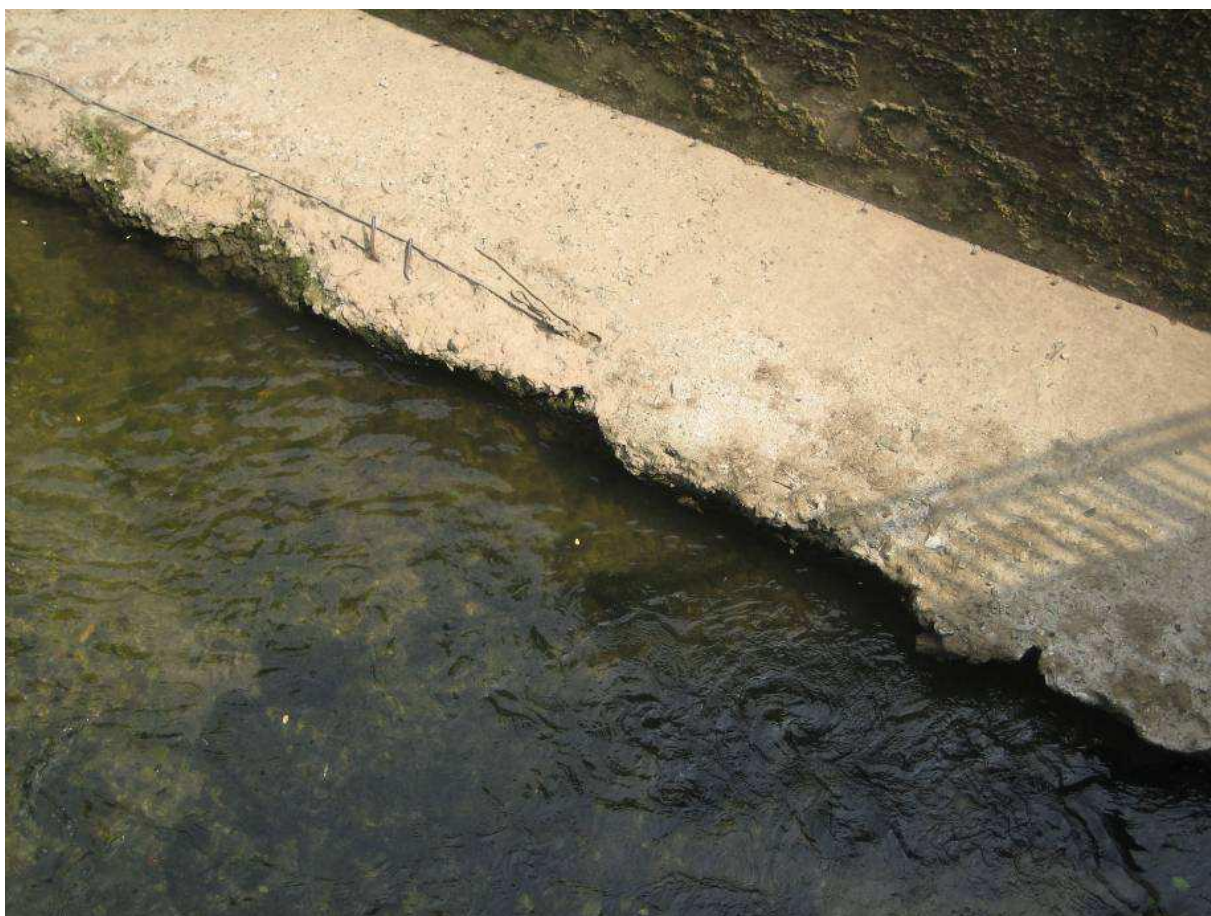
*Foto 11. Ciabatta di fondazione completamente esposta lungo lo stesso tratto.*

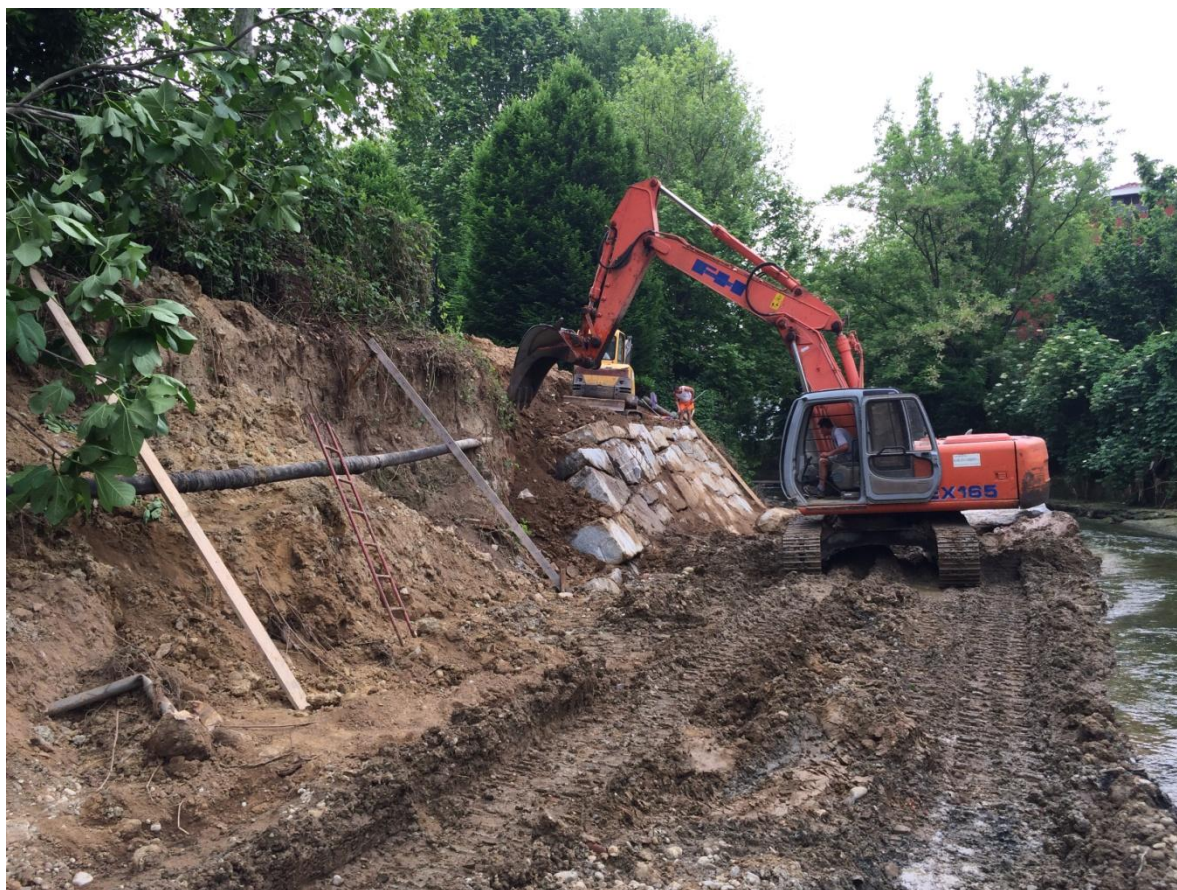
*Foto 12. I lavori di ricostruzione della sponda a Melzo.*
