## **Contenimento della vegetazione e messa in sicurezza nel tratto arginale del fiume Adda nei Comuni di Olginate, Airuno e Brivio in provincia di Lecco**

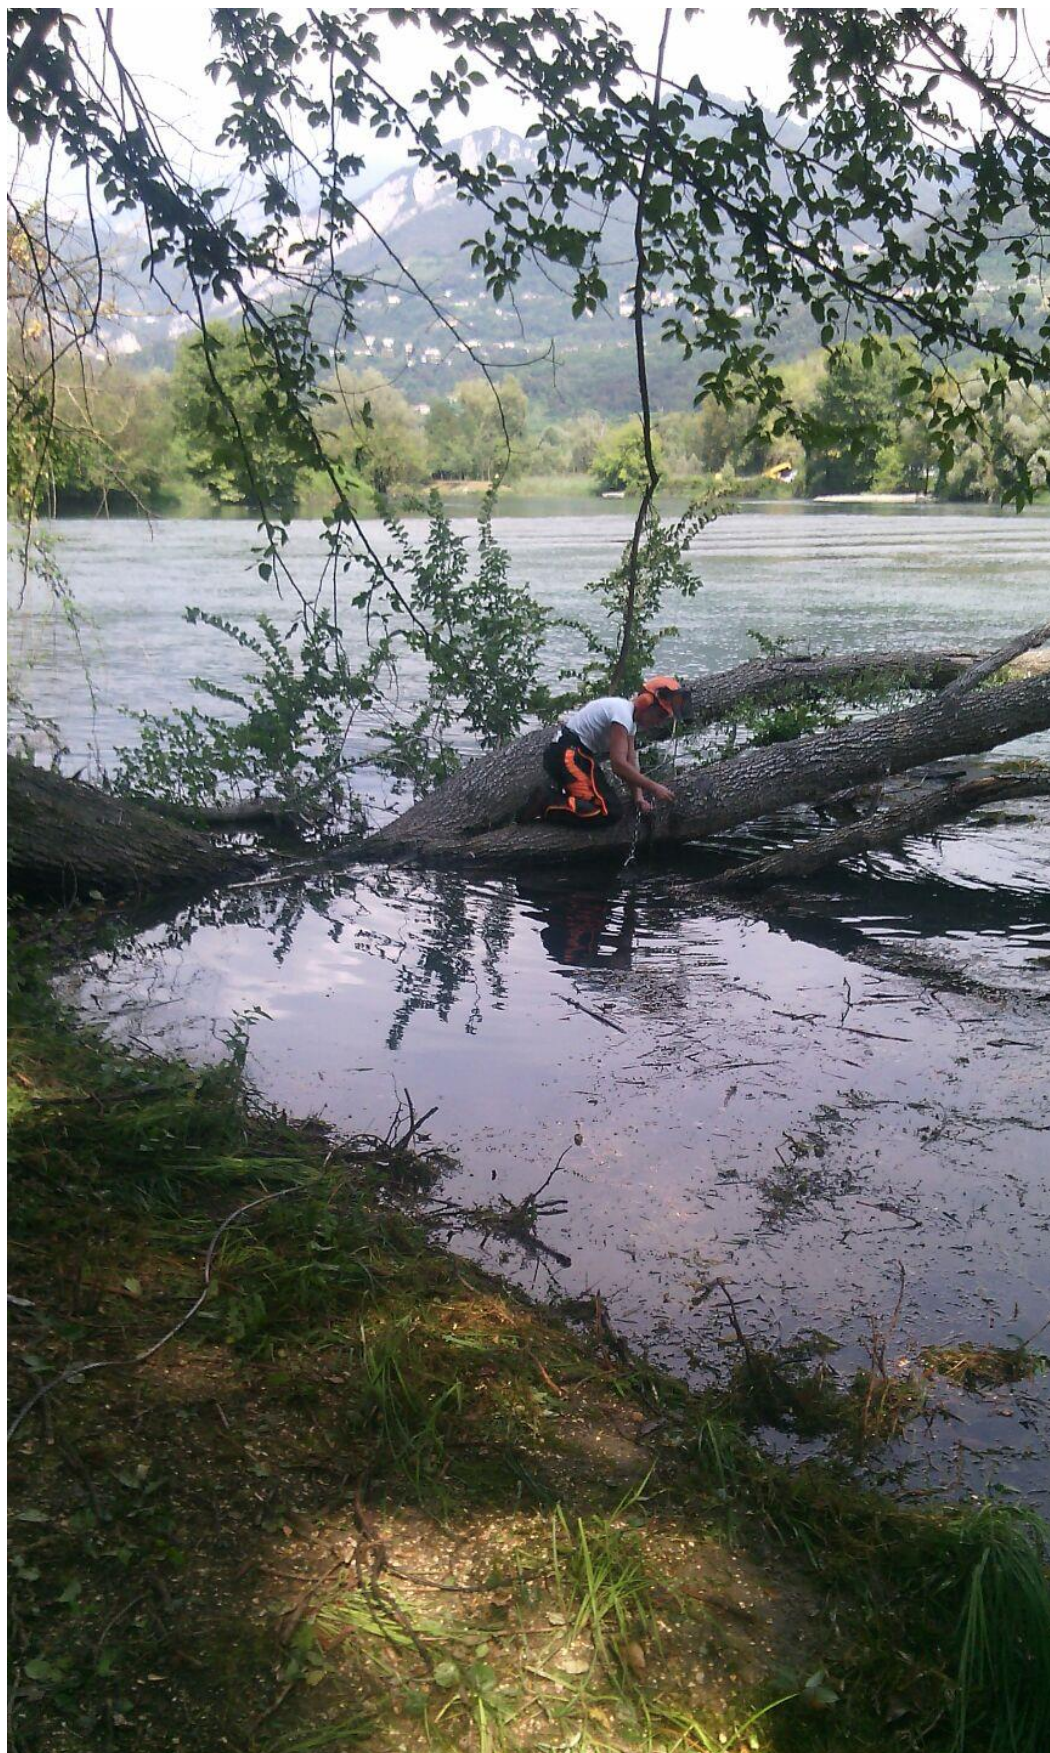
*Foto 1 – asportazione di piante schiantate in alveo*

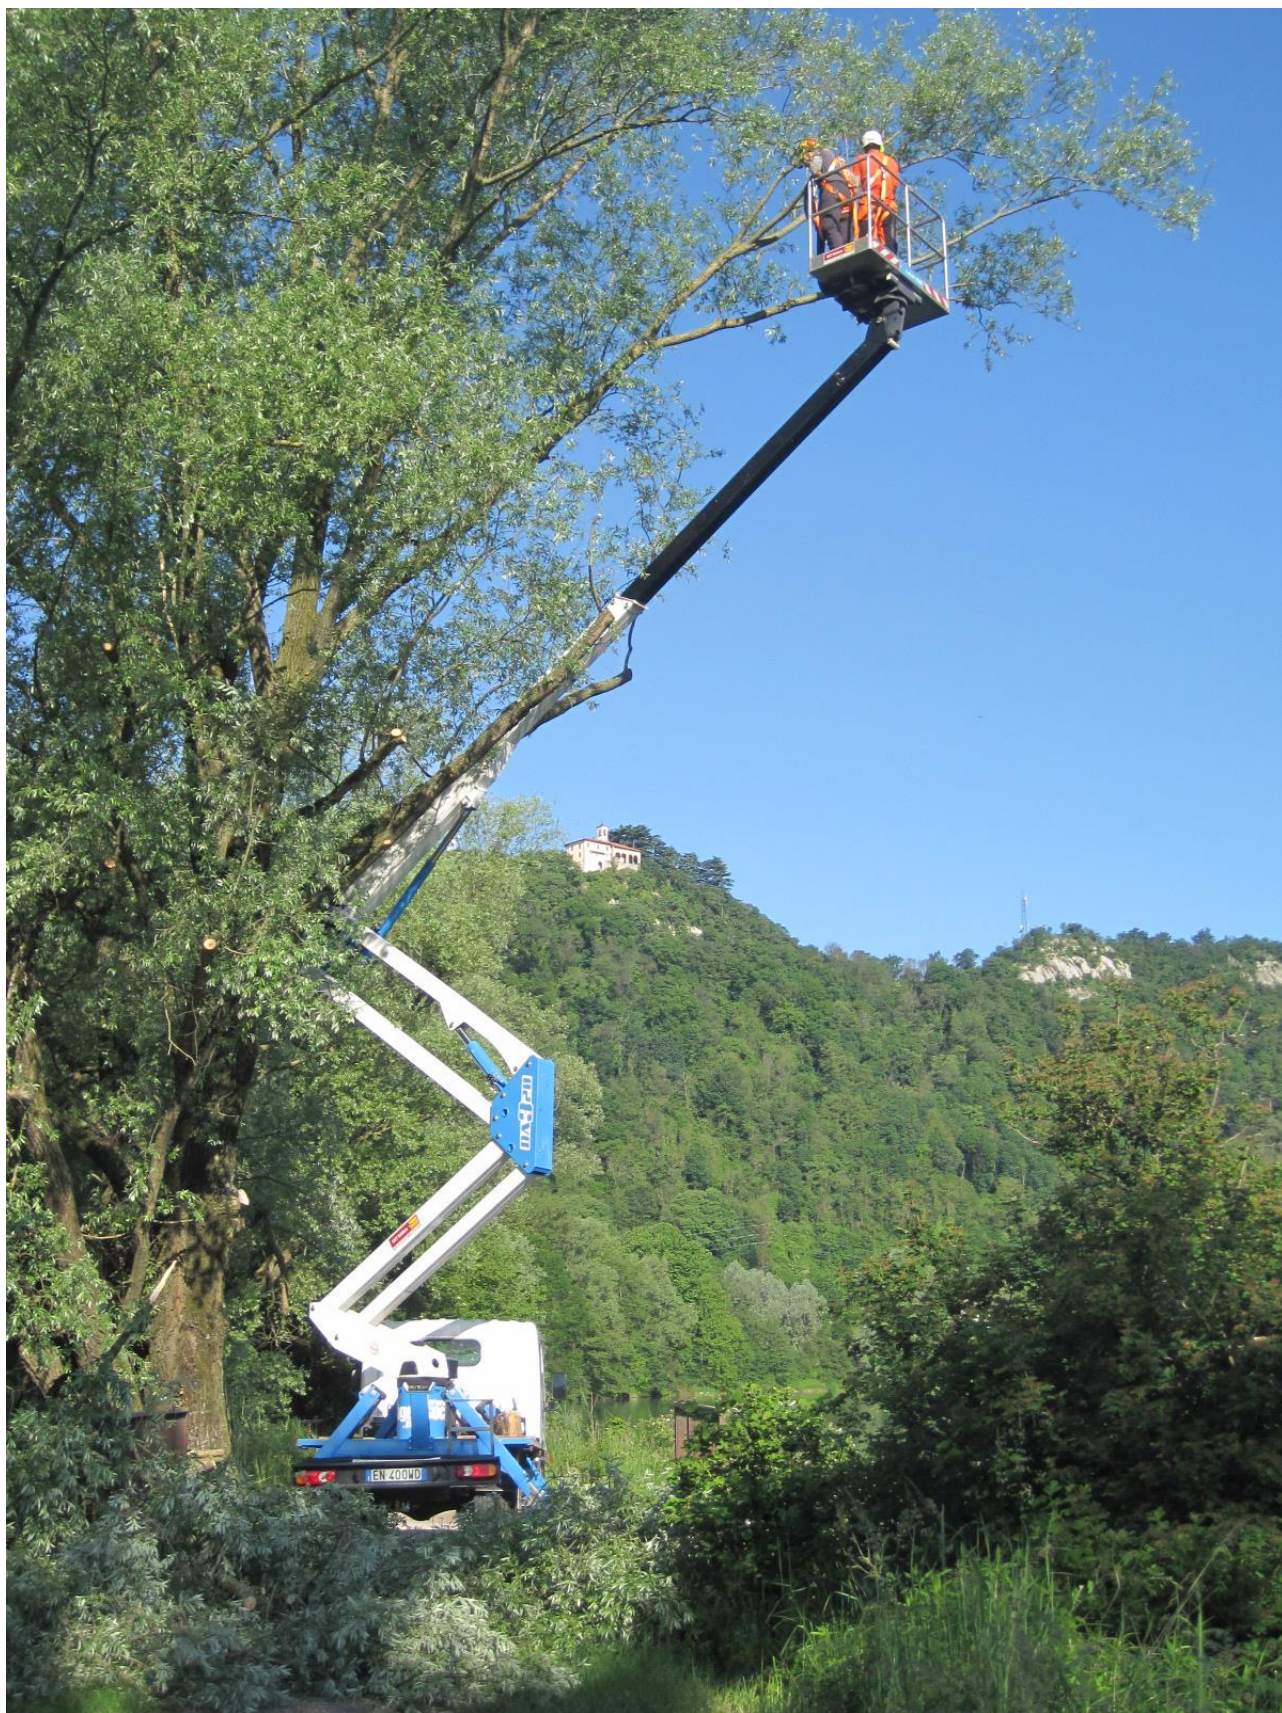
*fig. 2 – potatura di branche a rischio di schianto con piattaforma aerea*

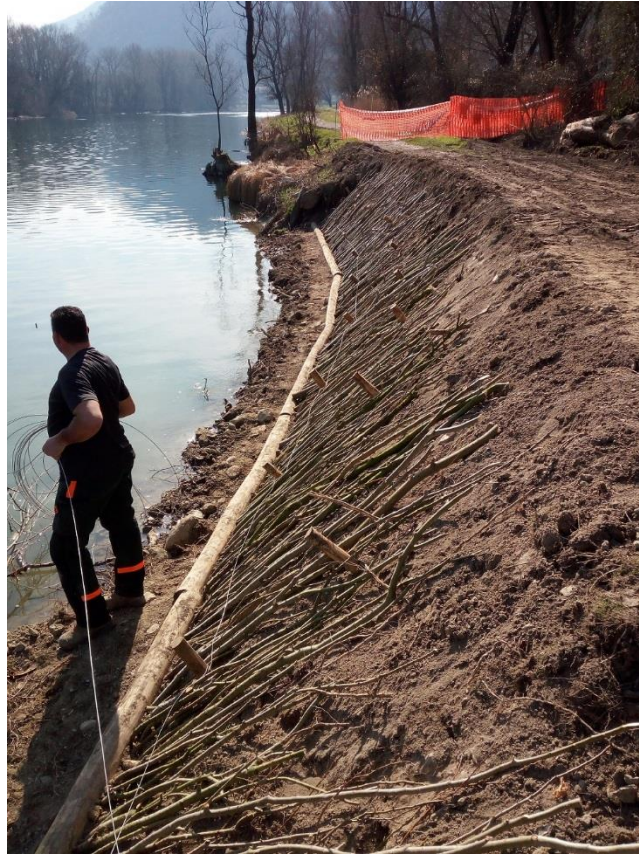
*Fig.3 – realizzazione di copertura diffusa con astoni di salice su sponda in stato di erosione*

- ad Olginate in località Fornasette, lungo un tratto di 50 metri sulla sponda dell'Adda, è stata realizzata una copertura diffusa con posa di astoni di salice autoctono per contenerne l'erosione. In Comune di Airuno, nella zona di immissione del torrente Tolsera, è stata realizzata una palificata spondale in corrispondenza del ponte dell'alzaia. Nei punti di immissione dei torrenti Greghentino e Bevera sono stati realizzati due tratti di siepe con specie arbustive autoctone per migliorare la sicurezza del transito, e sistemati i parapetti dei ponti.
- nella zona del magazzino idraulico di Brivio, utilizzato come deposito temporaneo, è stato eseguito il taglio della vegetazione infestante nel giardino circostante, con sistemazione degli accessi.

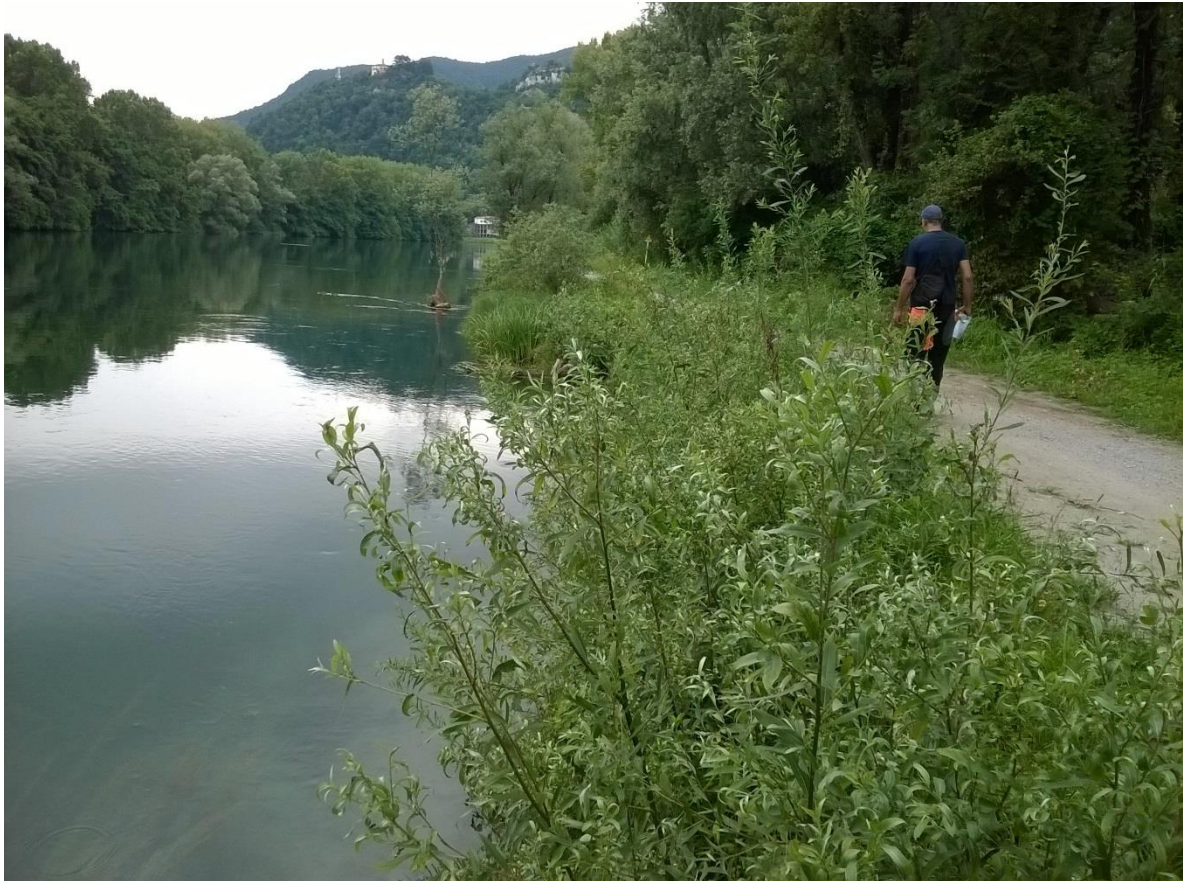
*Fig.4 – la copertura diffusa attecchita*

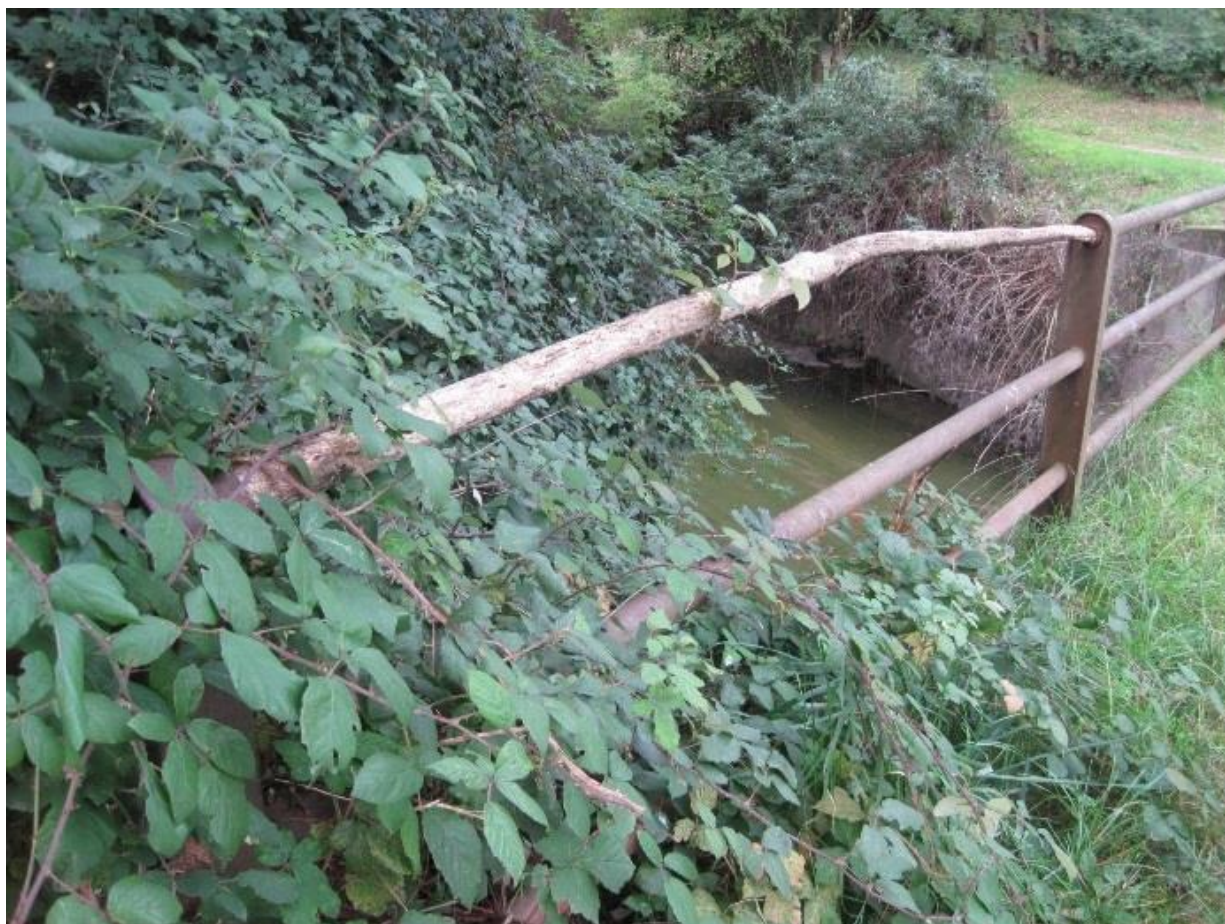
*Fig. 5 – condizione iniziale dell'attraversamento sul torrente Greghentino*

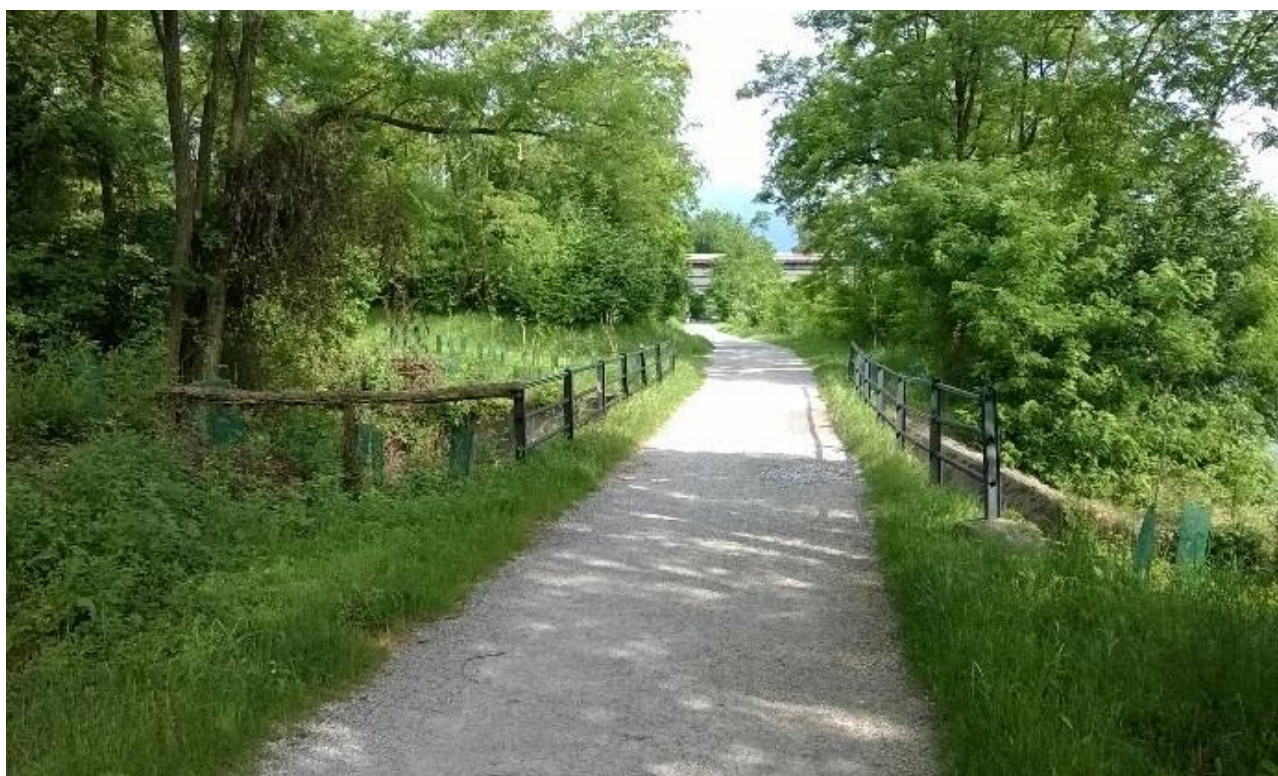
*Fig. 6 – sistemazione delle ringhiere dell'attraversamento e messa a dimora di piantine*

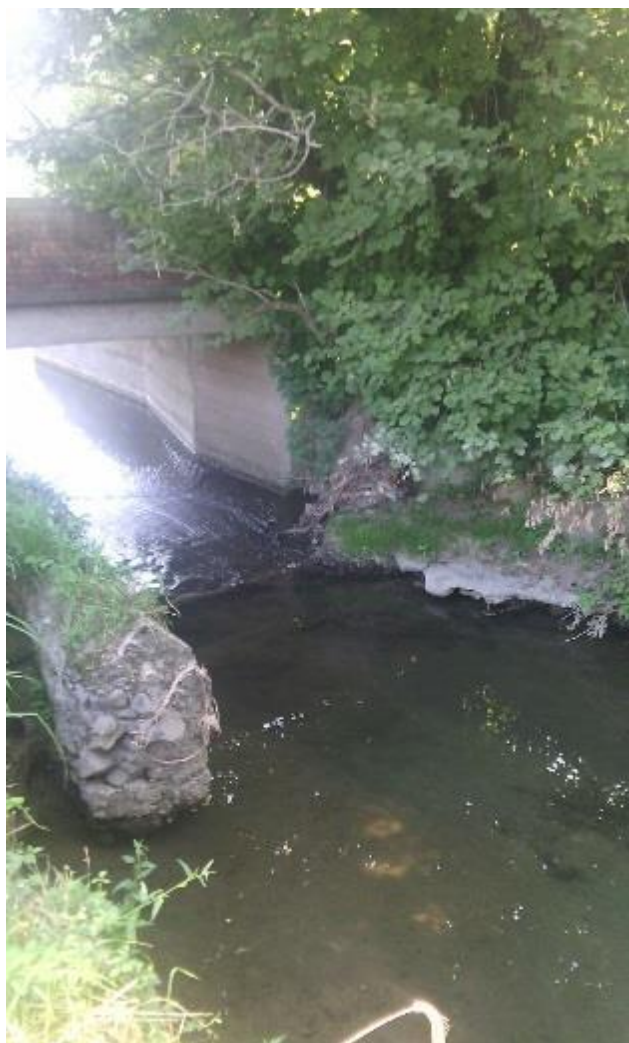
Fig. 7 – erosione in prossimità del ponte sul torrente Tolsera

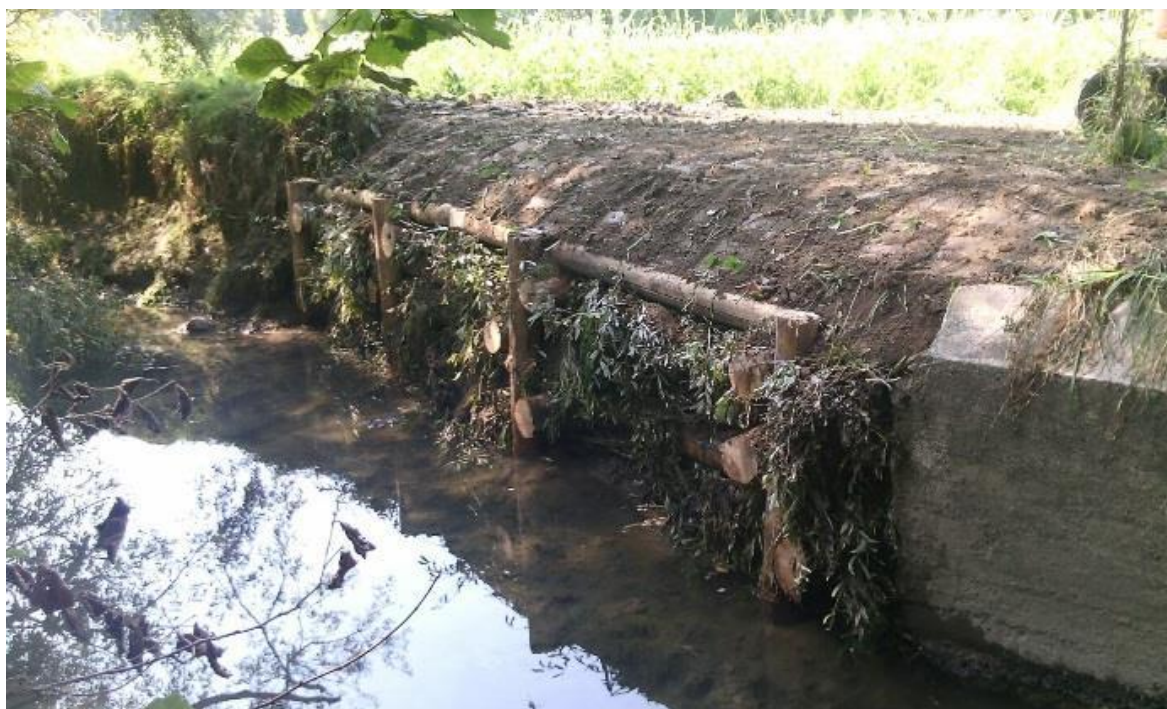
Fig. 8 realizzazione di palificata spondale a contenimento dell'erosione
