## **Comune di Casteggio (Pv) - Sistemazione movimento franoso in località Castel del Lupo .**

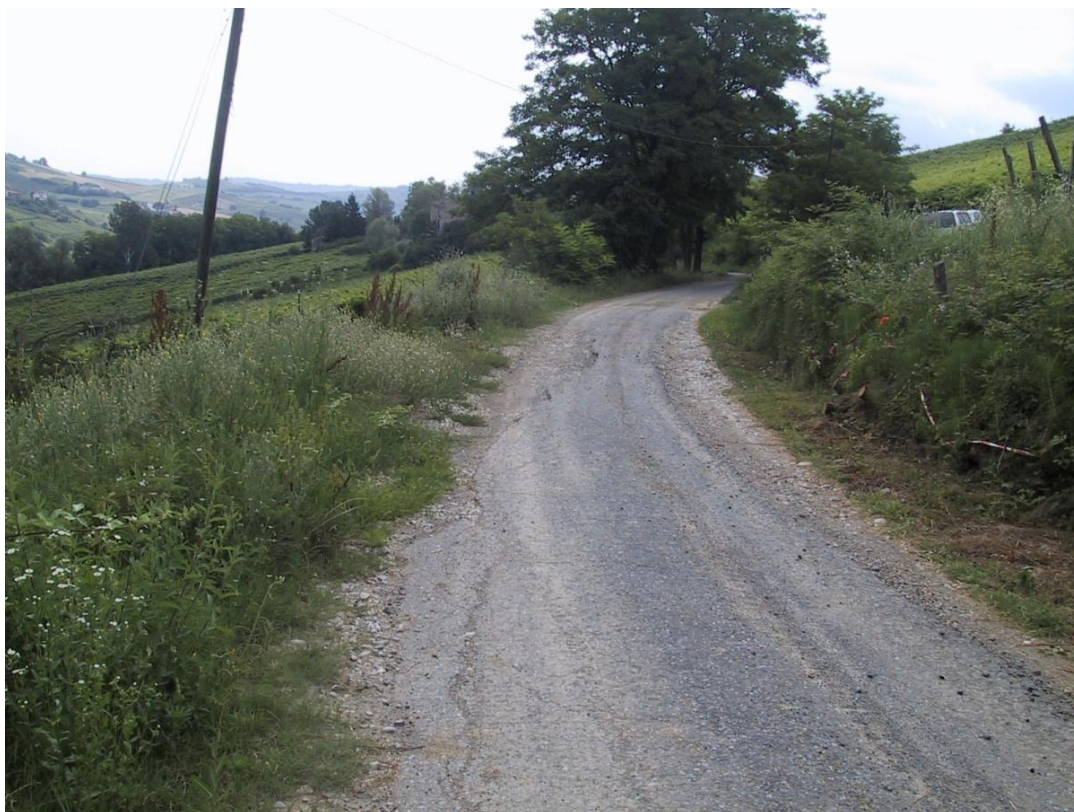
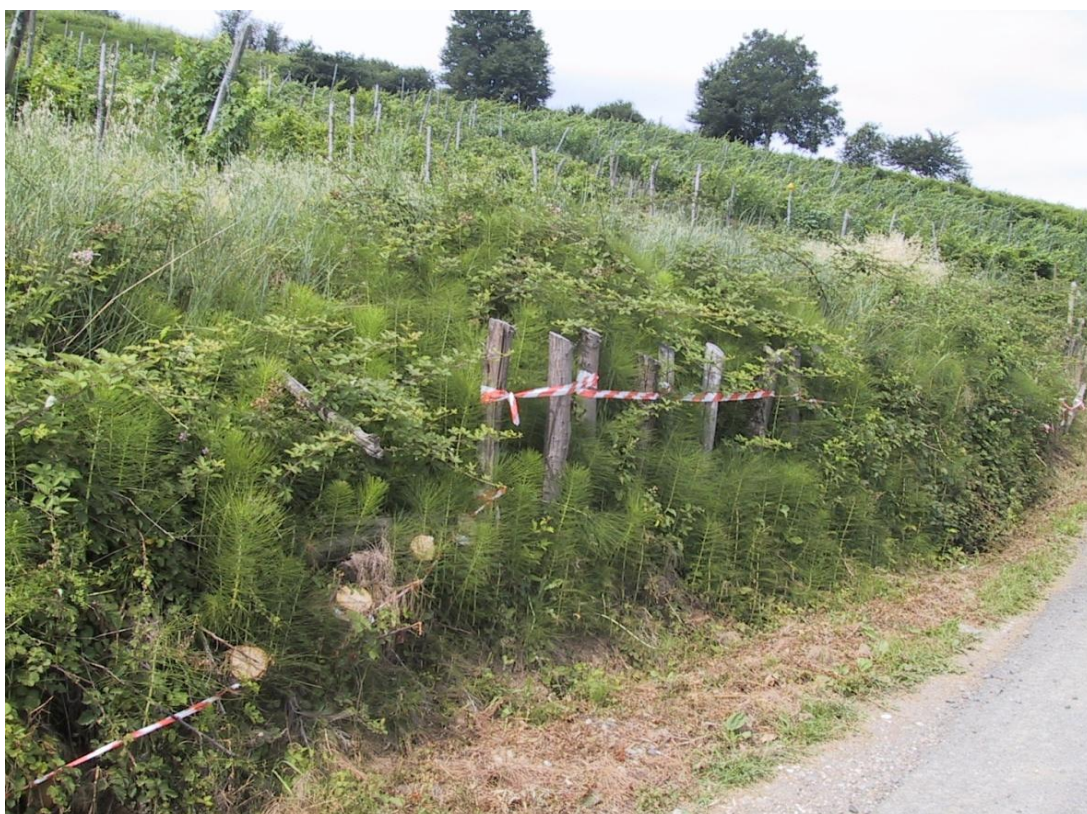
ERSAF ha appena concluso i lavori relativi alla sistemazione del movimento franoso nel Comune di Casteggio in provincia di Pavia . Il dissesto ha coinvolto un'area adibita a vigneto nella frazione Castel del Lupo, adiacente alla strada vicinale del Fontanone, il movimento franoso ha inoltre interrotto la viabilità comunale.

Poiché la frana ha interessato uno strato di materiali non più profondo di 2,5 - 3 m, si è prevista una sistemazione con opere di ingegneria naturalistica, che presentano buone caratteristiche anche di contenimento per dissesti di questo tipo.

***Prima dell'intervento - movimento franoso e dissesto piano stradale - immagini***
