### **Intervento di regimazione acque in comune di Curiglia con Monteviasco (VA)**

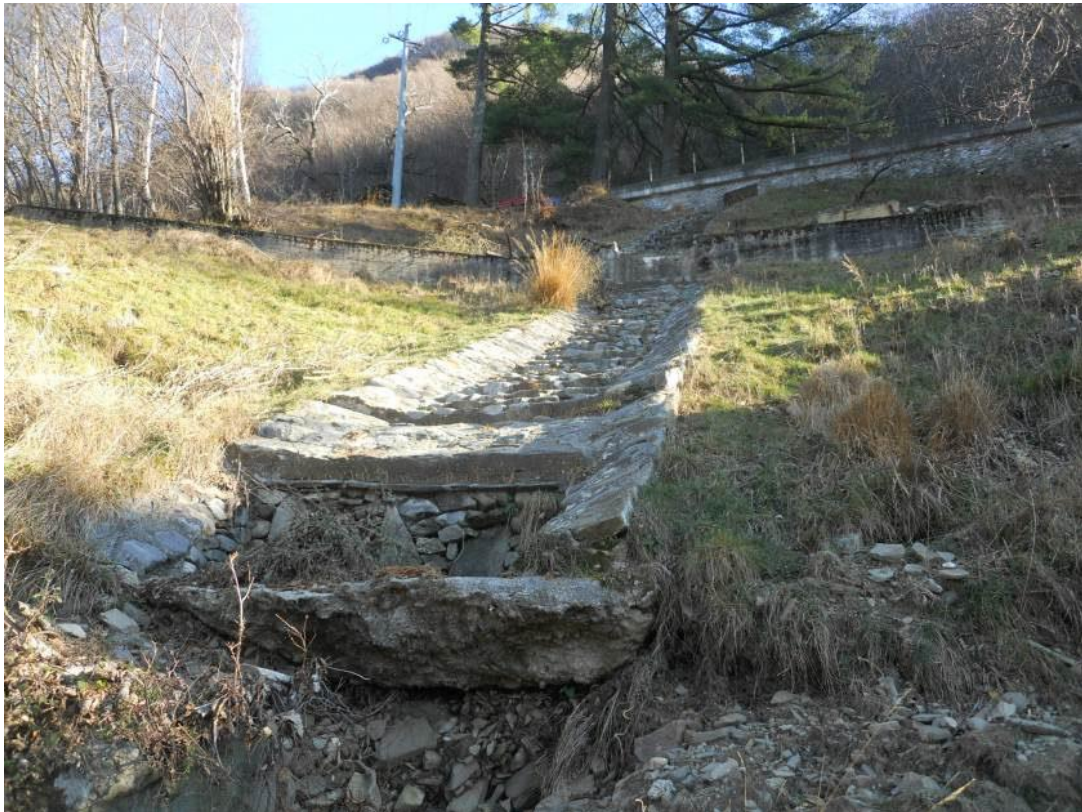
*Figura 1 - particolare dell'erosione sulla parte finale del tratto regimato nella prima zona*

- nella prima, immediatamente fuori dall'abitato di Curiglia, lungo la strada che conduce a Viasco, è stato realizzato un intervento di manutenzione del canale esistente e realizzato un nuovo canale, a proseguimento di quello esistente.

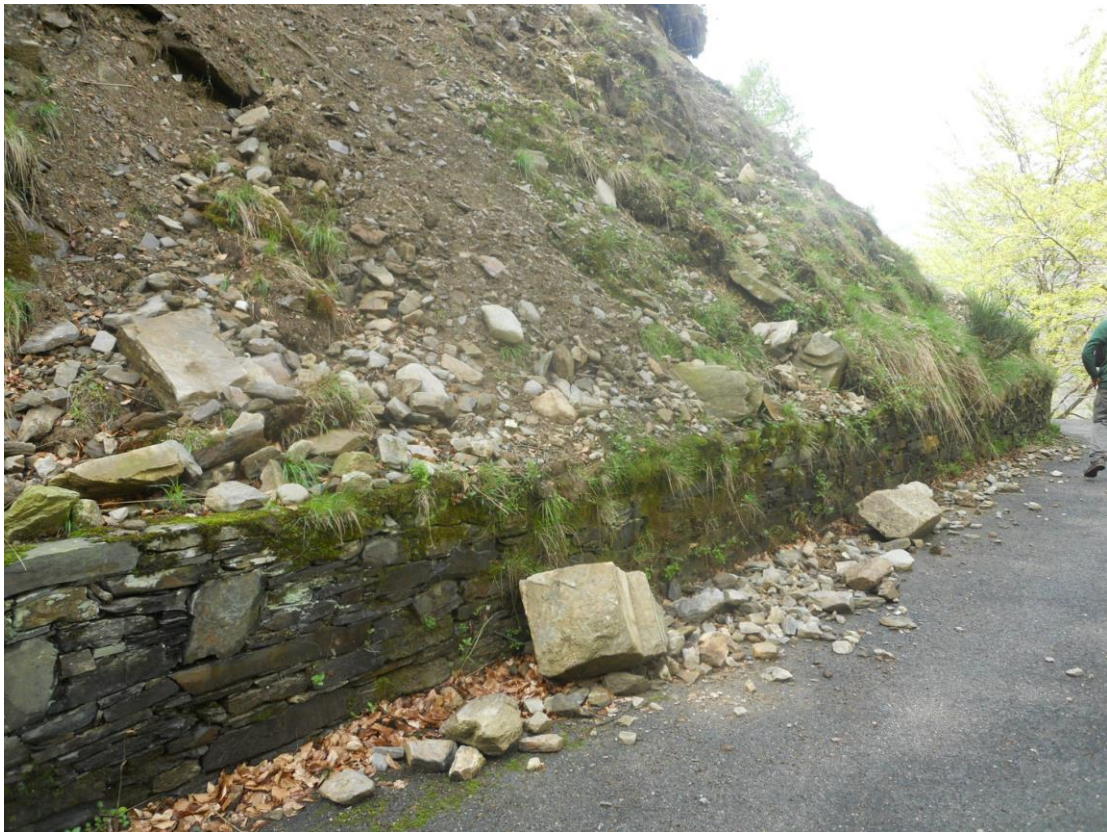
*Fig. 2 - particolare del dissesto franoso nella seconda zona*

- nella seconda, proseguendo lungo la strada che conduce a Viasco, è stato rimosso parte di terreno instabile sul ciglio dei movimenti franosi esistenti e regolarizzate alcune pendenze per 280 mq circa, inoltre è stata realizzata una muratura di sostegno ai piedi del versante franoso, e posizionata una grata a consolidamento del dissesto, rivestita con telo in fibra di cocco, con semina successiva. Completata inoltre una nuova muratura in pietrame per una lunghezza di 15 m circa e posate palizzate per una lunghezza di 90 m, per contenere i movimenti di distacco superficiale del terreno.

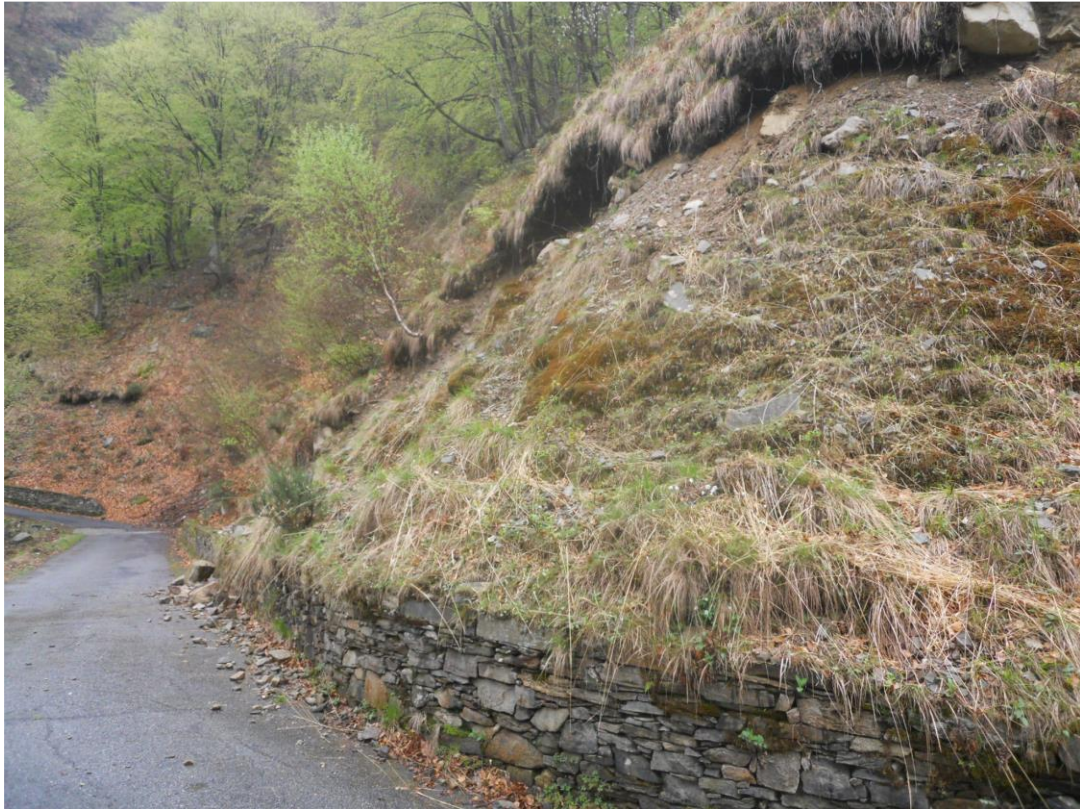
*Fig. 3 - muretto a secco sormontato da detriti parzialmente ricoperti da vegetazione*

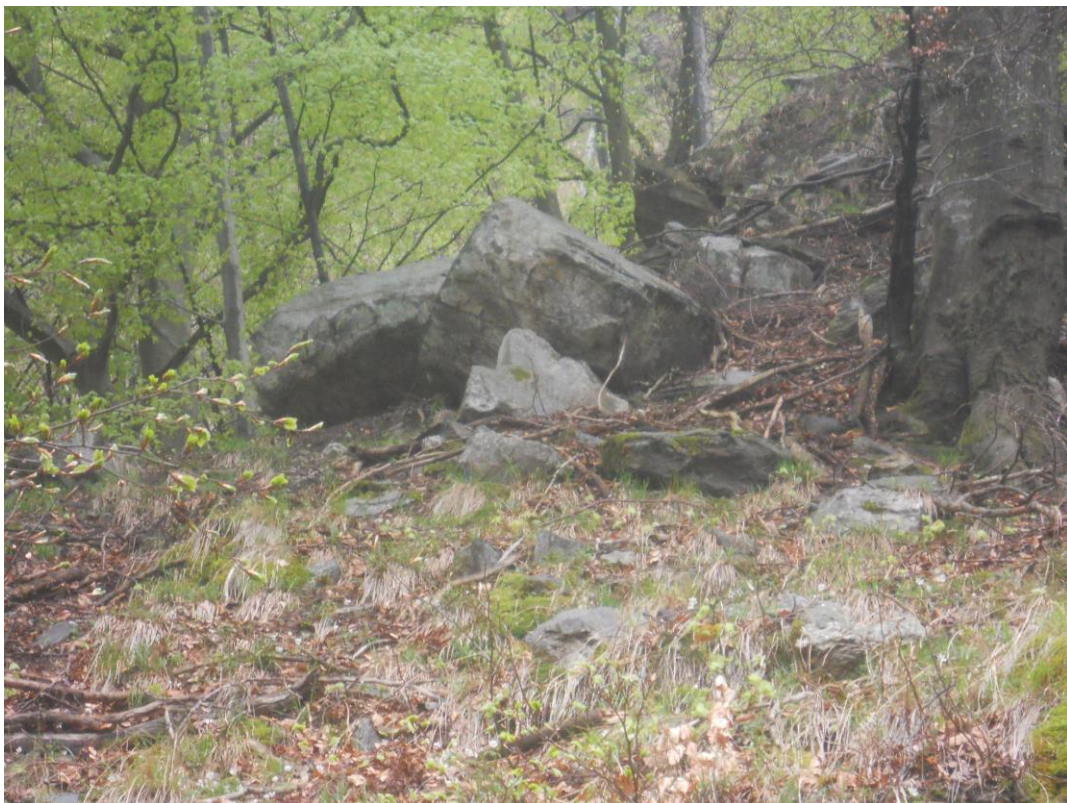
*Fig.4 - seconda area di intervento, particolare dei massi in equilibrio instabile*

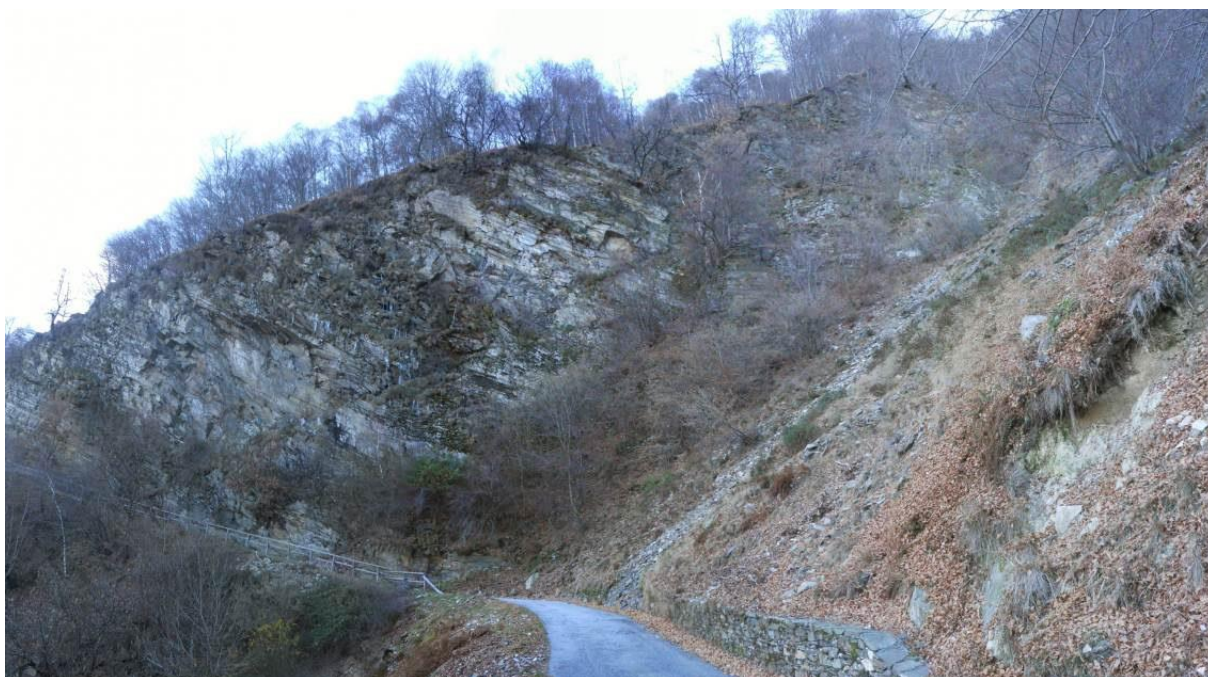
*Fig. 5 - il detrito di falda rocciosa nella terza zona*

- nella terza, sempre lungo la strada che conduce a Viasco, a sostegno del versante, è stato rimosso il materiale roccioso pericolante e sono state posate reti metalliche, in aderenza al versante stesso, per evitare il crollo di nuovo materiale sulla sede stradale. Realizzata anche una muratura di sostegno sempre al piede del versante, per una lunghezza di 30 m. Per favorire lo smaltimento delle acque di deflusso sono state posate: una canaletta al piede della nuova muratura ed una per convogliare le acque oltre la sede stradale.

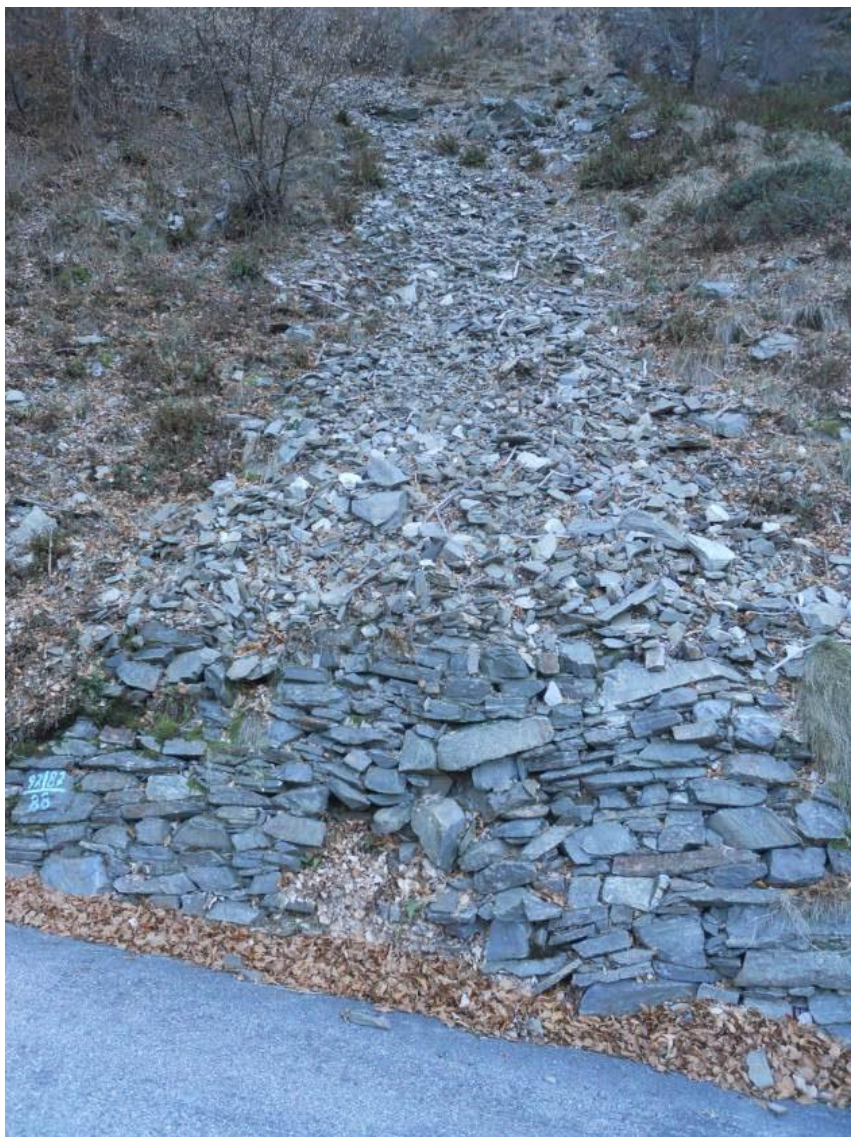
*Fig. 6 - fronte dei detriti e del muretto a secco danneggiato*

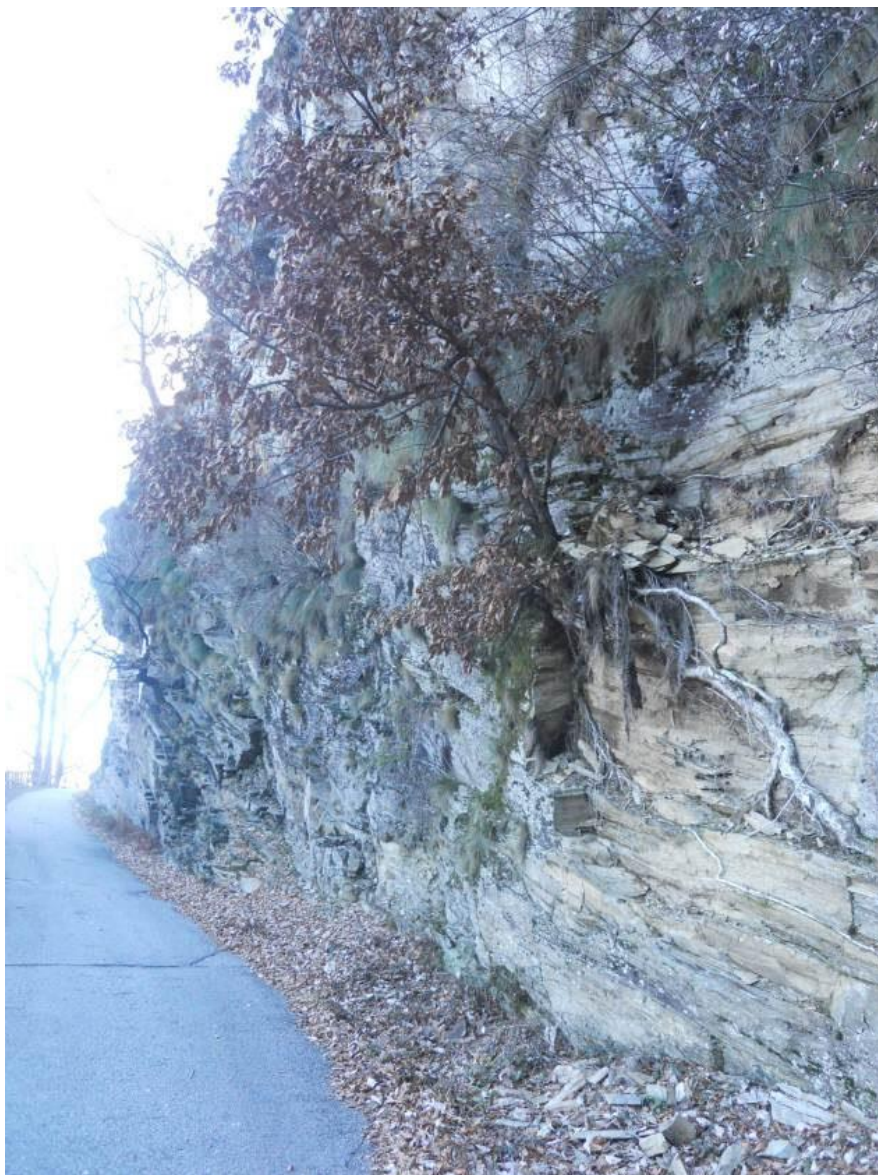
*Fig. 7 - parete rocciosa subverticale a picco sulla strada. Evidente il materiale detritico a bordo strada*

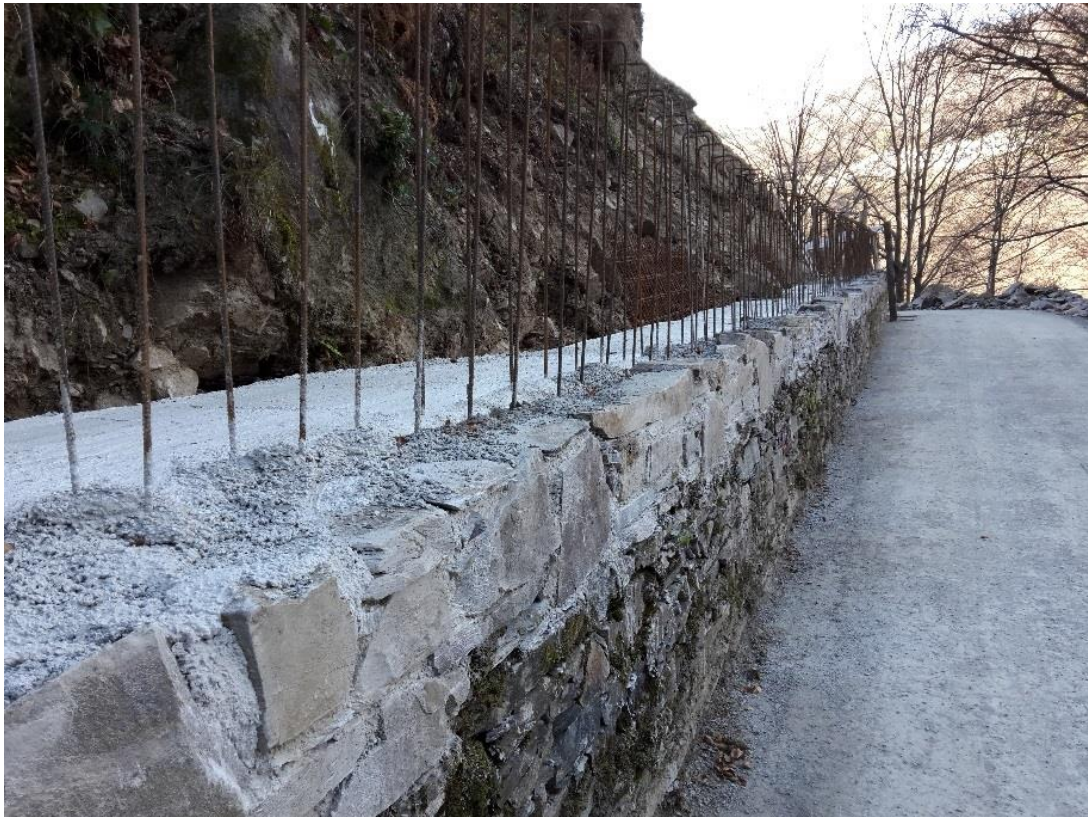
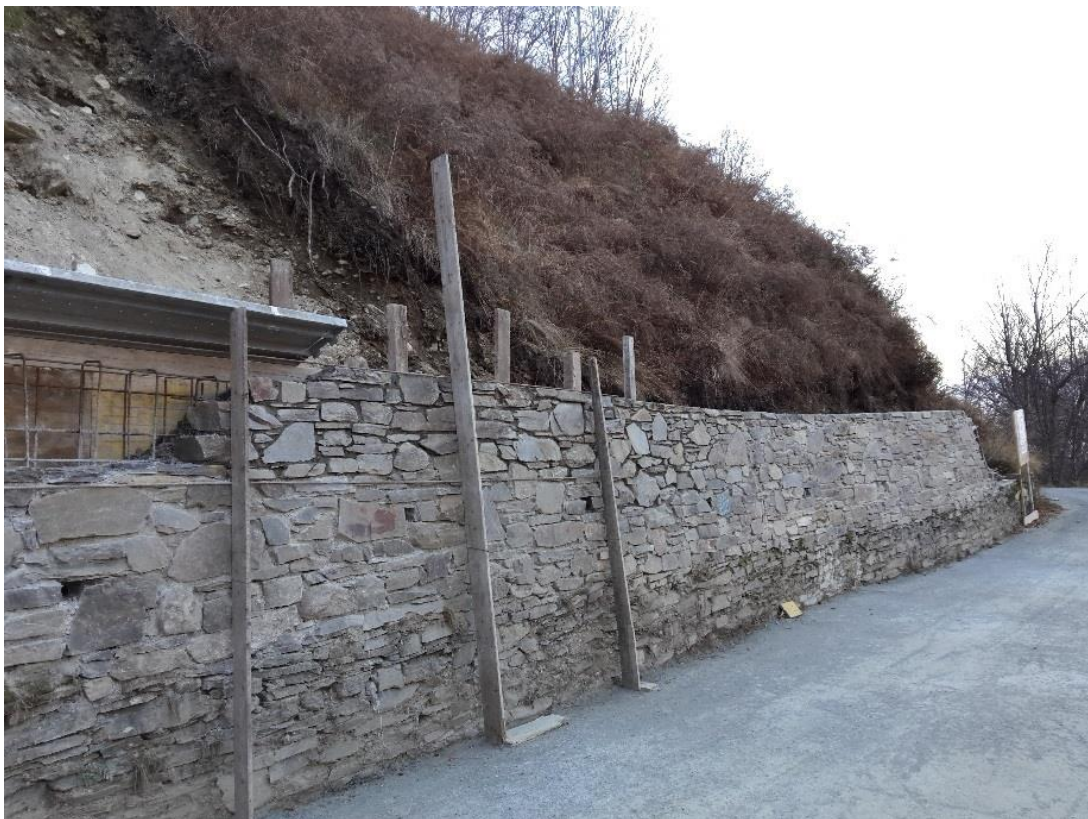
*Figura 8 e 9 - particolare del momento di costruzione del muro in pietra e calcestruzzo*

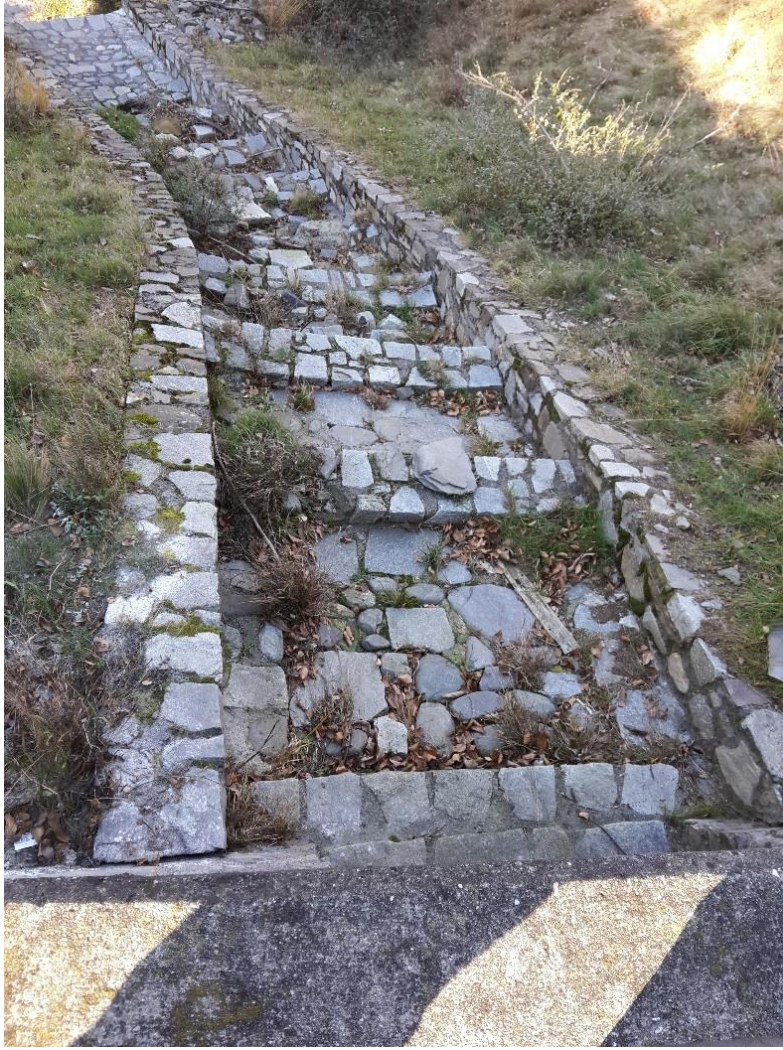
*Figura 20 - particolare del canale, evidente la parte nuova a proseguimento di quella esistente*

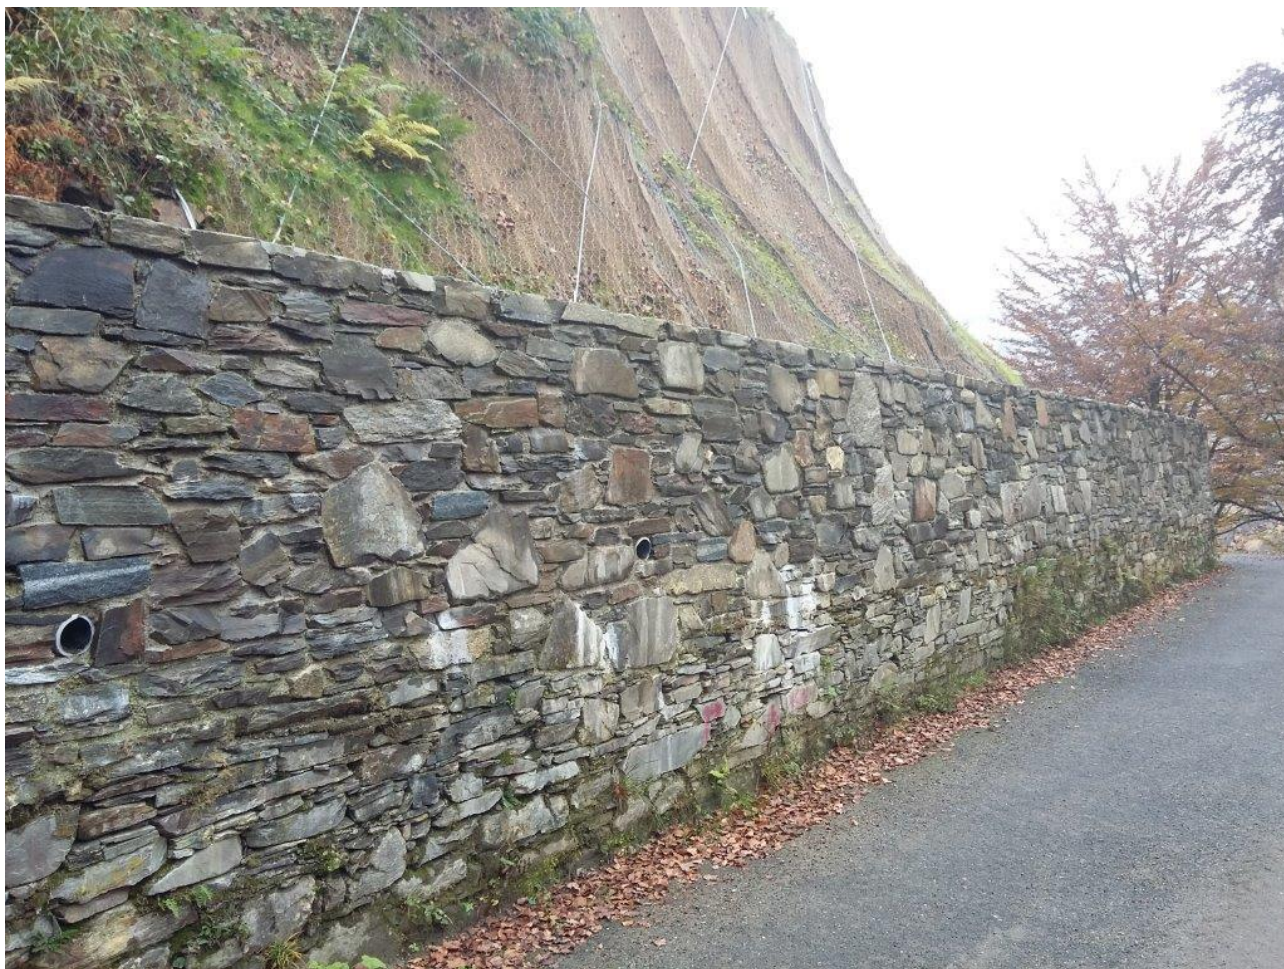
*Figura 11 - in primo piano il muretto di sostegno completato*

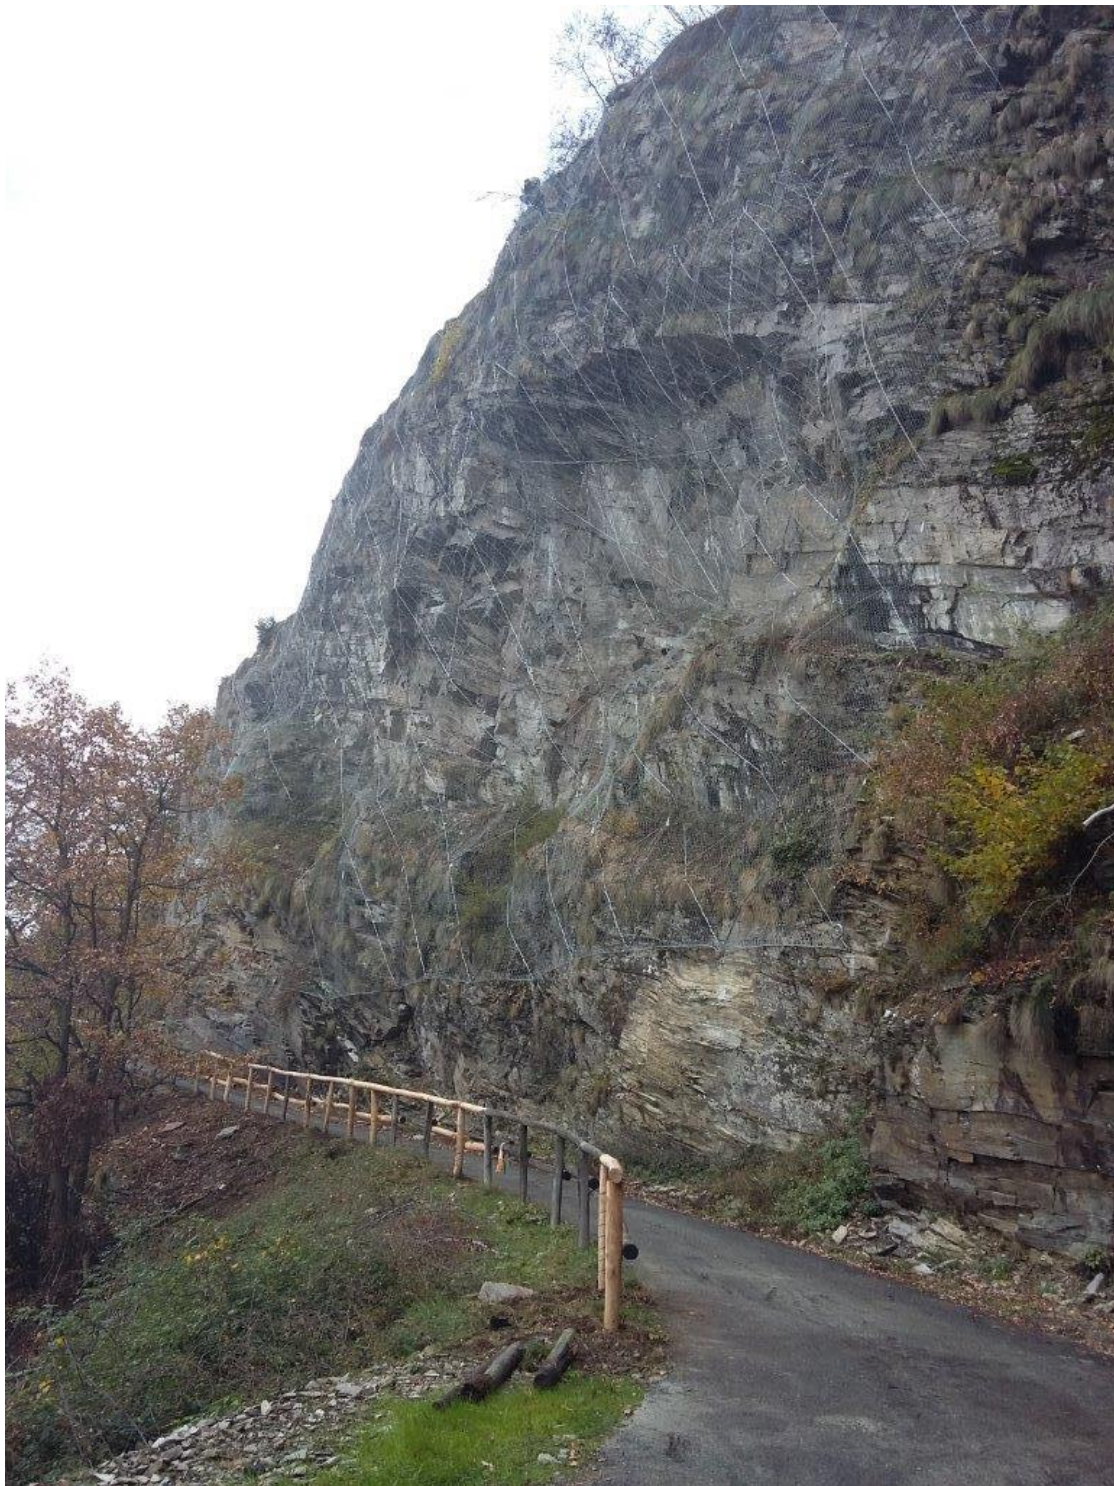
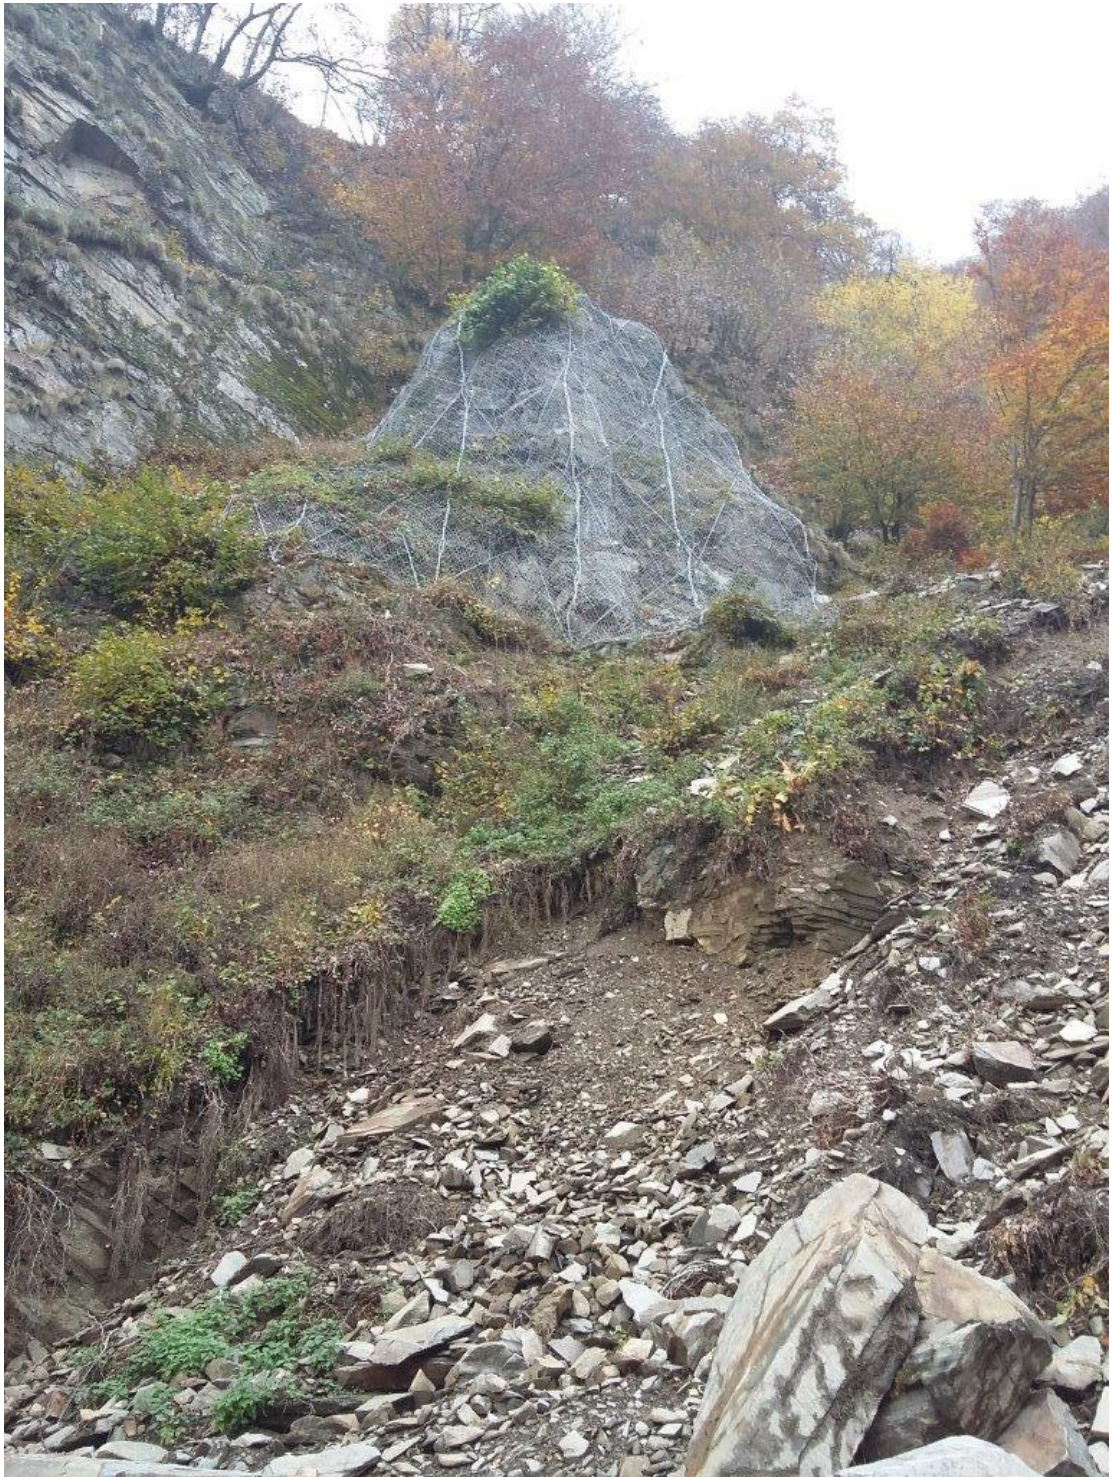
*Figura 32 - reti metalliche posate*

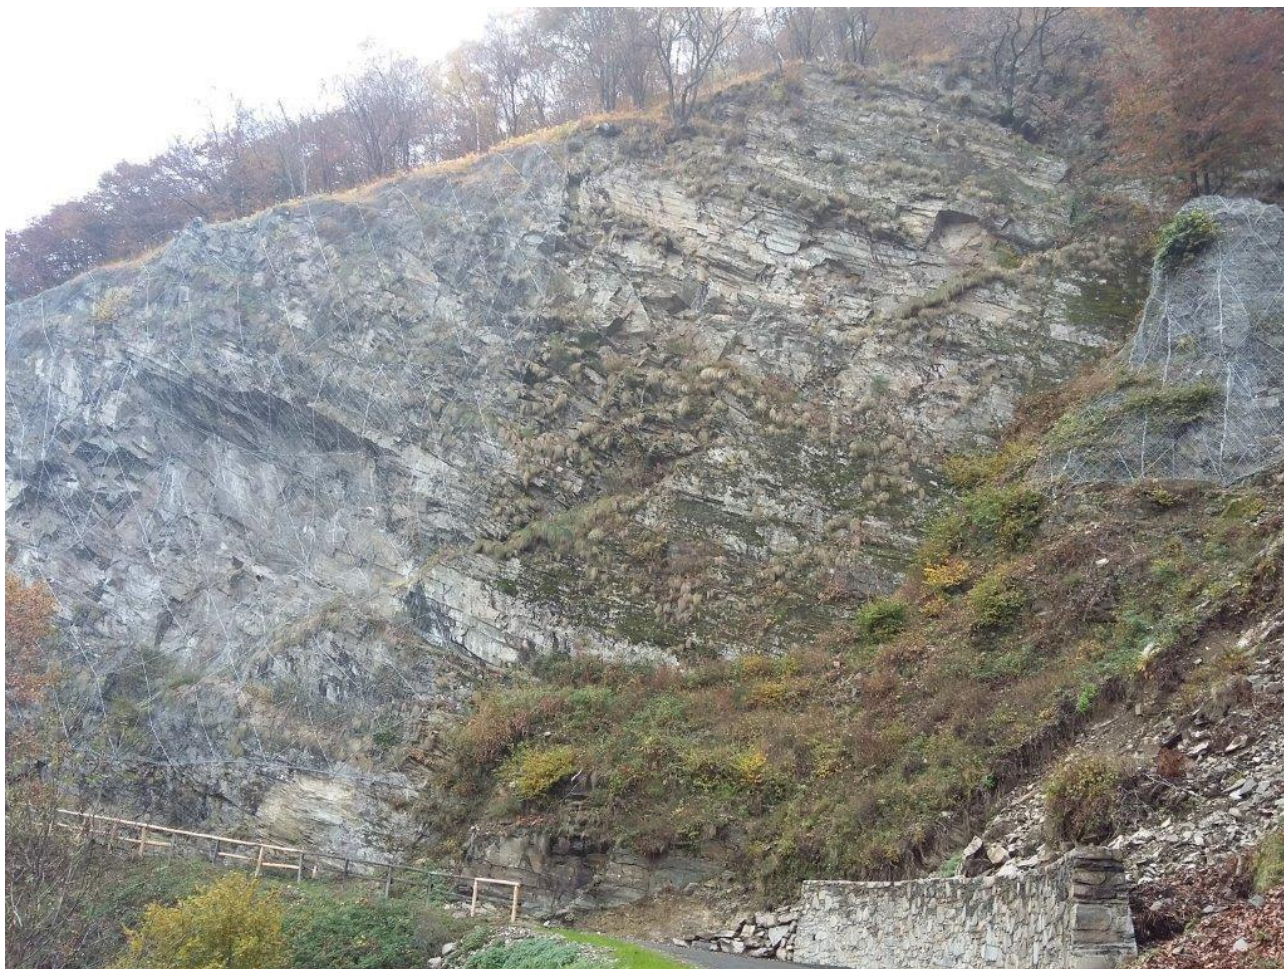
*Figura 14 –posa di rete metalliche a contenimento*
