## **INTERVENTI DI RISEZIONAMENTO, TAGLIO VEGETAZIONE IN ALVEO E MANUTENZIONI OPERE ESISTENTI SUL TORRENTE SCUROPASSO, NEI COMUNI DI LIRIO, MONTALTO PAVESE E MONTECALVO VERSIGGIA IN OLTREPO' PAVESE**

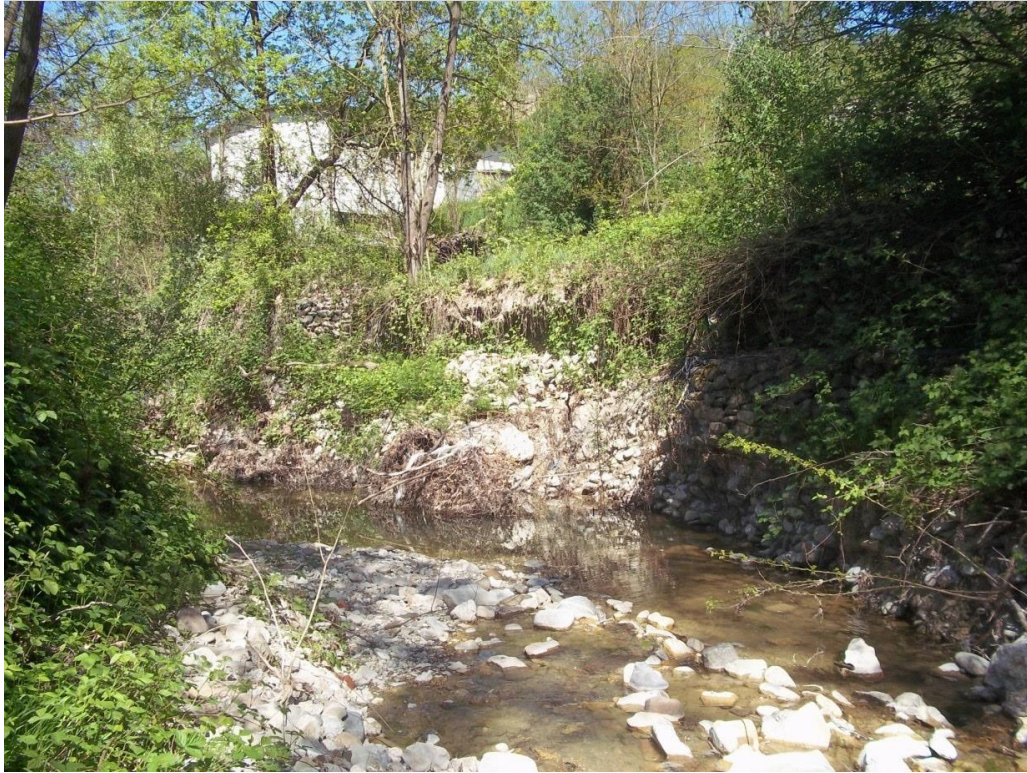
Loc. Casone – gabbionata in sponda destra idraulica in stato di dissesto strutturale

- loc. Casone, Montecalvo Versiggia – è stata ripristinata la funzionalità della briglia esistente, mediante realizzazione di soglia in massi ciclopici, per contrastare i fenomeni di scalzamento dovuti all'azione della corrente ed il rifacimento di parte della difesa spondale, in sponda destra idraulica, con gabbionate a rete metallica, riempita con pietrame a secco, previa rimozione dell'opera esistente in stato di dissesto strutturale. Eseguiti successivamente la pulizia ed il risezionamento dell'alveo per un tratto di 160 ml ;

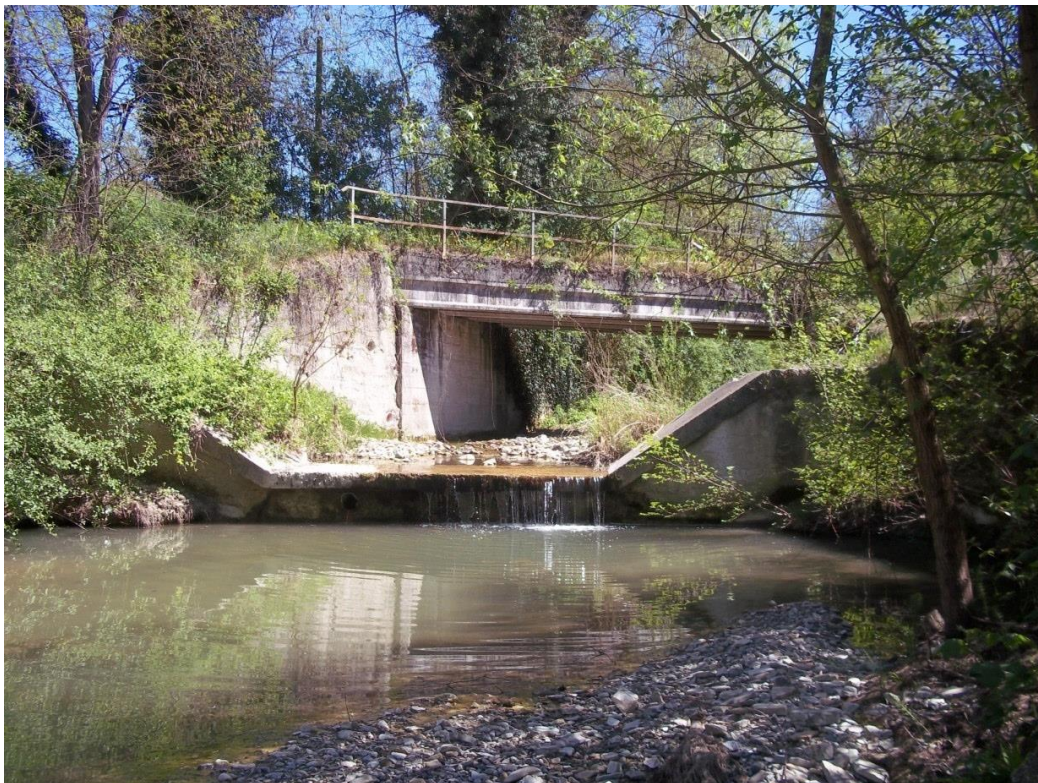
Loc. casone – accumulo di materiale in prossimità dello sfioratore

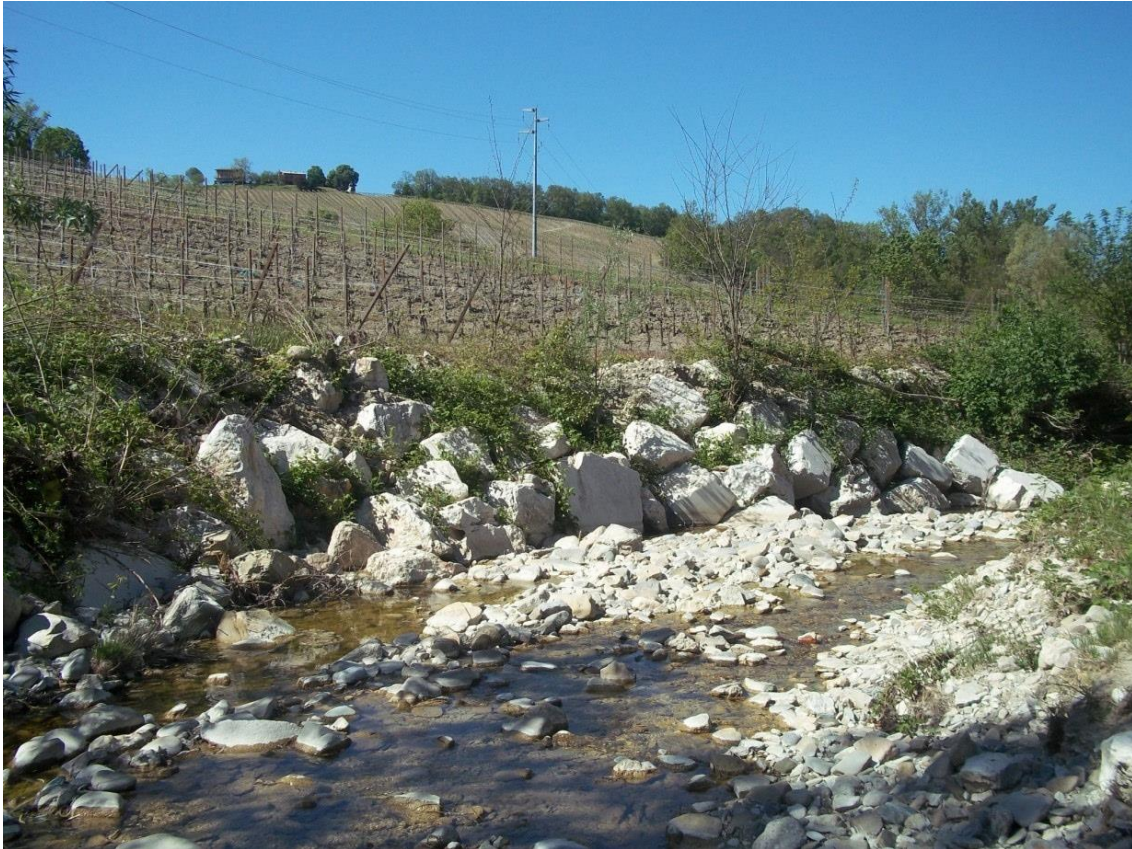
Loc. Casone - Scogliera in massi con fenomeni di scalzamento e distacco di elementi

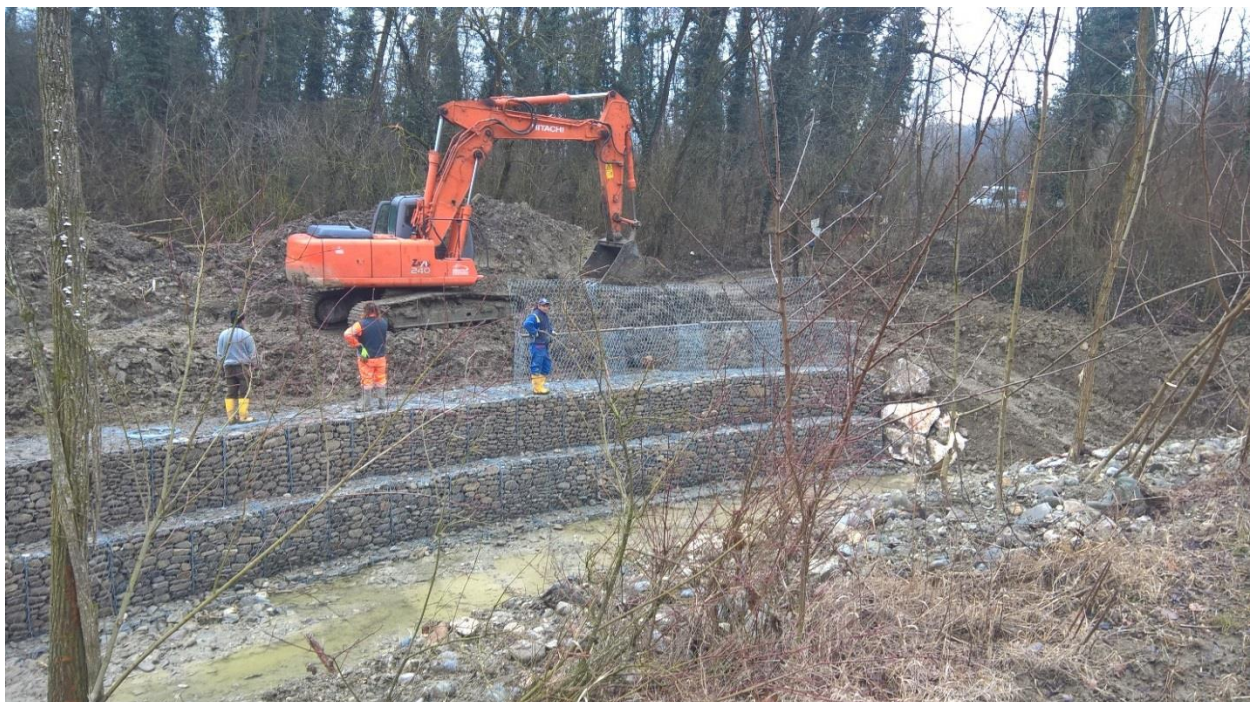
Loc. Casone – realizzazione di gabbionata di contenimento spondale

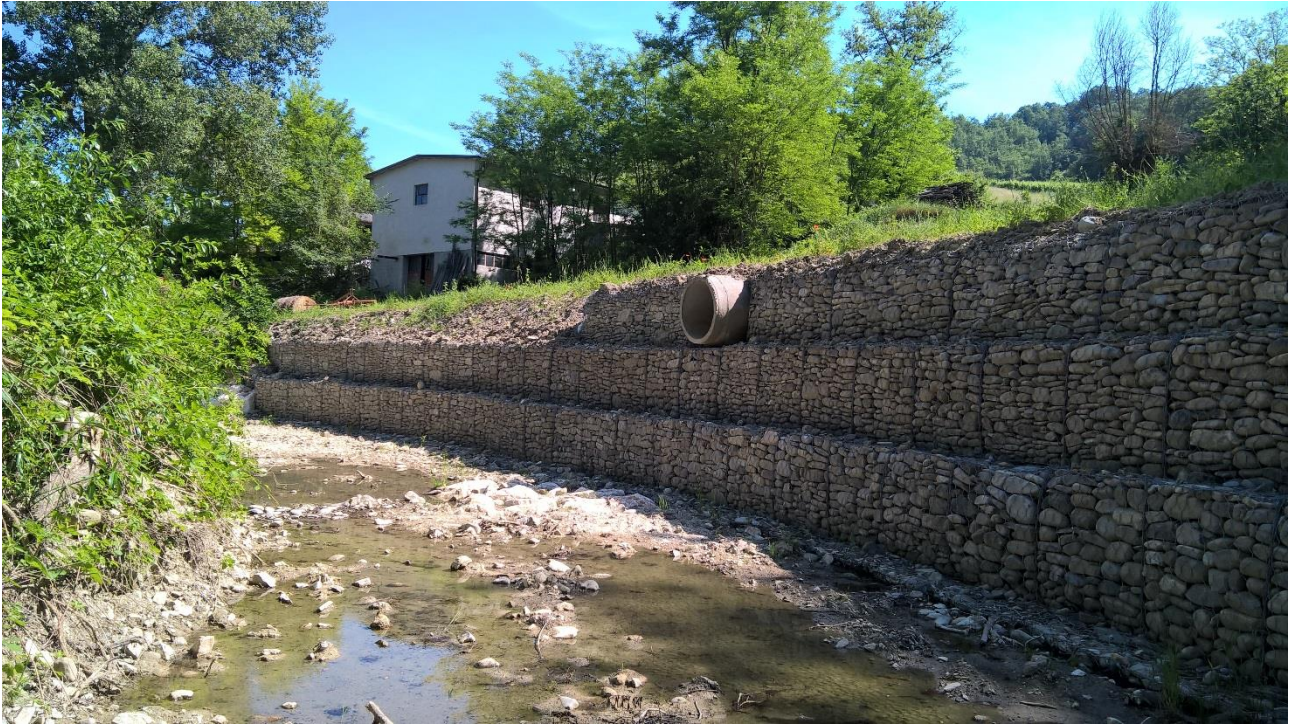
Loc. Casone – gabbionata di contenimento spondale

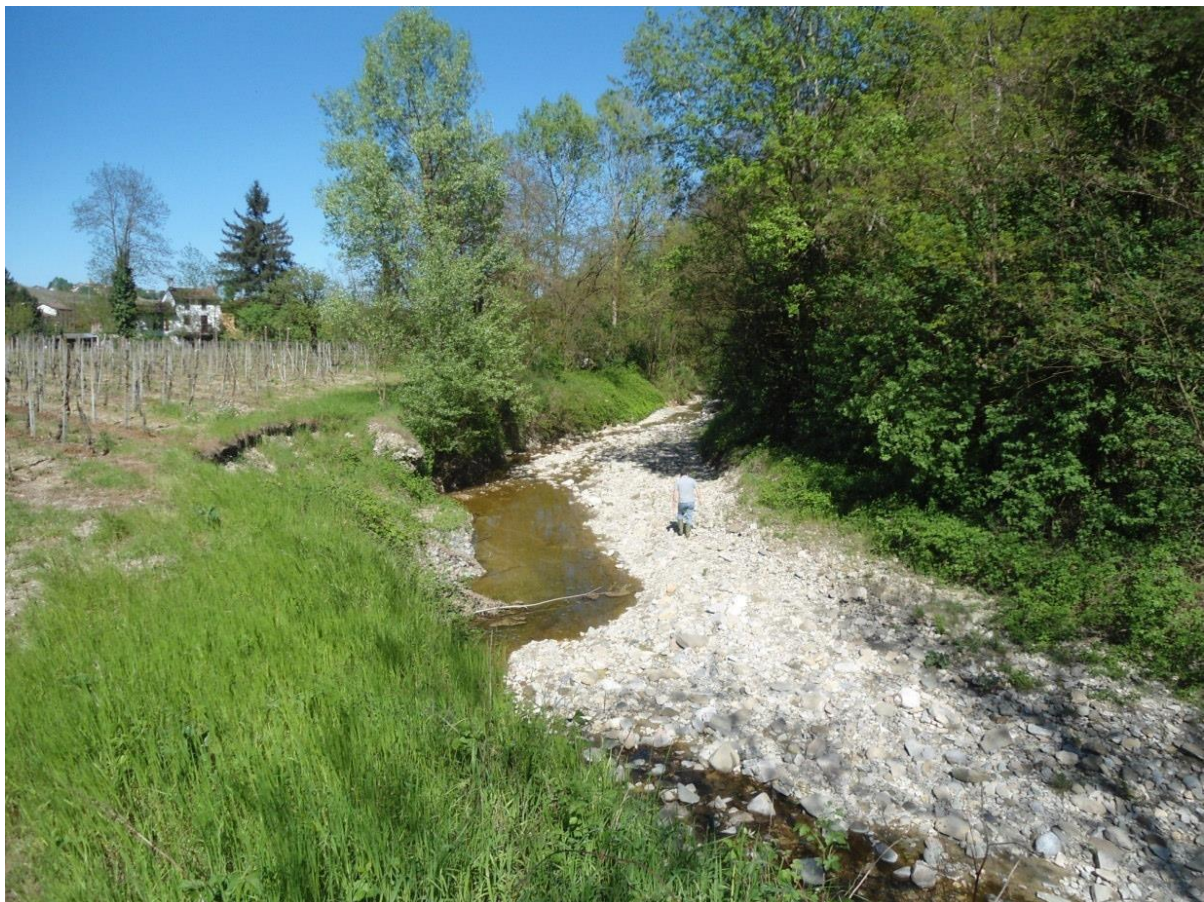
Loc. Campolungo – accumuli di materiale sul fondo dell'alveo in prossimità della curva interessata dal cedimento spondale

- loc. Campolungo, Montalto Pavese: sulla sponda sinistra idraulica di questo tratto sono stati eseguiti i lavori di rifacimento della difesa spondale con gabbionate a rete metallica, previa rimozione dell'opera esistente che, come la precedente, era in stato di notevole dissesto strutturale. Eseguiti successivamente i lavori di risezionamento e pulizia dell'alveo, per garantire il regolare deflusso delle acque;

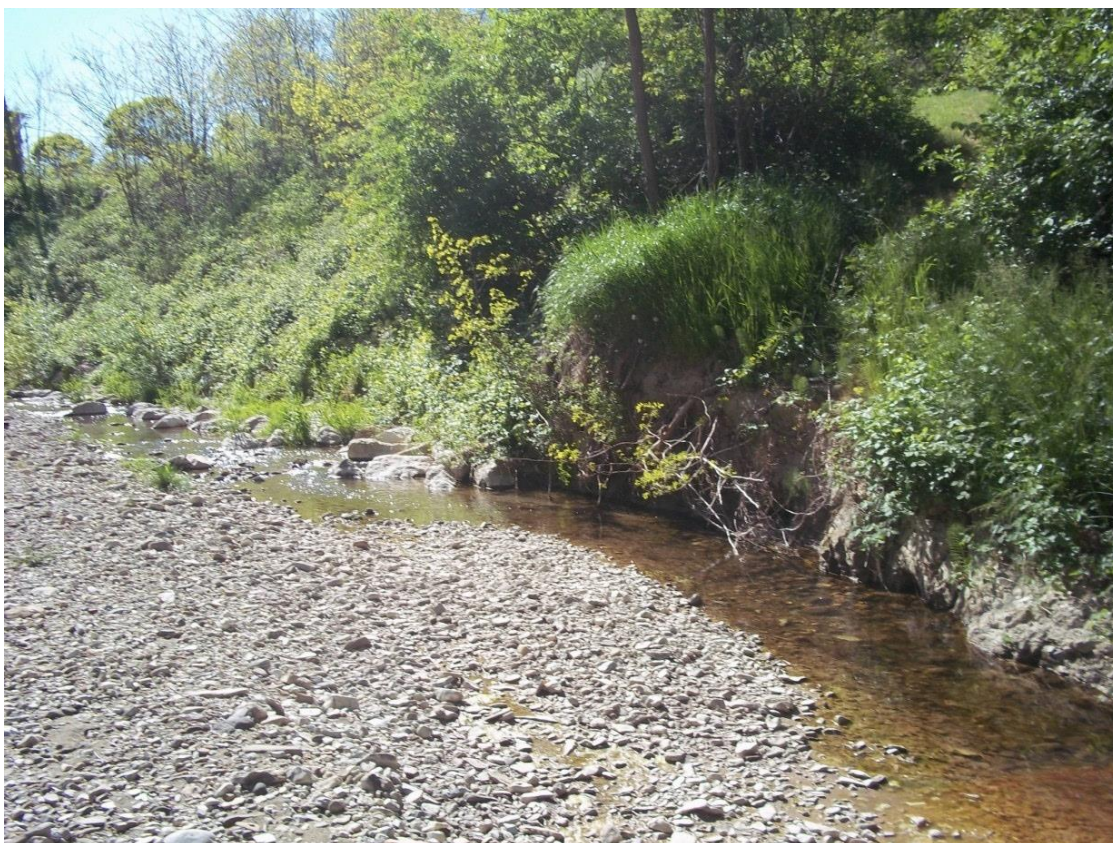
Loc. Palazzina – fenomeni di scalzamento al piede interessanti la scogliera in massi

- loc. Palazzina, Montalto Pavese: in questo tratto sono stati completati i lavori di sistemazione e prolungamento della scogliera in massi esistente, posta in sponda sinistra idraulica per una lunghezza complessiva di 40 ml; è stata inoltre realizzata un'opera di difesa spondale in gabbionata a rete metallica, in continuazione della scogliera di cui al punto precedente. Eseguiti successivamente i lavori di risezionamento e pulizia dell'alveo per un tratto di circa 300 ml.

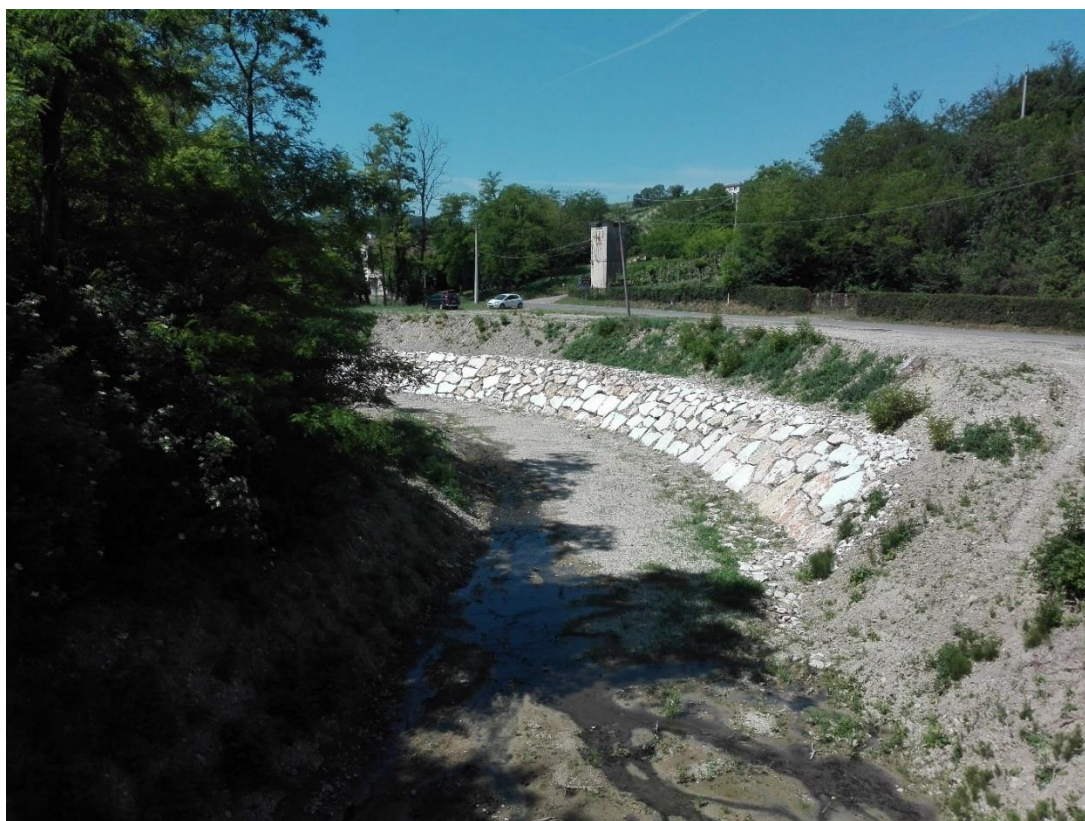
Loc. Palazzina – pulizia delle sponde, effettuata in amministrazione diretta, risezionamento dell'alveo e successiva opera di difesa spondale in appalto
