**Comuni di Grandate, Villa Guardia e Montano Lucino – provincia di Como. Opere di regimazione idraulica del fiume Seveso.**

L'intervento, inserito nel quadro dell'Accordo di Programma tra Ministero dell'Ambiente e Regione Lombardia, a visto ERSAF coinvolto, come Ente attuatore, dalla fase progettuale sino alla realizzazione finale.

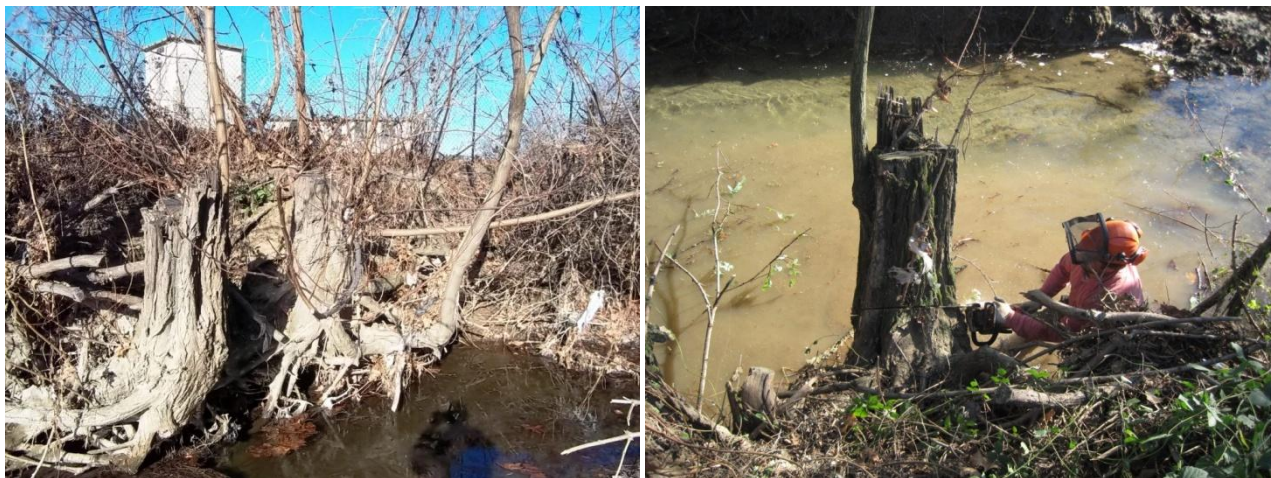
***Il taglio della vegetazione instabile***

L'intervento nel dettaglio ha visto dapprima la preparazione dell'area di cantiere, infestata da rovi e fitolacca e l'apertura della pista di servizio per consentire l'accesso dei mezzi, per una lunghezza di 250 mt. A seguire è stato eseguito il taglio di diversi polloni pericolanti di robinia, alleggerendo il carico delle sponde. Sono state realizzate inoltre palificate semplici allo scopo di sorreggere la pista nei punti dove le sponde avevano ceduto a causa della forte erosione.

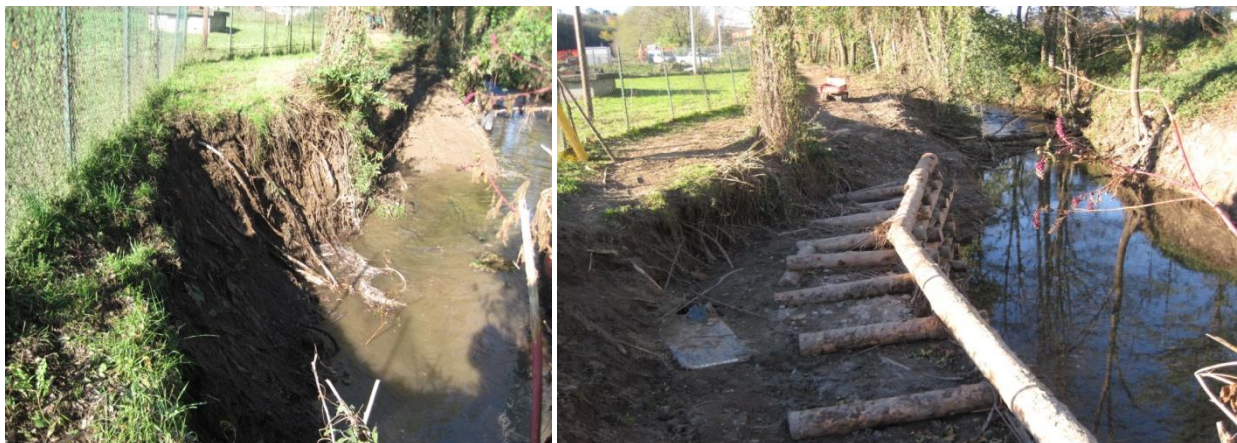
***palificata semplice, prima e durante la realizzazione***

Sono stati infine realizzati due tratti di scogliera in pietrame, in continuità con le opere esistenti, mentre alla confluenza del *Lusert*, dove insiste maggiormente la corrente è stata realizzata una palificata sulla riva destra. Nei rimanenti tratti, con sponde comunque erose, è stata realizzata una copertura diffusa allo scopo di proteggere le sponde.

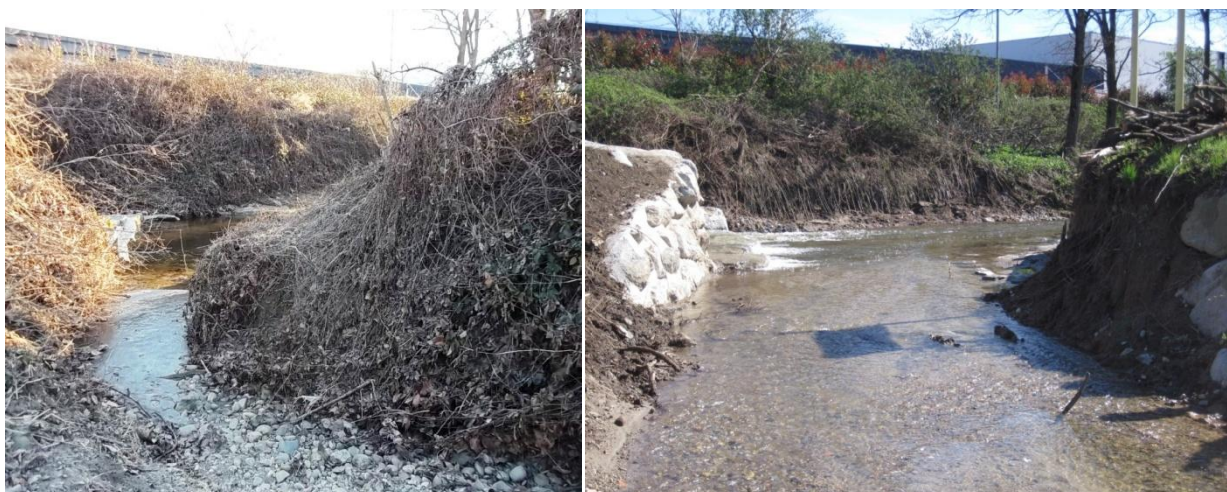
***rimodellamento delle sponde fosso del Lusert, prima e dopo l'intervento***

Il fosso *Lusert*, alla confluenza del Seveso, presentava un l'accumulo di materiale, che impediva il regolare deflusso delle acque, costringendole ad un innaturale ingresso controcorrente; è stato liberato perciò il punto di ricongiunzione dei due corsi d'acqua.

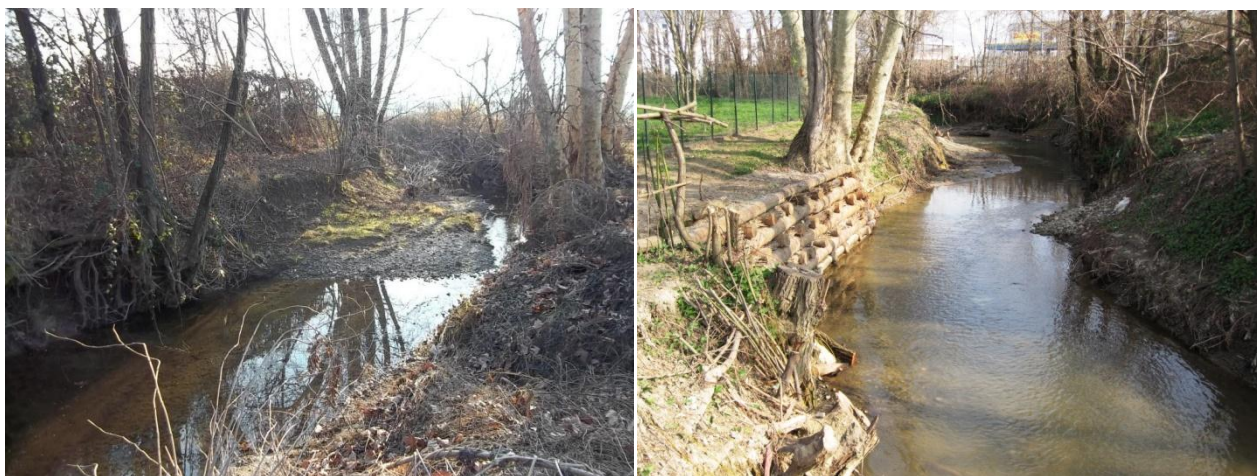
*fiume Seveso, l'alveo prima e dopo la risagomatura*

Si è proceduto anche a rimodellare l'alveo del Seveso, su un tratto di circa 250 m, per agevolare il regolare deflusso ed arrestare i fenomeni erosivi, senza però ridurre la sezione.

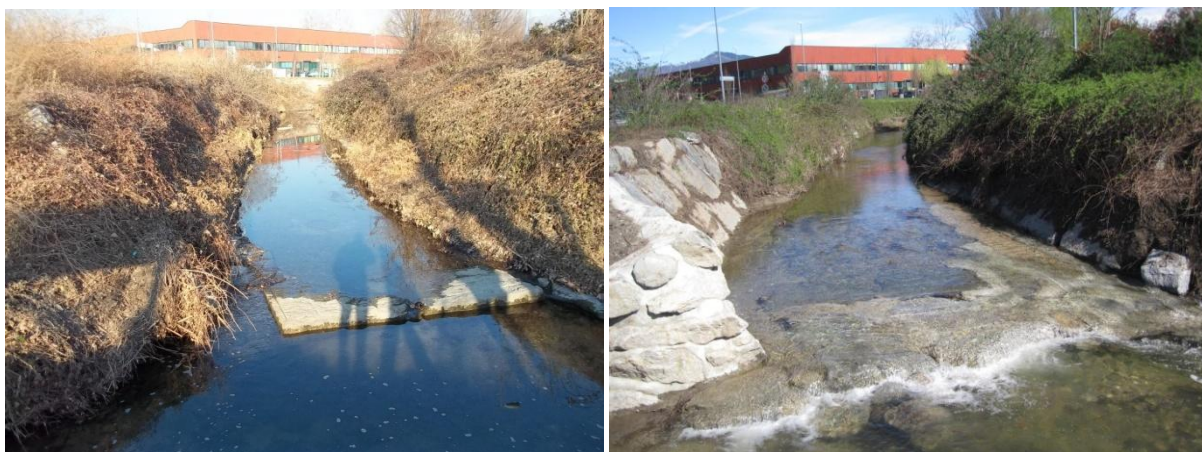
*realizzazione delle due ali di gaveta, prima e dopo*

E' stata completata successivamente una soglia esistente, realizzando due "ali" in calcestruzzo e pietrame, a costituire un opera idraulica della stessa sezione dell'alveo. Si è ottenuto così una correzione sulla direzione del flusso del fiume e l'arresto dei fenomeni erosivi presenti al piede della scogliera in sponda destra.

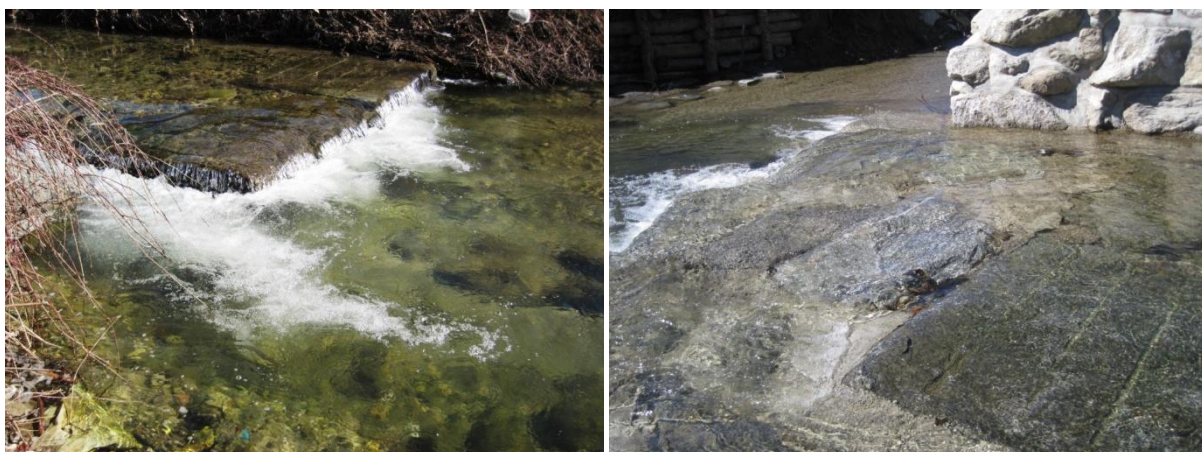
*selciatoone sul fondo, prima e dopo la realizzazione*

Per evitare l'erosione sul letto del fiume sono stati posati a secco grossi massi su tutta la larghezza dell'alveo e per circa un metro di lunghezza.

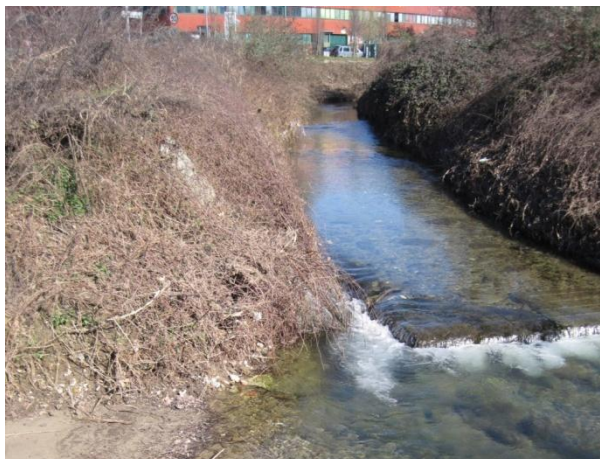
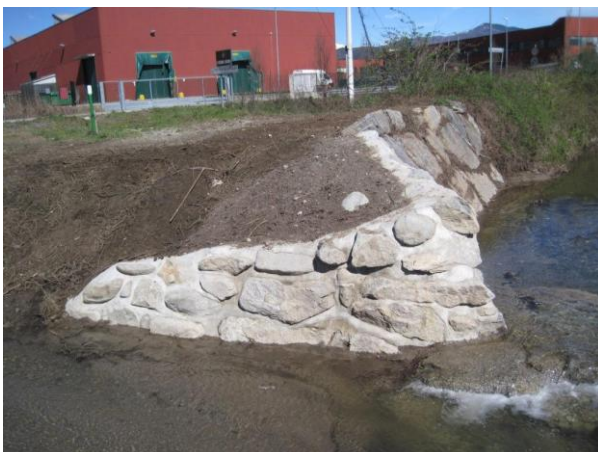
*realizzazione della scogliera prima e dopo l'intervento*

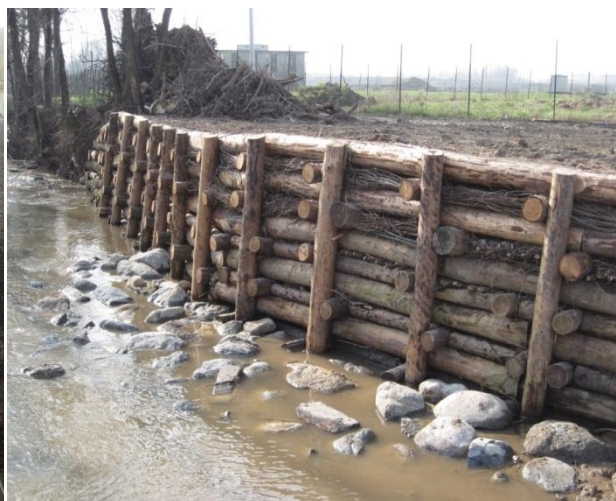
*palificata spondale: situazione prima e dopo la realizzazione del manufatto*
