## **Comune di Broni (PV), sistemazione movimento franoso in località Recoaro**

A causa dei ripetuti fenomeni meteorologici, il territorio comunale di Broni è stato interessato da molteplici episodi franosi che hanno coinvolto direttamente il tessuto urbano. A seguito di tali eventi calamitosi, è stato inserito nell'Accordo di Programma sottoscritto nel 2010 tra Regione Lombardia e il Ministero dell'Ambiente e della tutela del territorio e del Mare, il lavoro di sistemazione del movimento franoso in località Recoaro. Iniziati nel mese di ottobre del 2014, i lavori si sono conclusi all'inizio di giugno del 2015, per un importo complessivo pari ad euro 300.000.

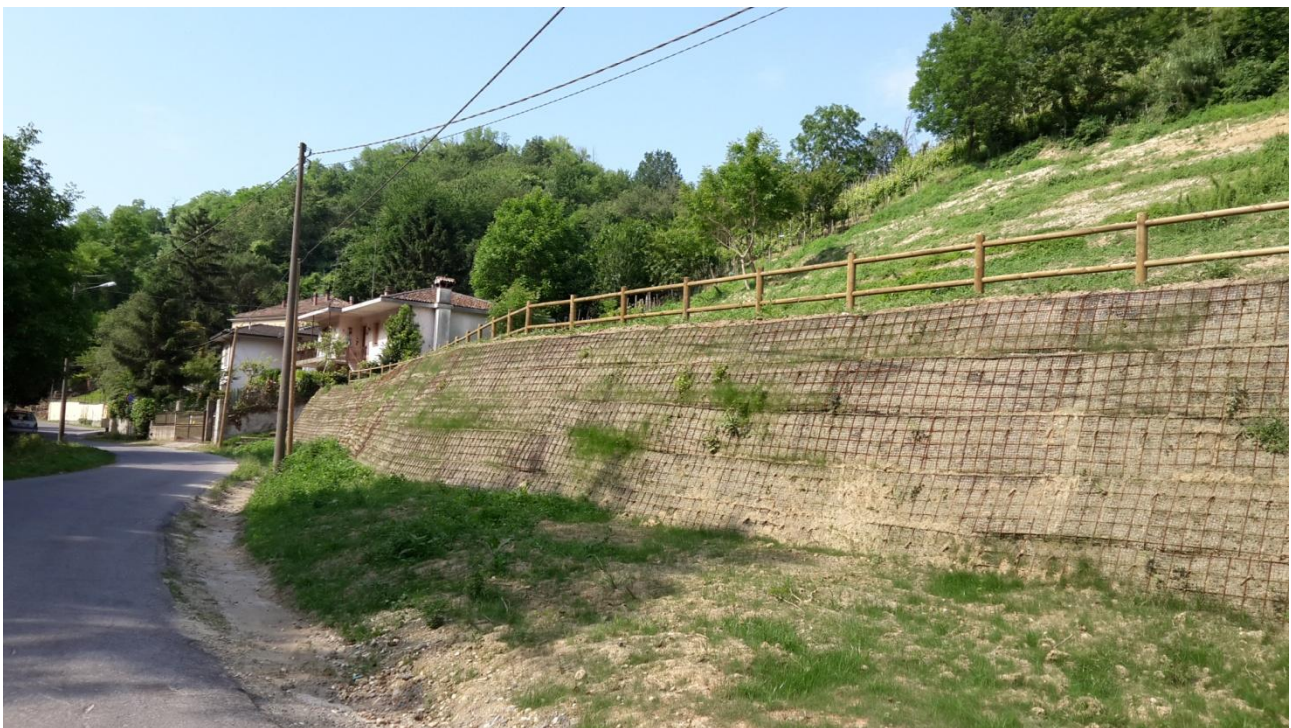
*1) Consolidamento del corpo di frana.*

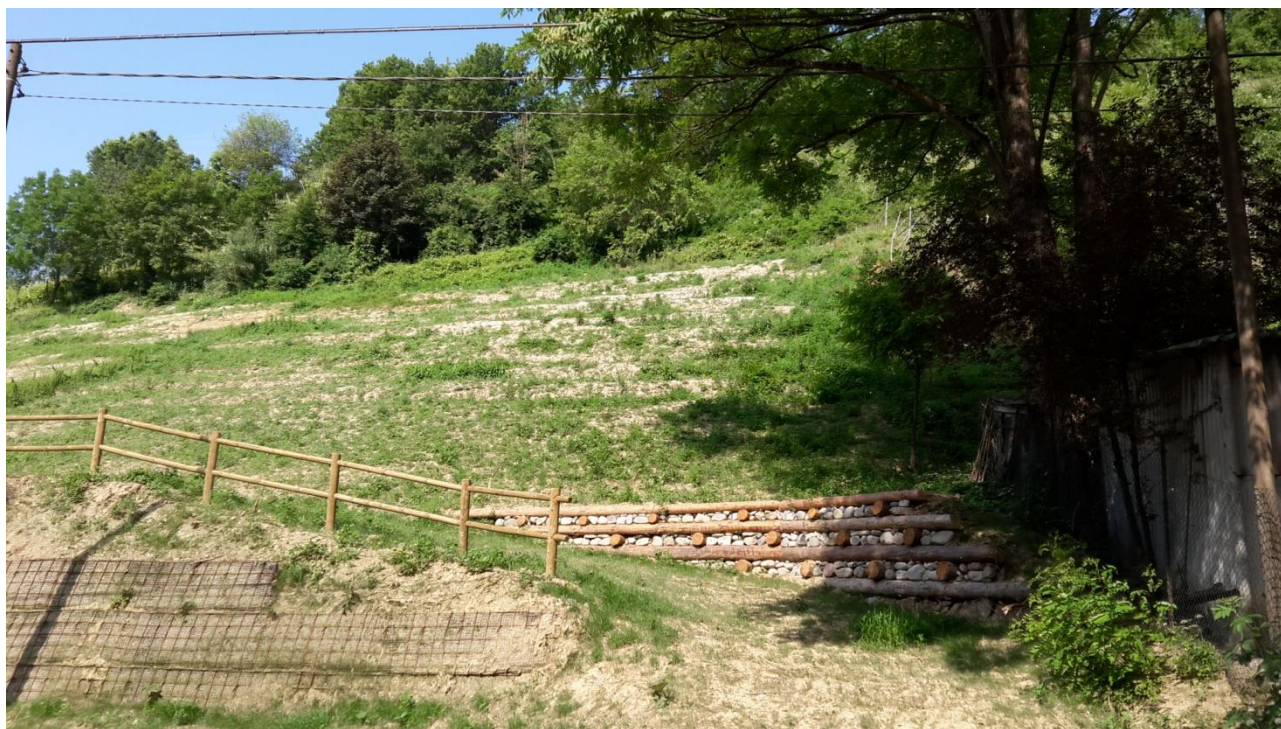
2) Consolidamento del corpo di frana e palificata in legname per proteggere le scarpate della rampa.

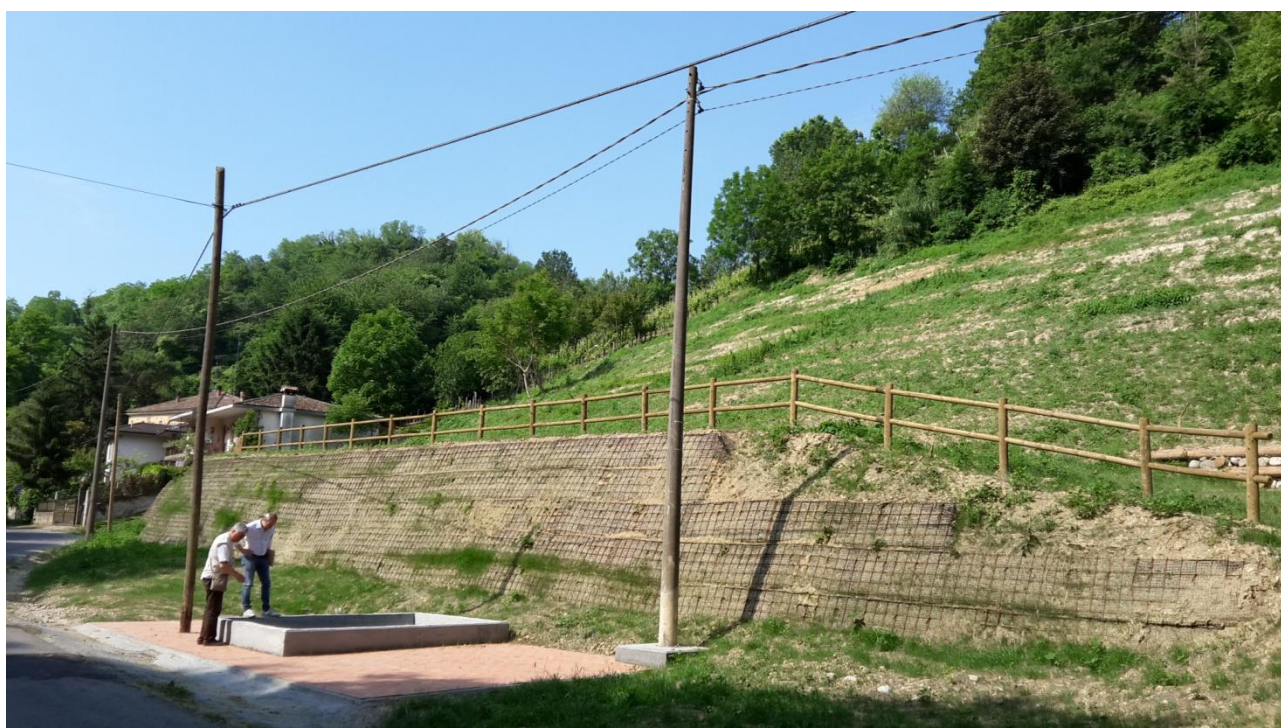
3) Vasca di raccolta acque in calcestruzzo a valle del drenaggio principale.

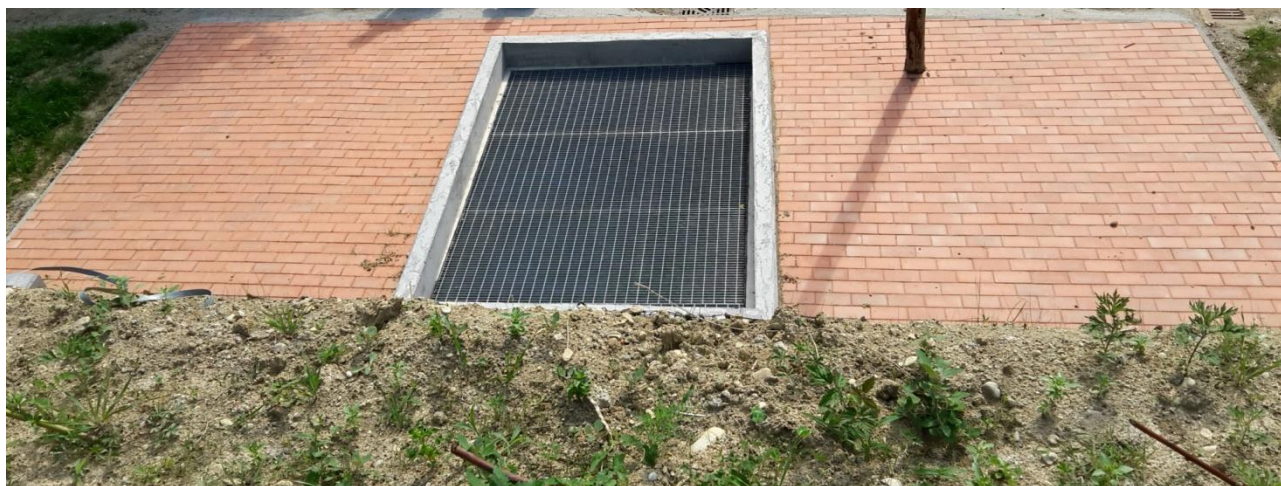
4) Vasca di raccolta (vista dalla sommità della terra rinforzata) e griglia ispezionabile.

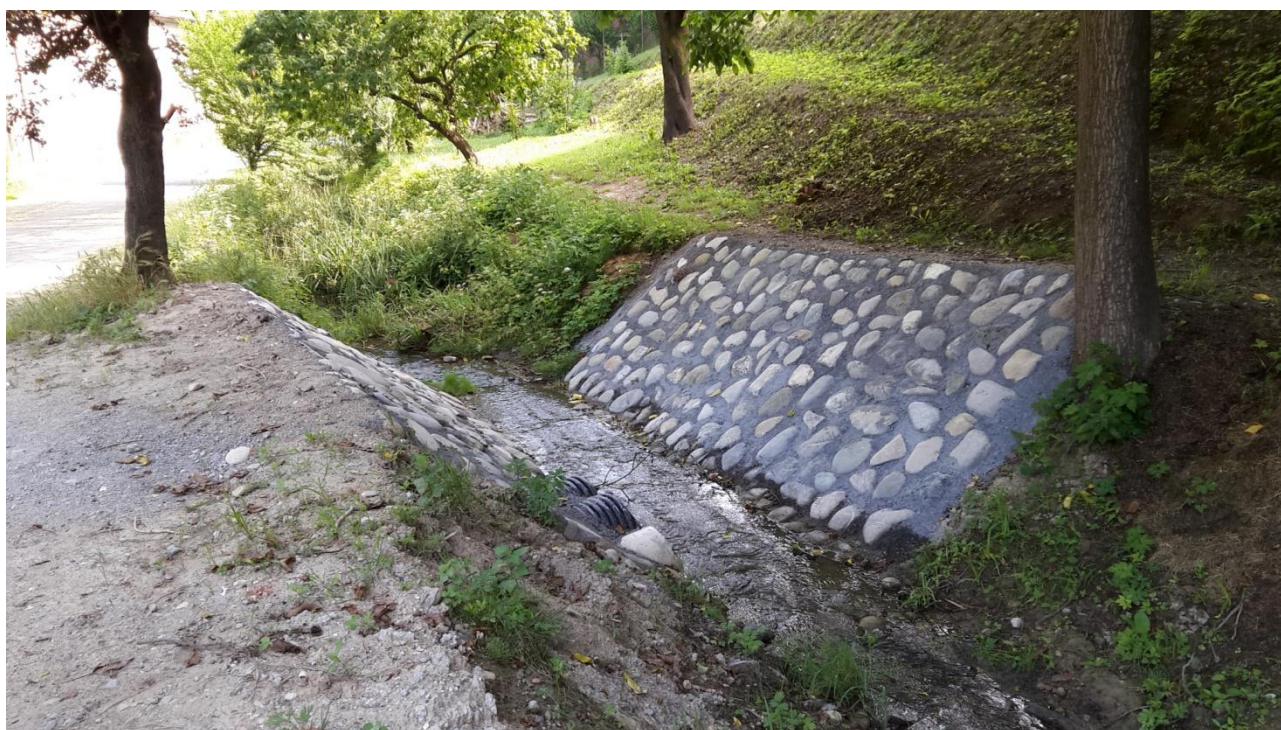
5) Sistemazione punto di sbocco nel Rio Frate a valle della vasca di raccolta

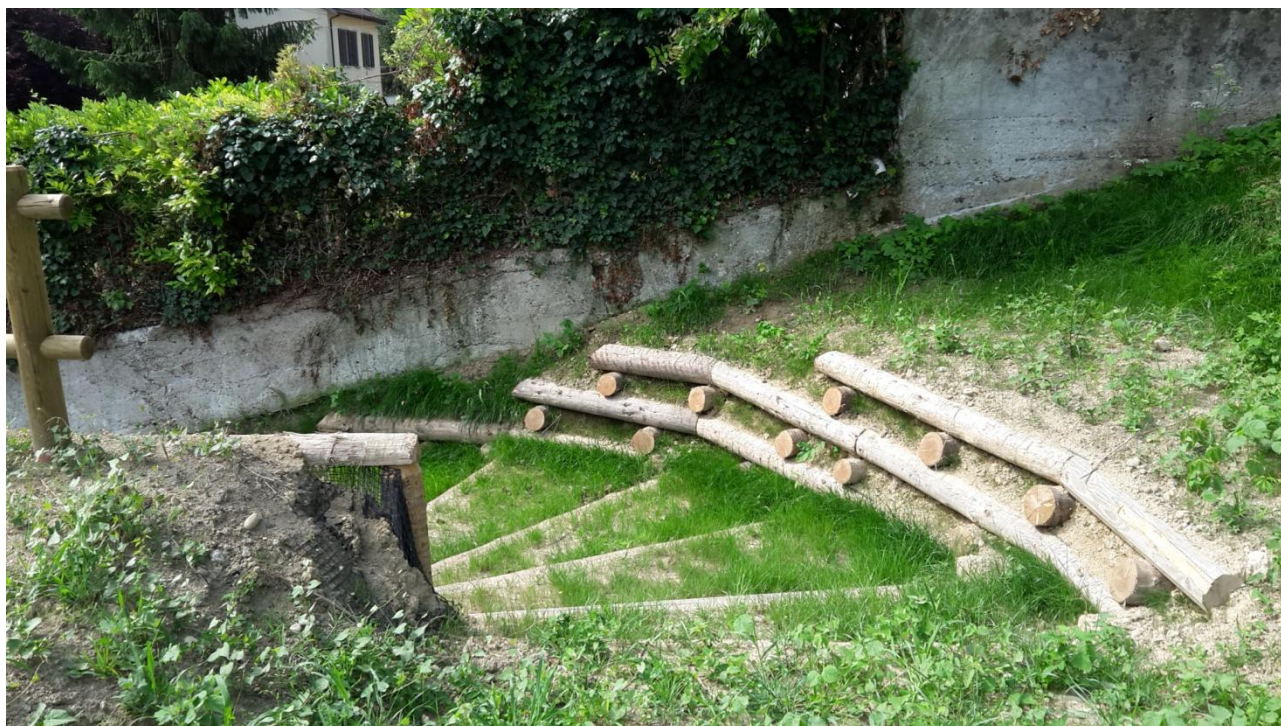
6) *Scalinata rustica realizzata con pali di legno e tecniche di ingegneria naturalistica all'estremo sud della terra rinforzata per l'accesso pedonale*

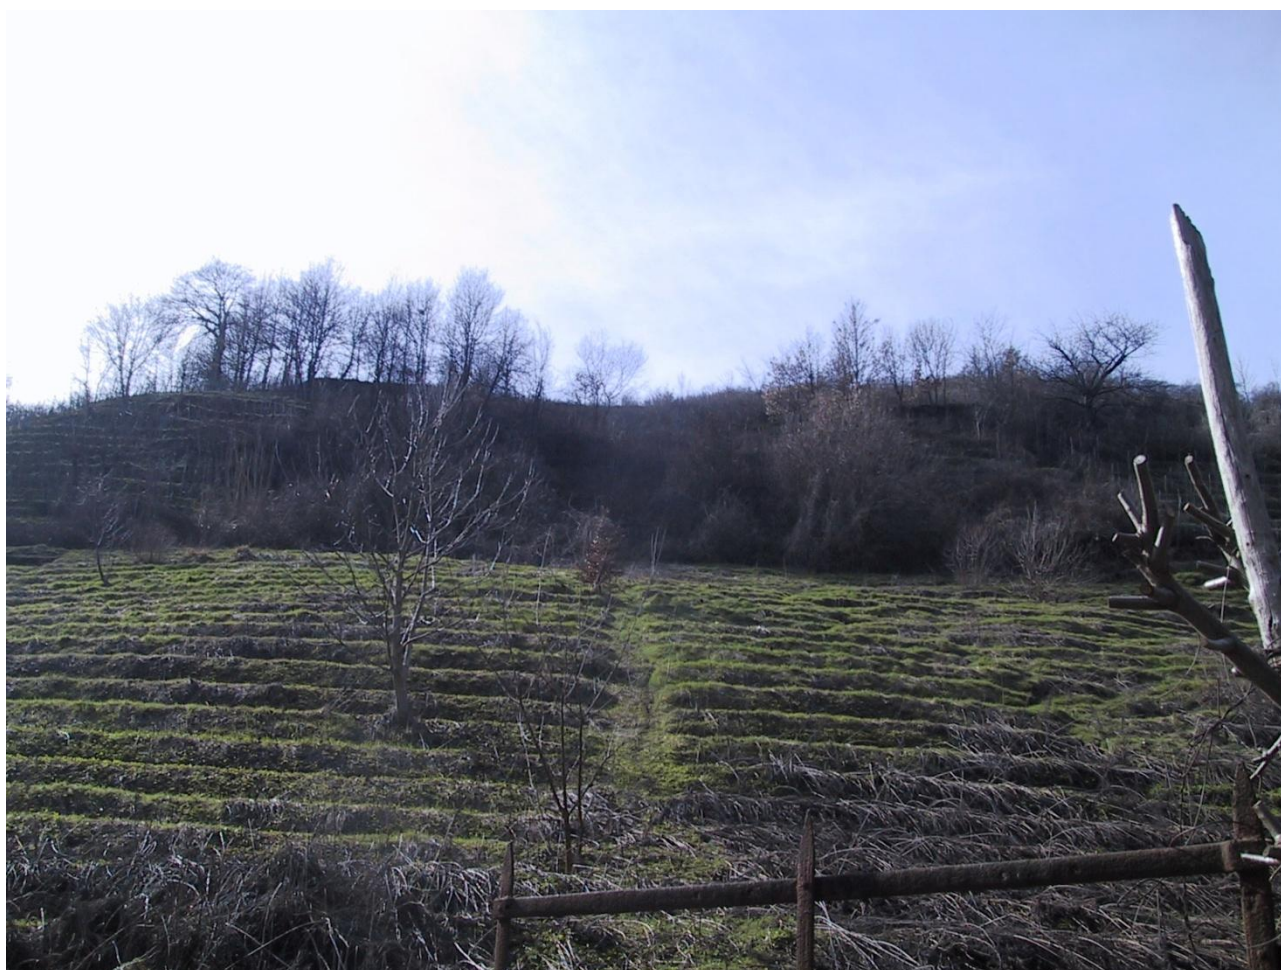
7) *La collina con i terrazzamenti, prima dell'intervento, un tempo dedicati al vigneto*

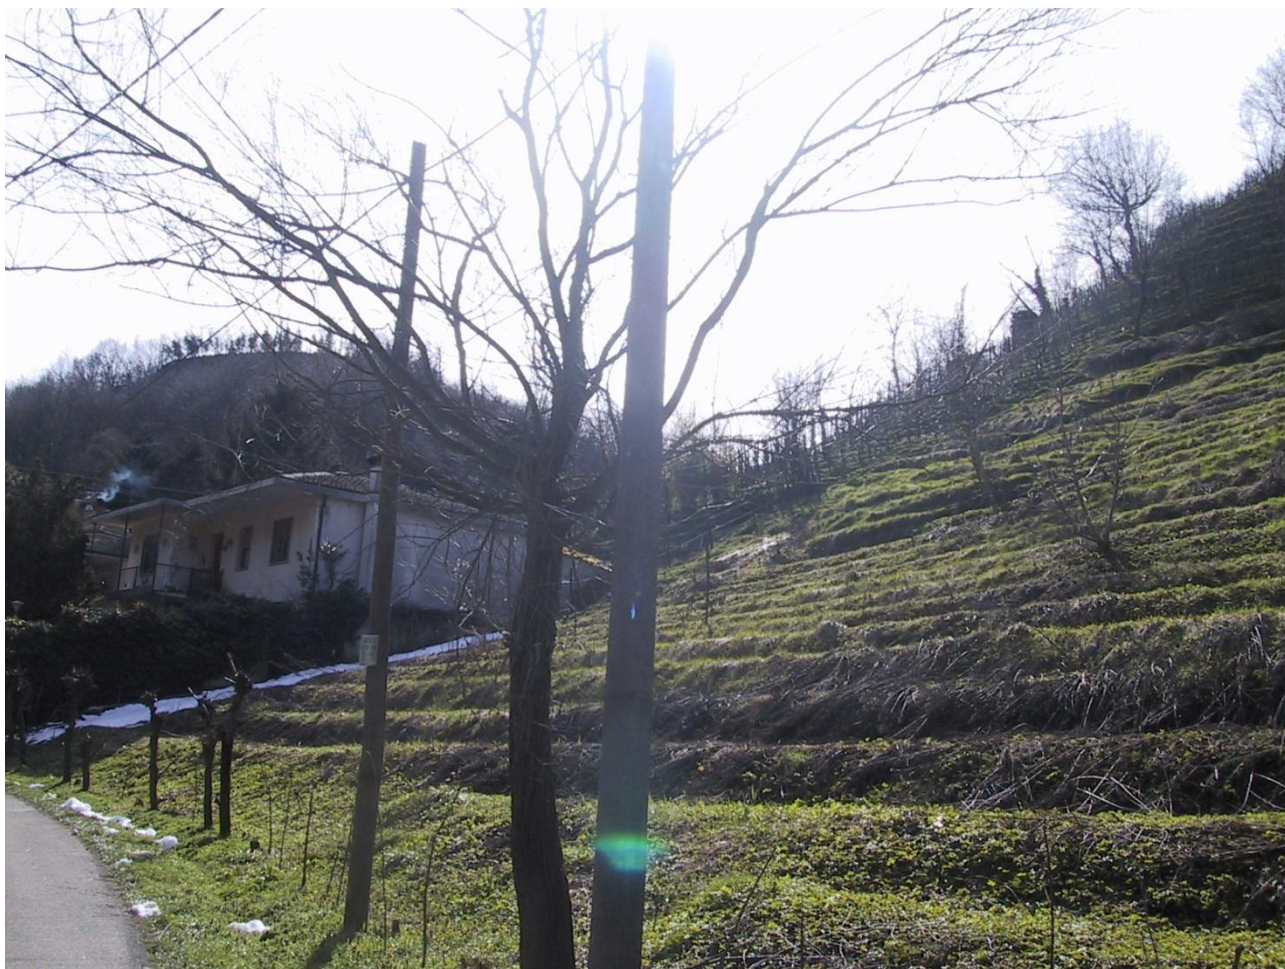
In primo piano, il versante prima dell'inizio dei lavori, sullo sfondo un vecchio vigneto
