## **Intervento di sistemazione del fiume Breggia a Maslianico, Cernobbio e Como**

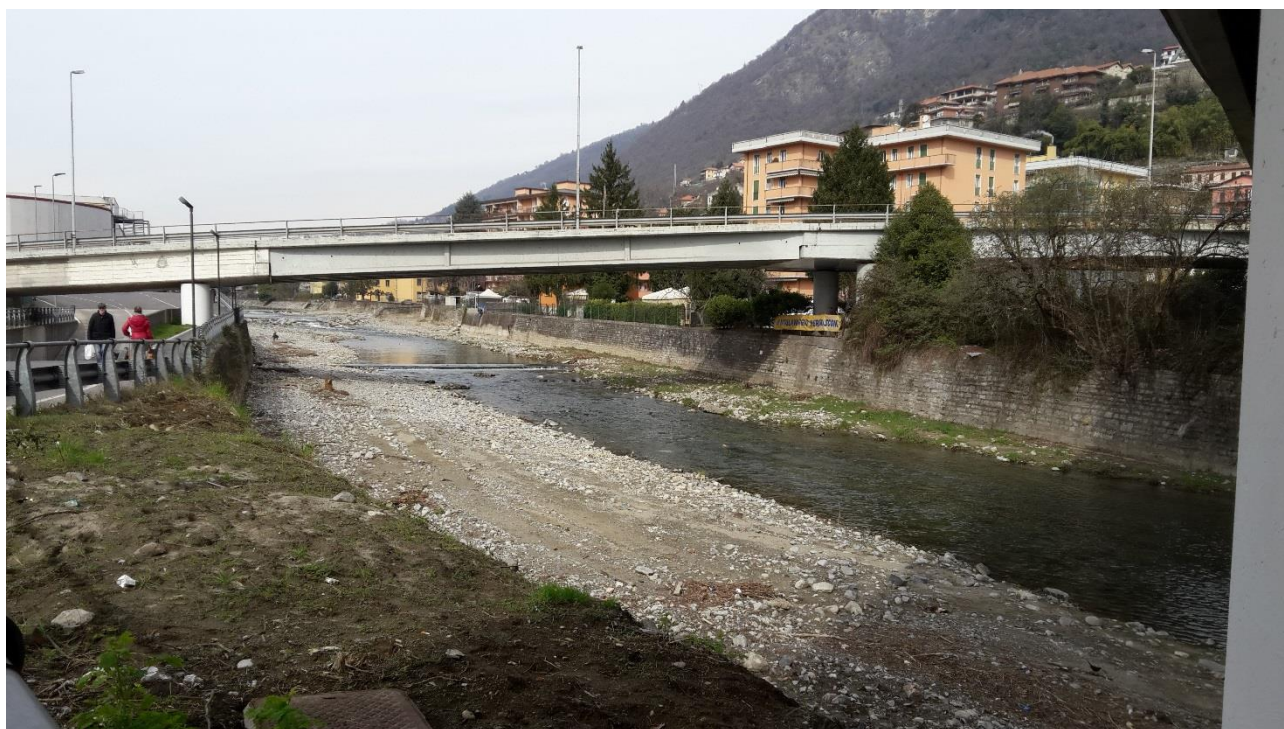
Rimozione dei depositi in sponda destra, degli orti e dei fabbricati abusivi adiacenti il Centro commerciale di Via Asiago in Comune di Como e in corrispondenza degli attraversamenti stradali.

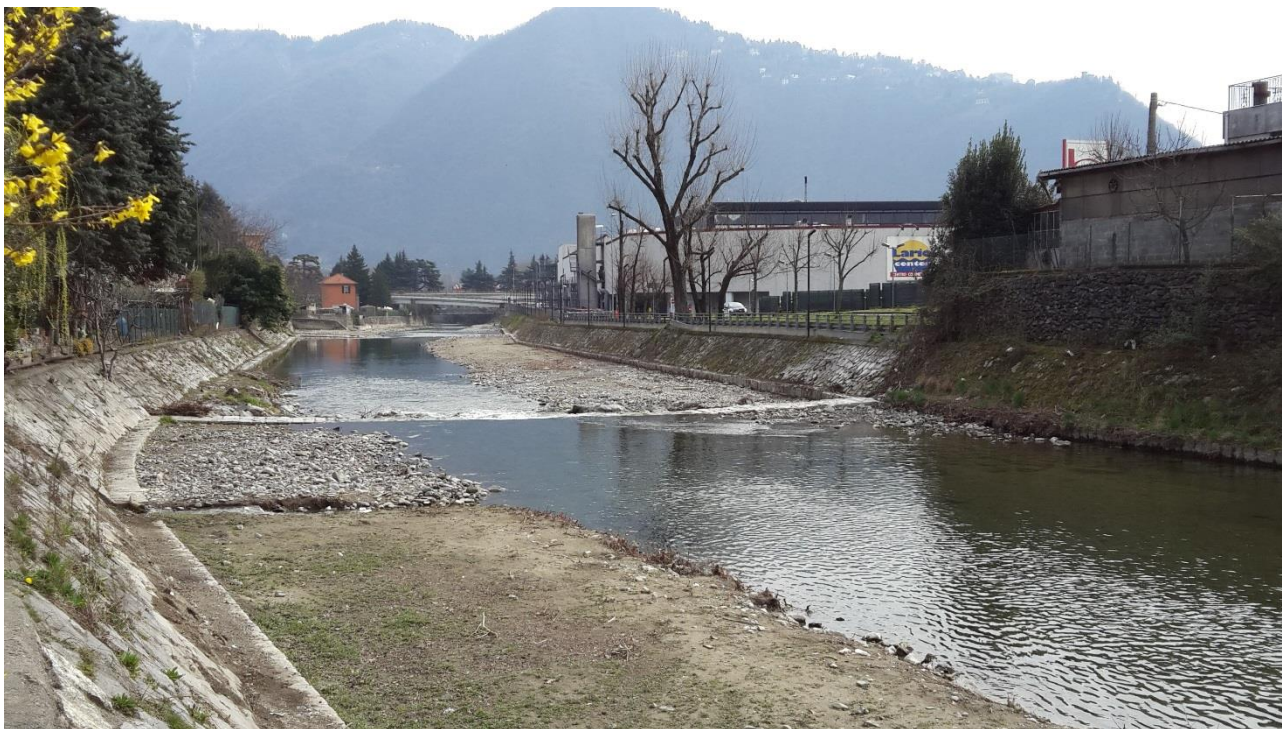
Rimozione dei depositi presenti lungo entrambe le sponde, riprofilatura dell'alveo e attività di decespugliamento.

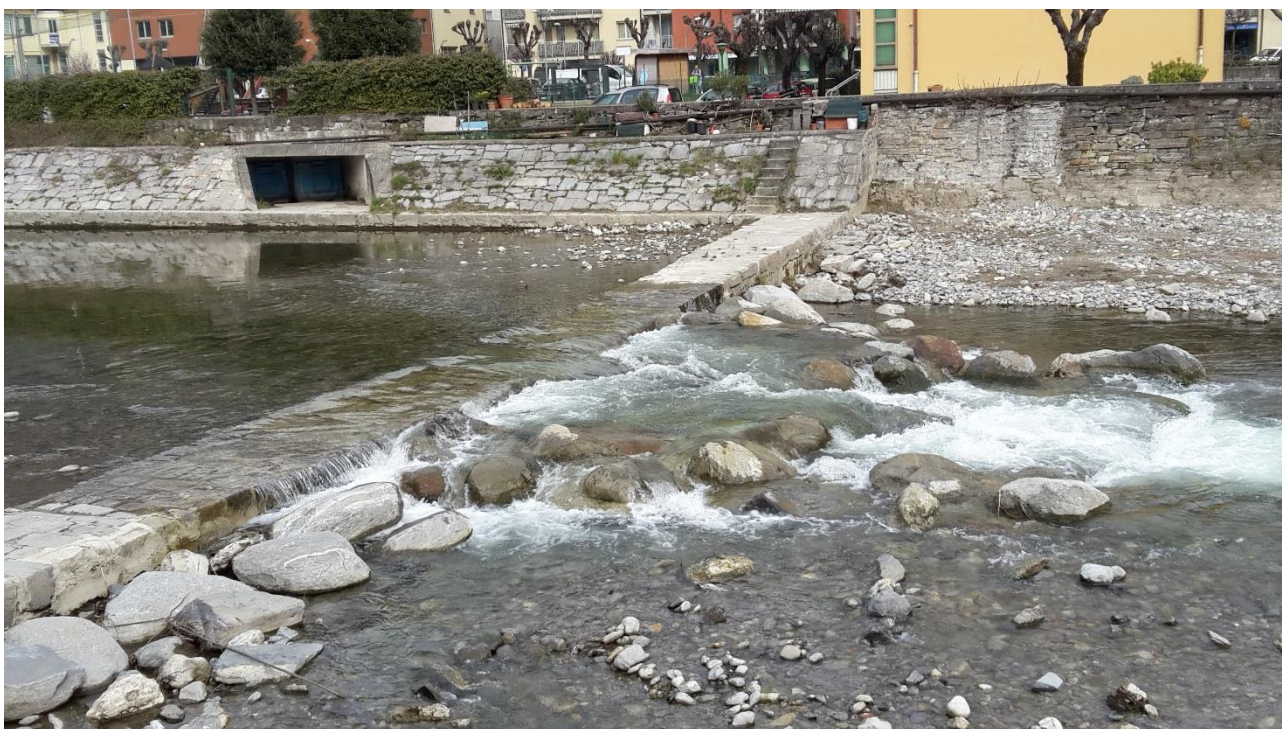
Opere di sistemazione della briglia e realizzazione di una rampa di risalita per i pesci con pietra e malta cementizia con uso di conci di pietra regolari.

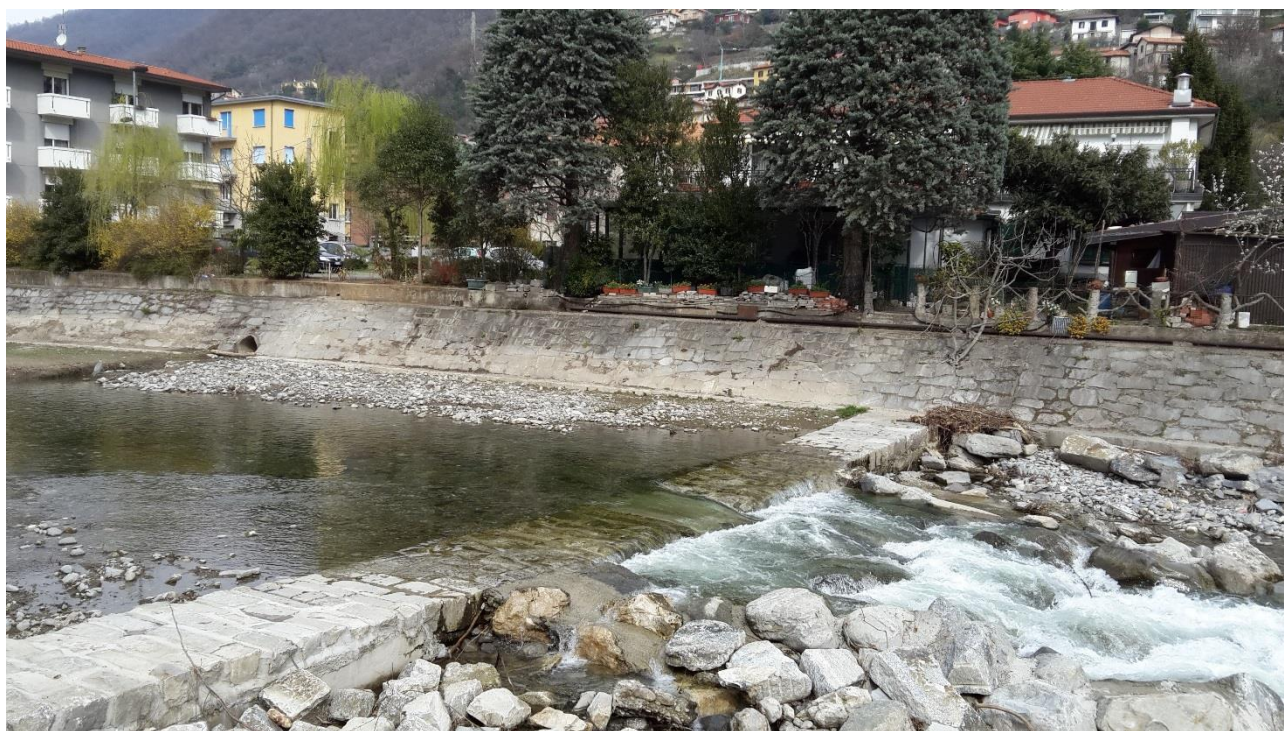
Opere di sistemazione della briglia e realizzazione di una rampa di risalita per i pesci con pietra e malta cementizia con uso di conci di pietra regolari.

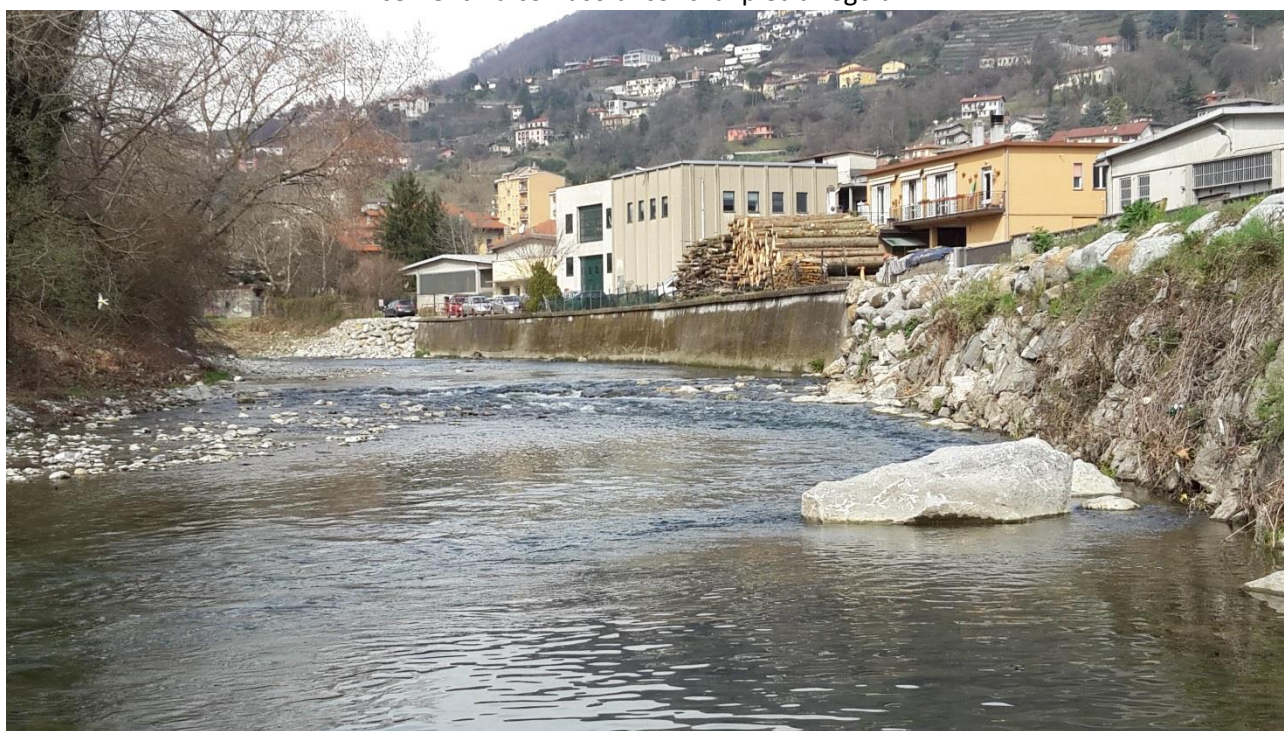
Realizzazione di due tratti di scogliera in sponda sinistra, lungo Via Caronti nel Comune di Maslianico con pietrame di cava delle Prealpi. I due tratti di scogliera si raccordano ad un argine in cemento preesistente.

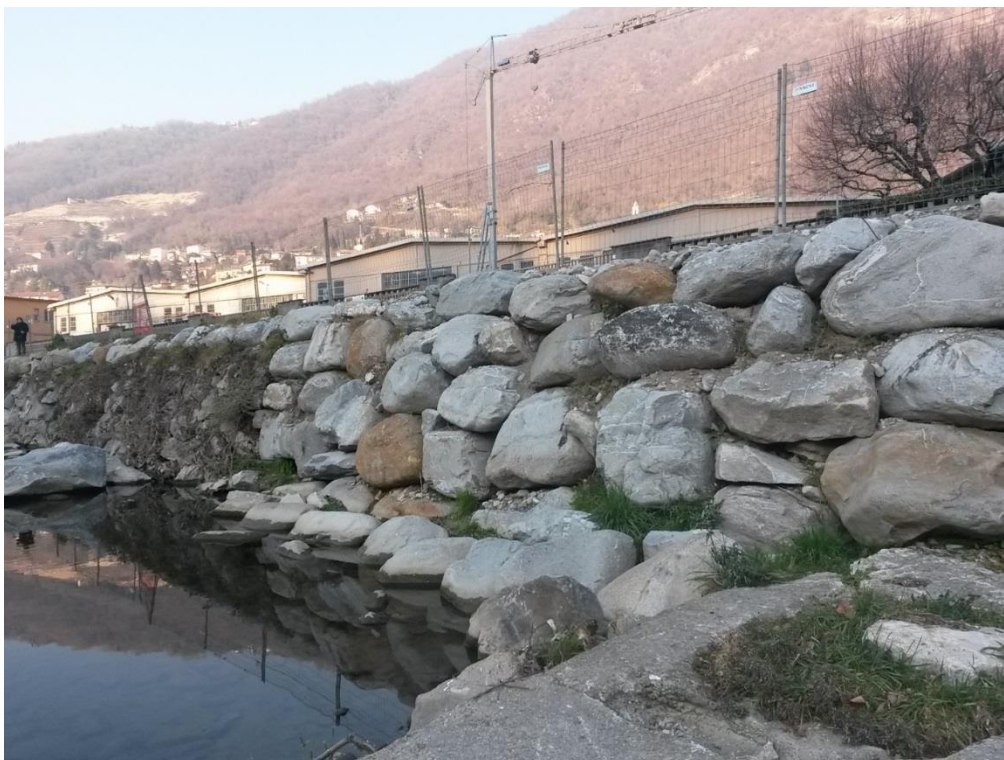
Particolare della foto precedente.

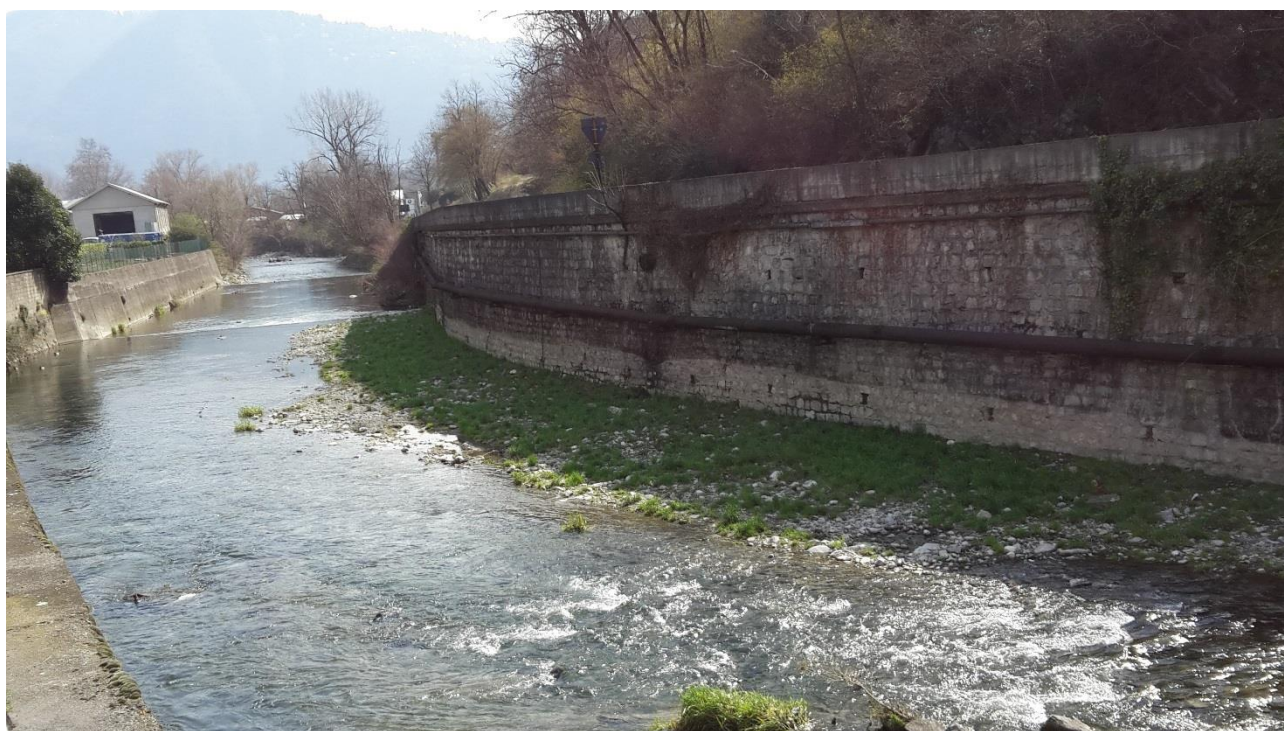
Rimozione dei depositi lungo Via Asiago nel Comune di Como
