## **MESSA IN SICUREZZA E RECUPERO DELLA COPERTURA DELLA CHIESETTA DI SAN MARTINO AD ASSIANO IN COMUNE DI MILANO**

L'intervento si colloca nel quadro del più vasto progetto degli **interventi di recupero e valorizzazione del paesaggio e del sistema rurale nell'ambito del progetto Vie d'acqua EXPO 2015**.

Tra le azioni individuate è stata prevista la  **messa in sicurezza e il recupero della copertura della Chiesetta di San Martino di Assiano** che, insieme a tutto l'insediamento rurale di Assiano, costituisce un elemento architettonico storico di caratterizzazione del paesaggio rurale.

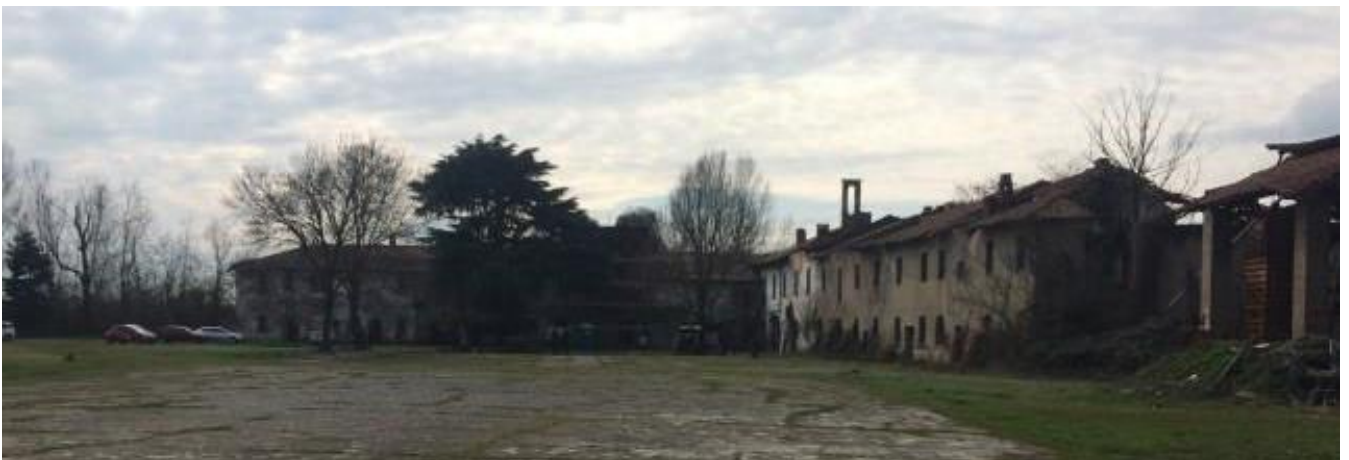
Fig. 2 - Vista dalla corte della cascina verso la Chiesa

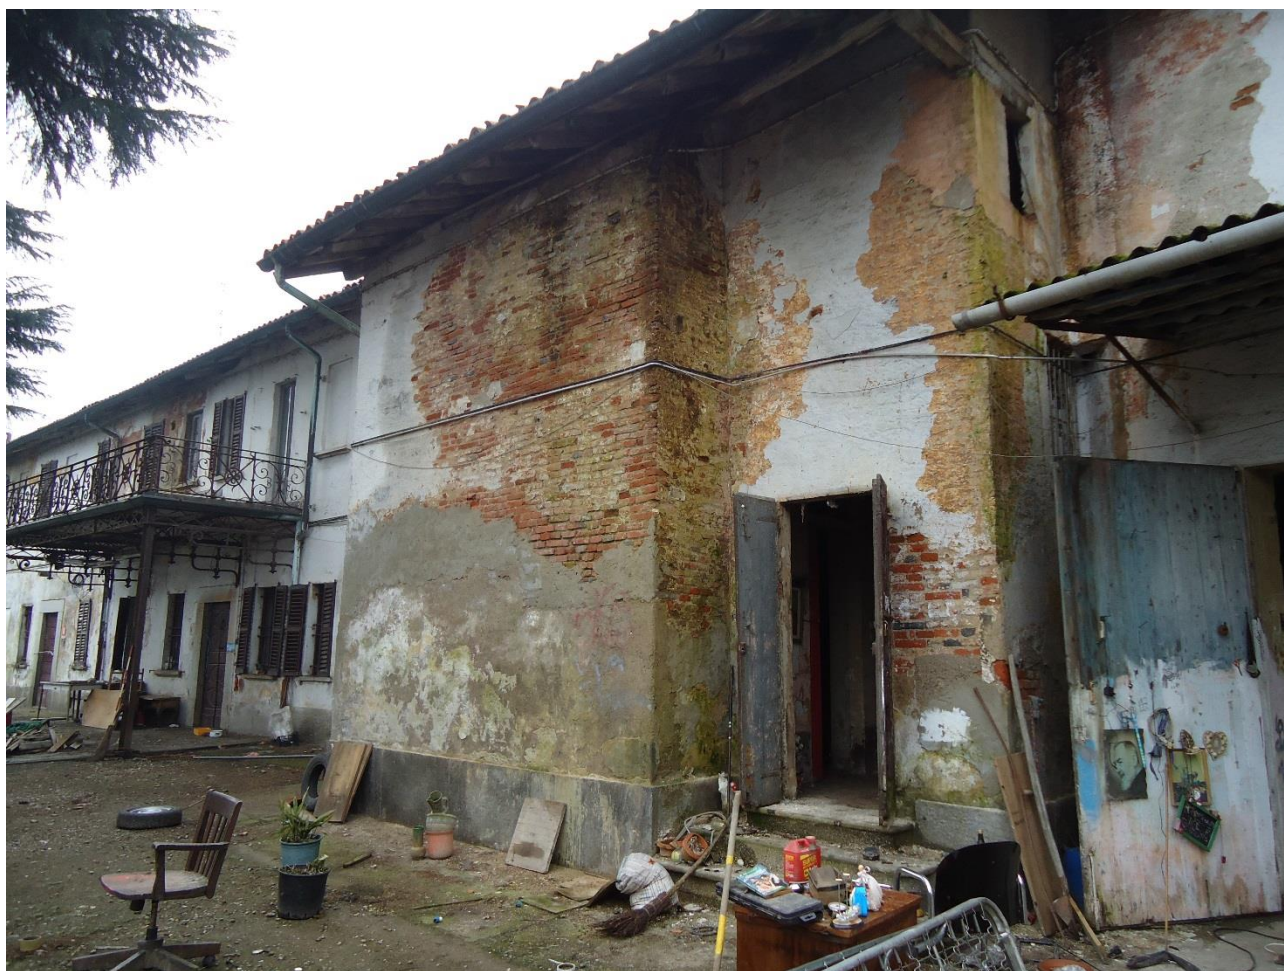
Attualmente il complesso è completamente disabitato e versa in uno stato di profondo degrado. I fienili collocati a sud della cascina sono crollati e sono collassate molte parti delle coperture.

Fig.3 - Vista della facciata della Chiesa dal cortile interno alla cascina (visibili crolli e infiltrazioni d'acqua)

**La chiesetta è stata oggetto di un primo intervento consistente in alcuni lavori propedeutici, indispensabili per mettere in sicurezza la copertura dell'edificio**, per prevenire ulteriori crolli e cedimenti strutturali ed evitare altri danni all'edificio e al suo contenuto. Prima dell'intervento di recupero della chiesa l'orditura principale della struttura del tetto si presentava in buone condizioni di conservazione mentre le parti di orditura secondaria si presentavano ammalorate; il solaio in legno si presentava solo in parte recuperabile rendendo necessario integrarlo con porzioni nuove per consentirne il rimontaggio.

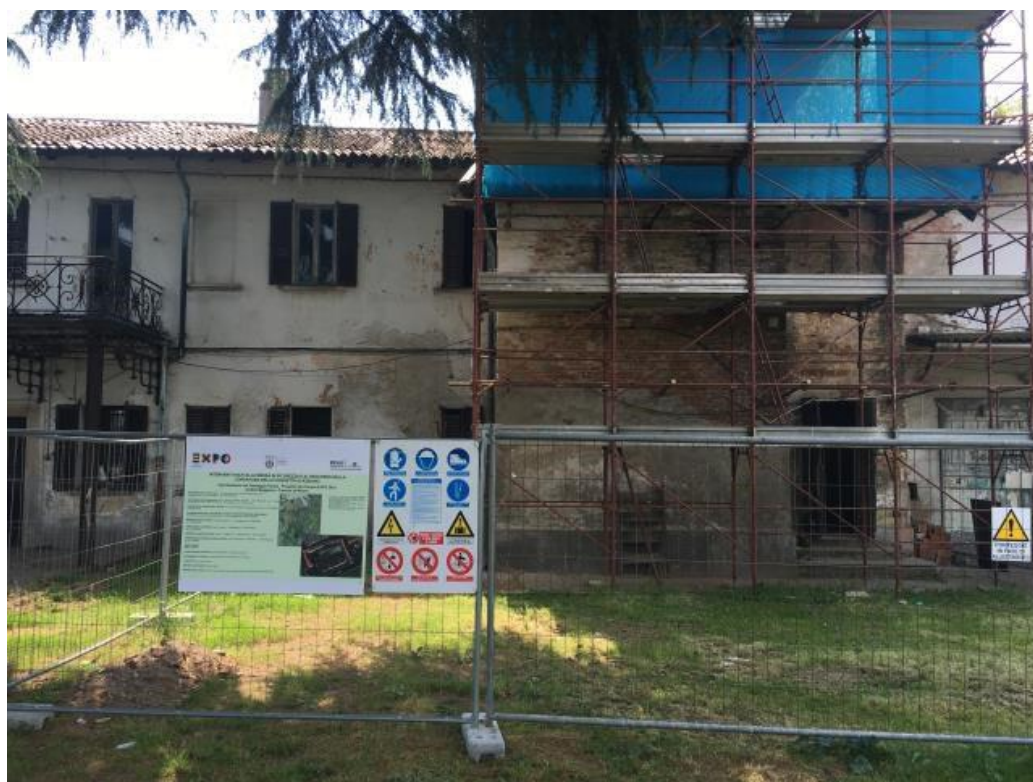
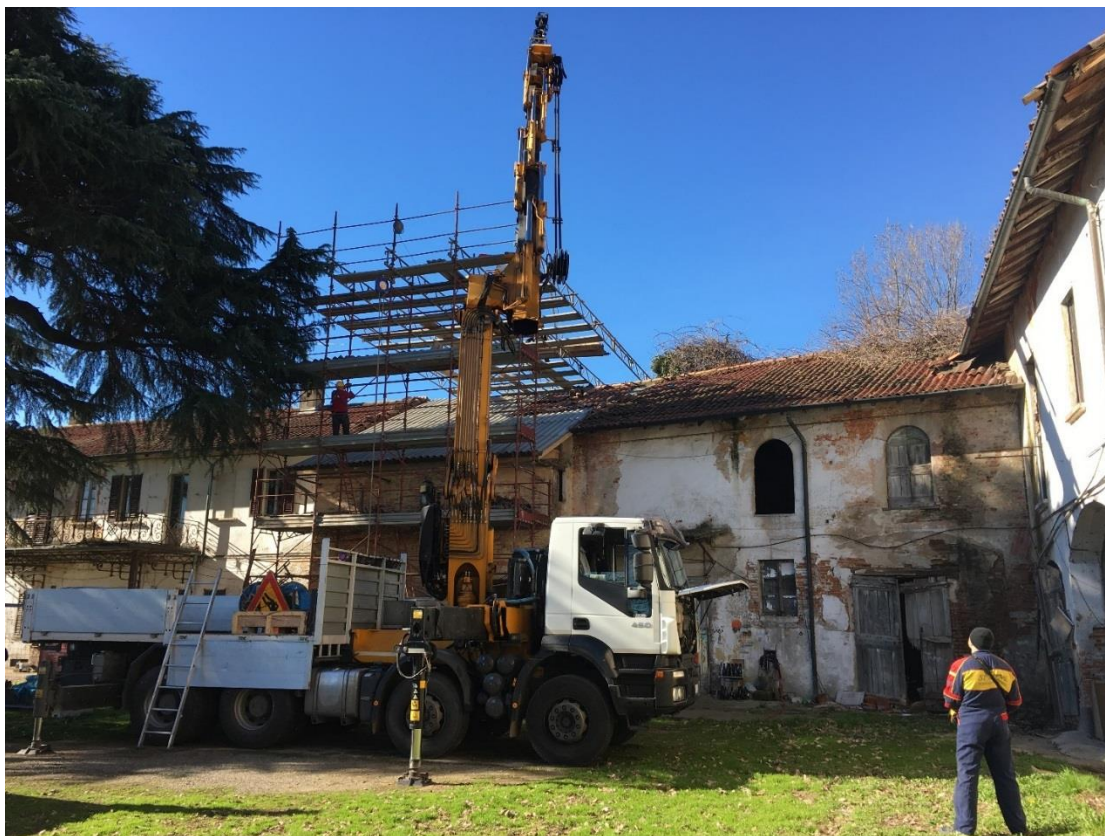
Fig. 5

Fig. 4 e 5 - montaggio del ponteggio esterno

**Nella prima fase** è stata effettuata una pulizia selettiva interna della Chiesa per permettere il recupero di frammenti ornamentali, in particolare altare e balaustra, una pulizia esterna dalla vegetazione infestante presente nel vialetto per consentire il montaggio del ponteggio (superficie di circa 123 mq), una pulizia della facciata esterna della chiesa dalla vegetazione infestante (superficie di circa 45 mq), ed infine il montaggio del ponteggio esterno e l'allestimento di una copertura provvisoria per impedire le frequenti infiltrazioni d'acqua.

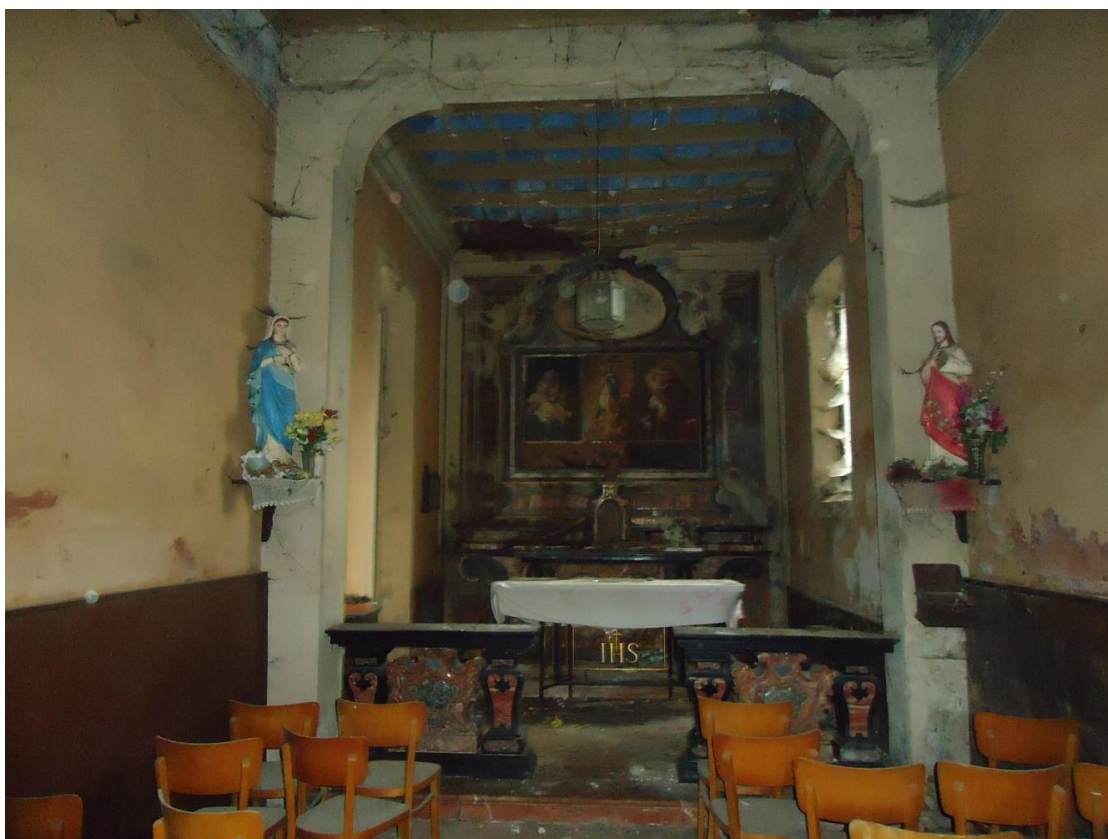
Fig. 6 - vista interna della chiesetta, prima dei lavori

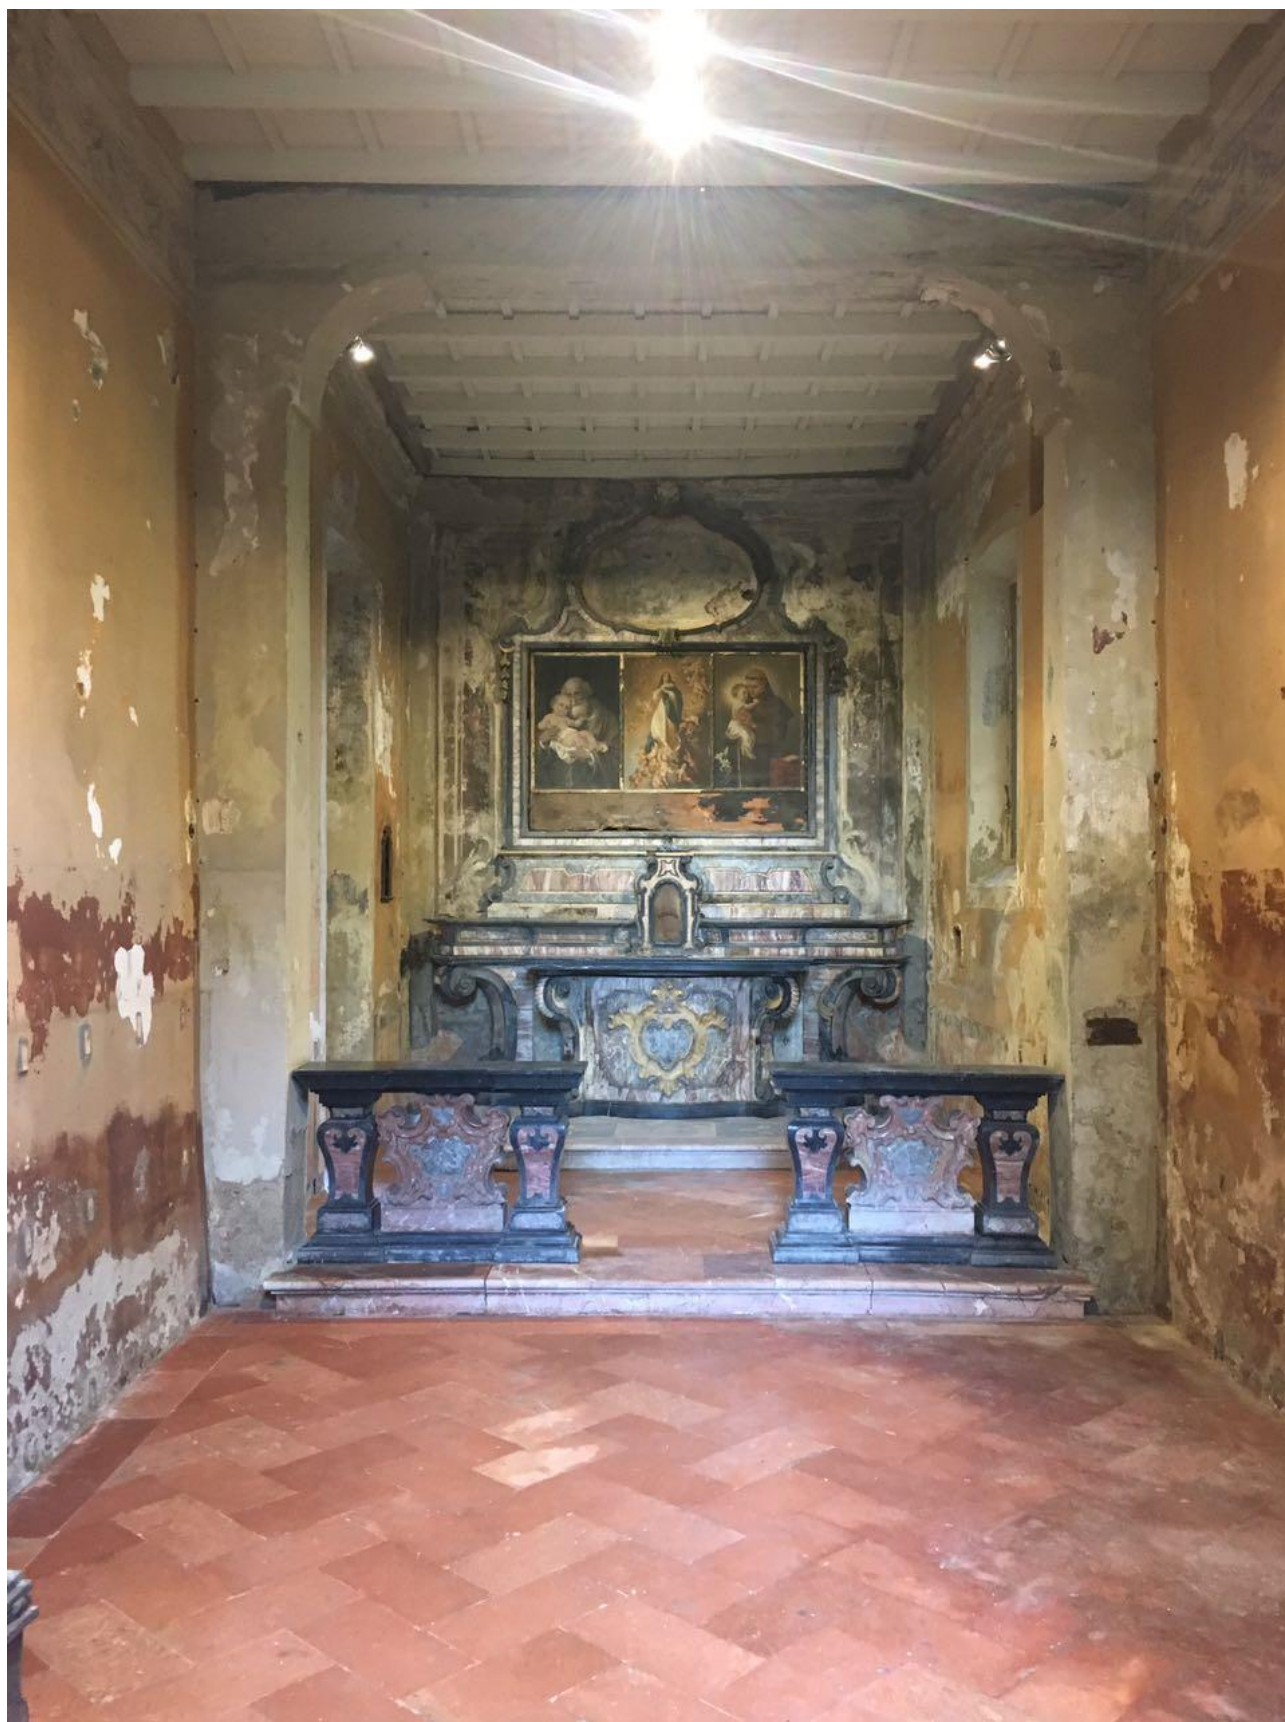
Fig. 7 - vista interna della chiesetta, dopo i lavori

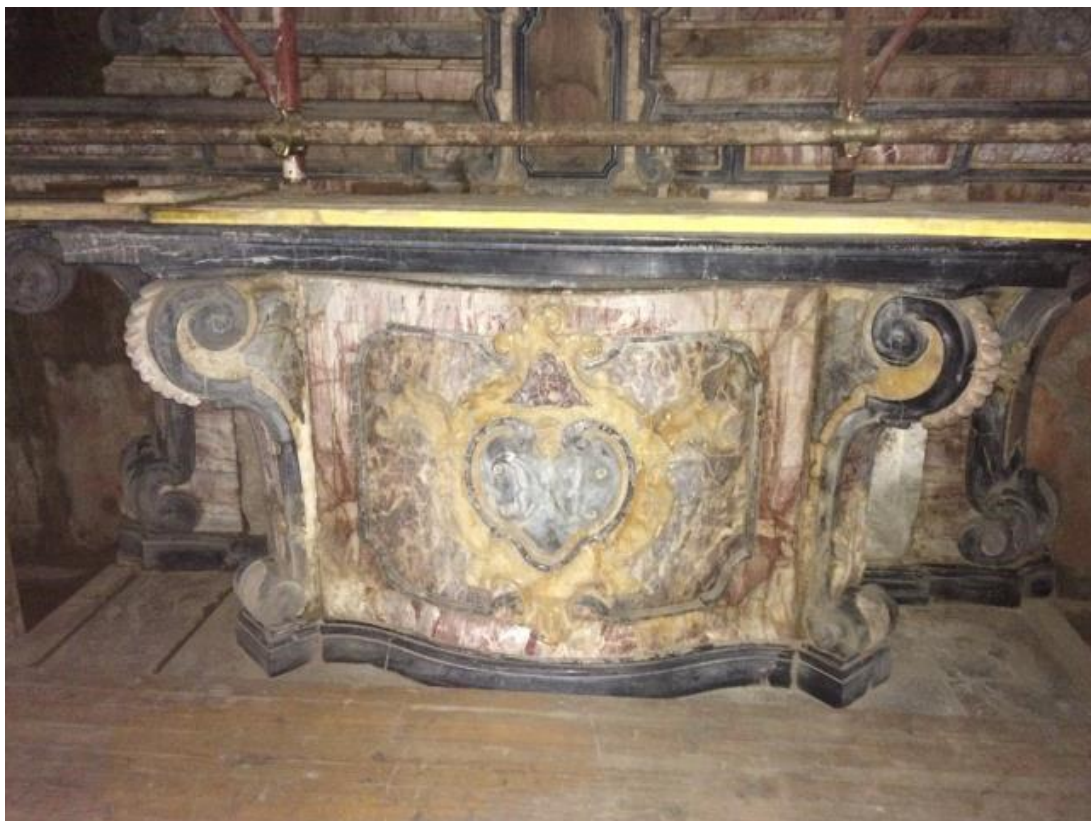
Fig. 8 - porzione di altare

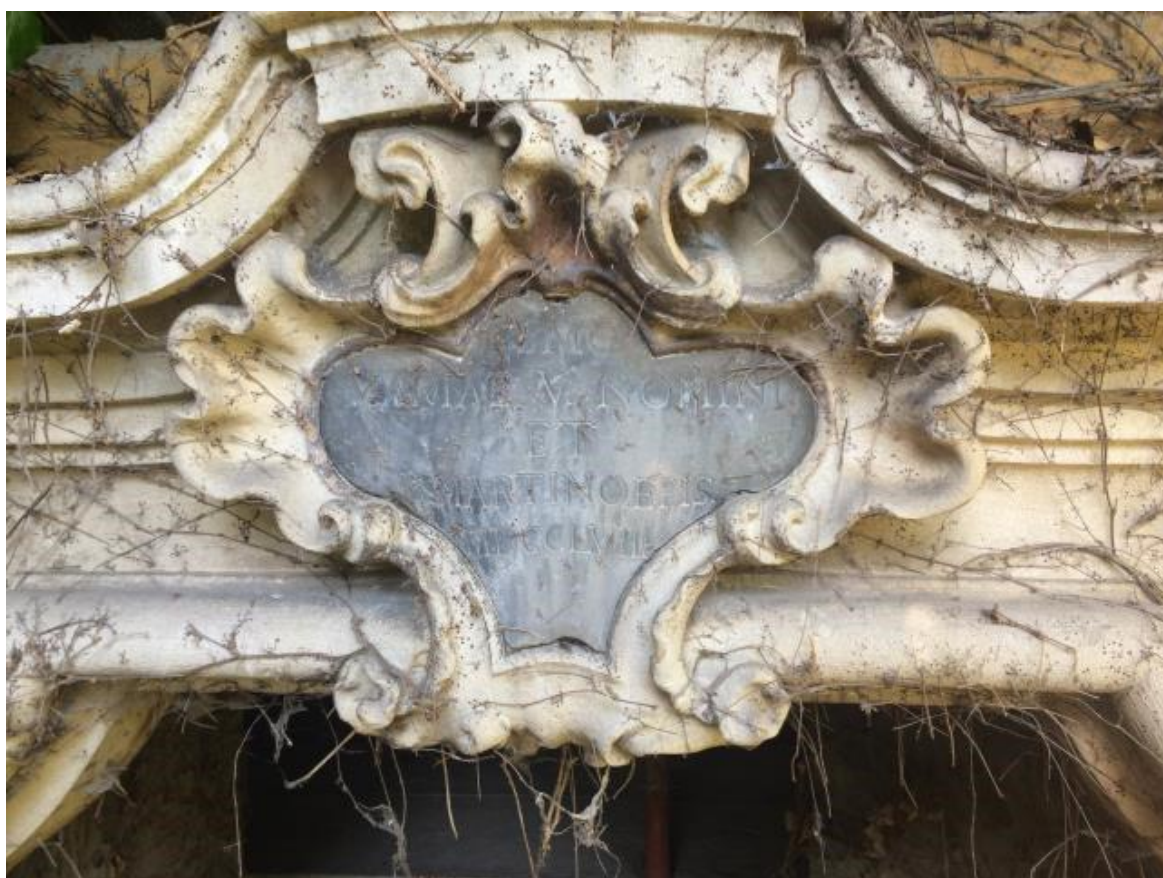
Fig. 9 - attorno al portale d'ingresso principale, in legno borchiato, insiste una cornice in pietra, sopra la quale è collocata una targa in marmo che riporta la data 1758

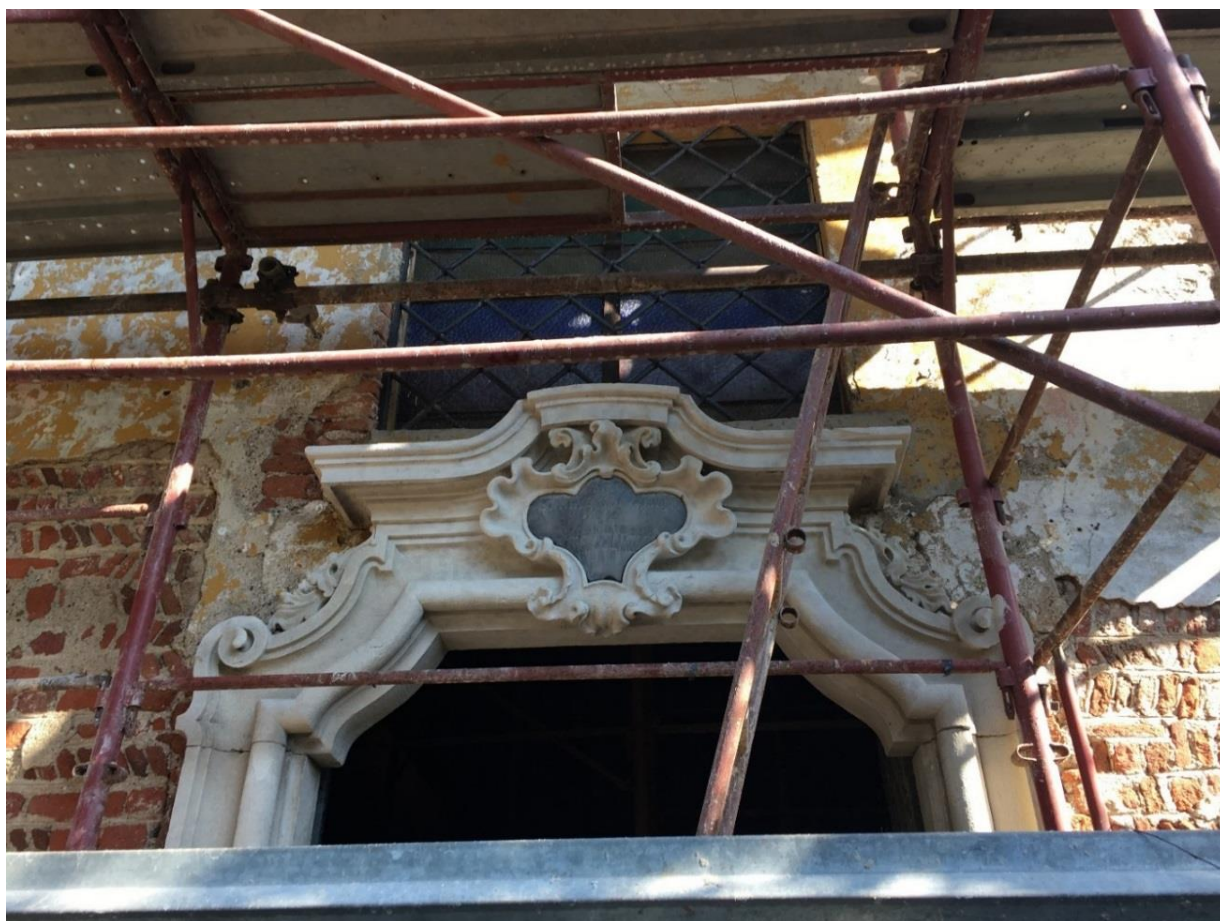
Fig. 10 - il portale durante le fasi di sistemazione

Dopo l'intervento di pulizia sulla facciata mediante il taglio a raso della vegetazione infestante, con l'ausilio di mezzi a bassa emissione di vibrazioni, per garantire il pieno rispetto delle strutture e dei paramenti dell'edificio su cui si opera, sono stati eseguiti i lavori di restauro della facciata esterna, dell'ingresso principale e del lato corte cascina. È stato inoltre recuperato il portone in legno della facciata principale e di quello che permette l'ingresso dal retro.

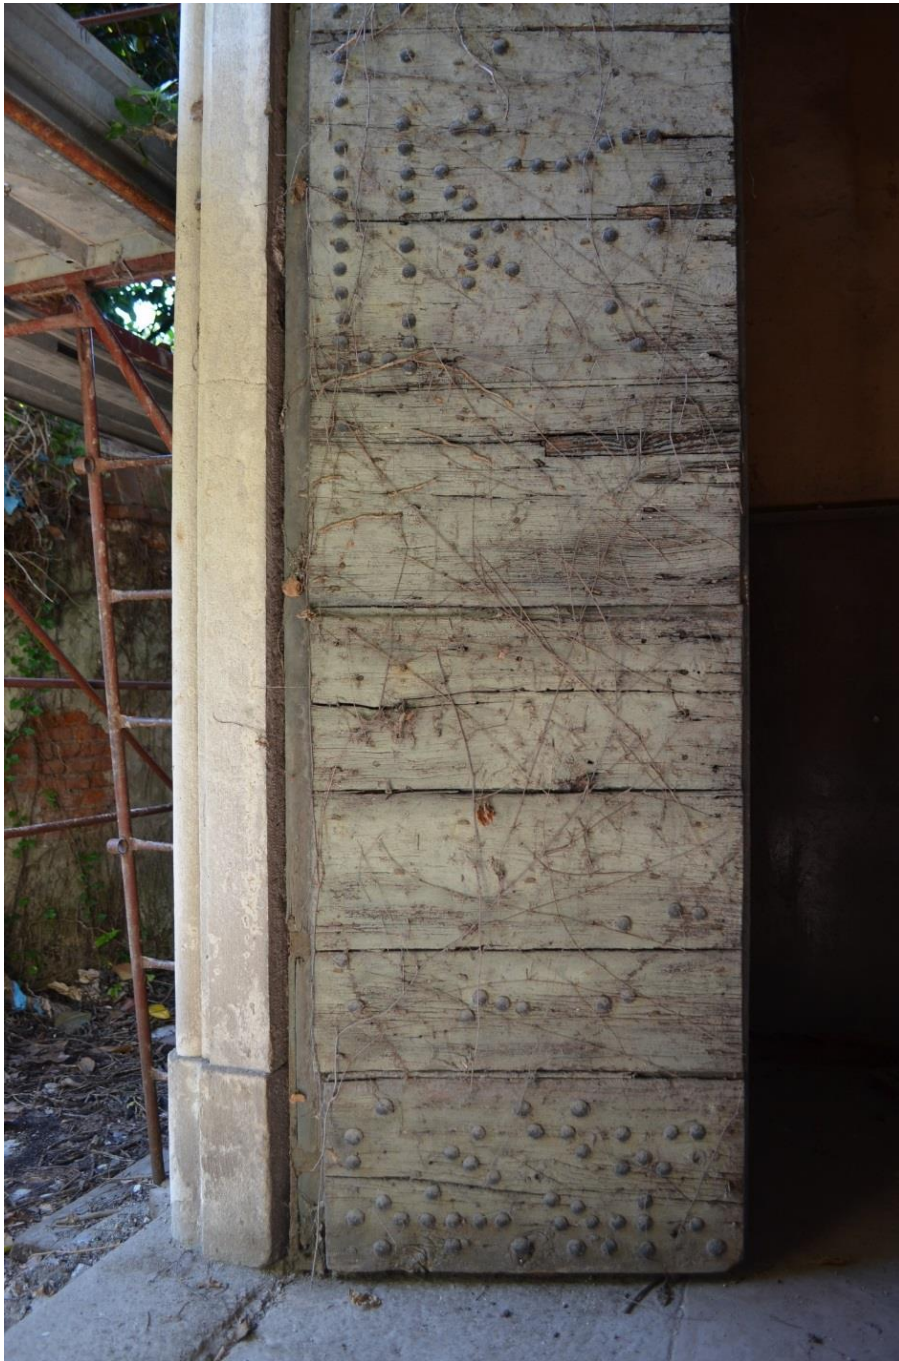
Fig. 11 - Il portone esterno coperto di vegetazione

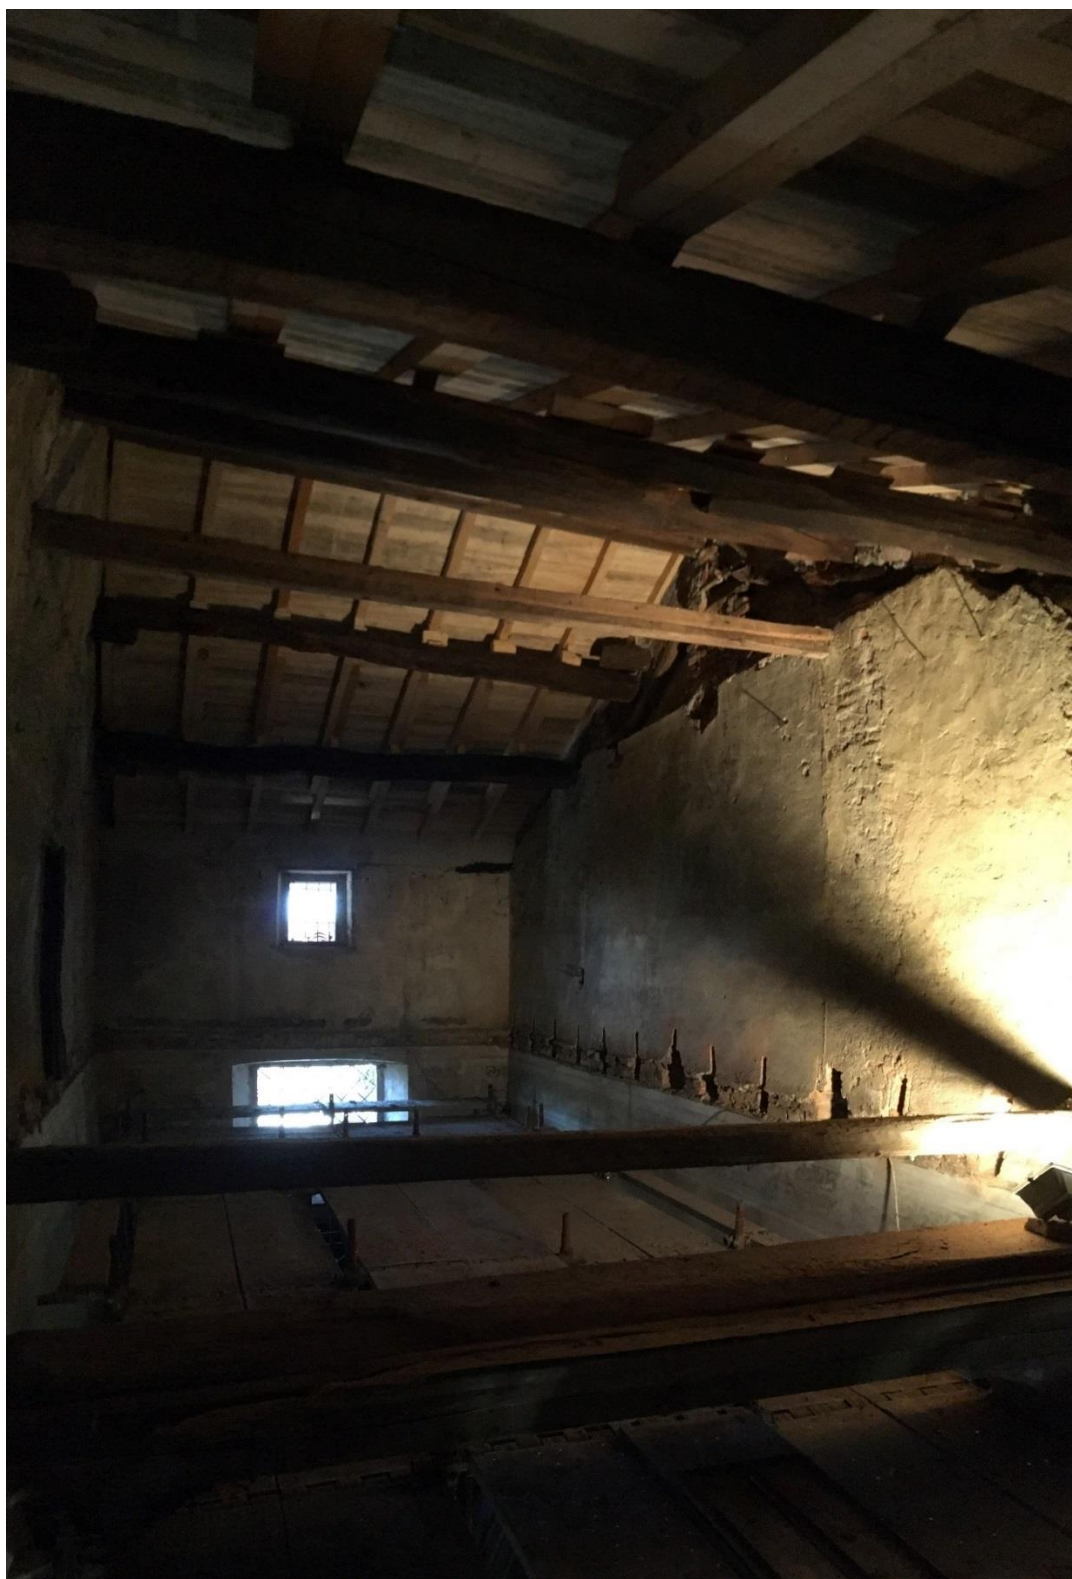
Fig. 13

Fig. 12 -13 sistemazione del solaio

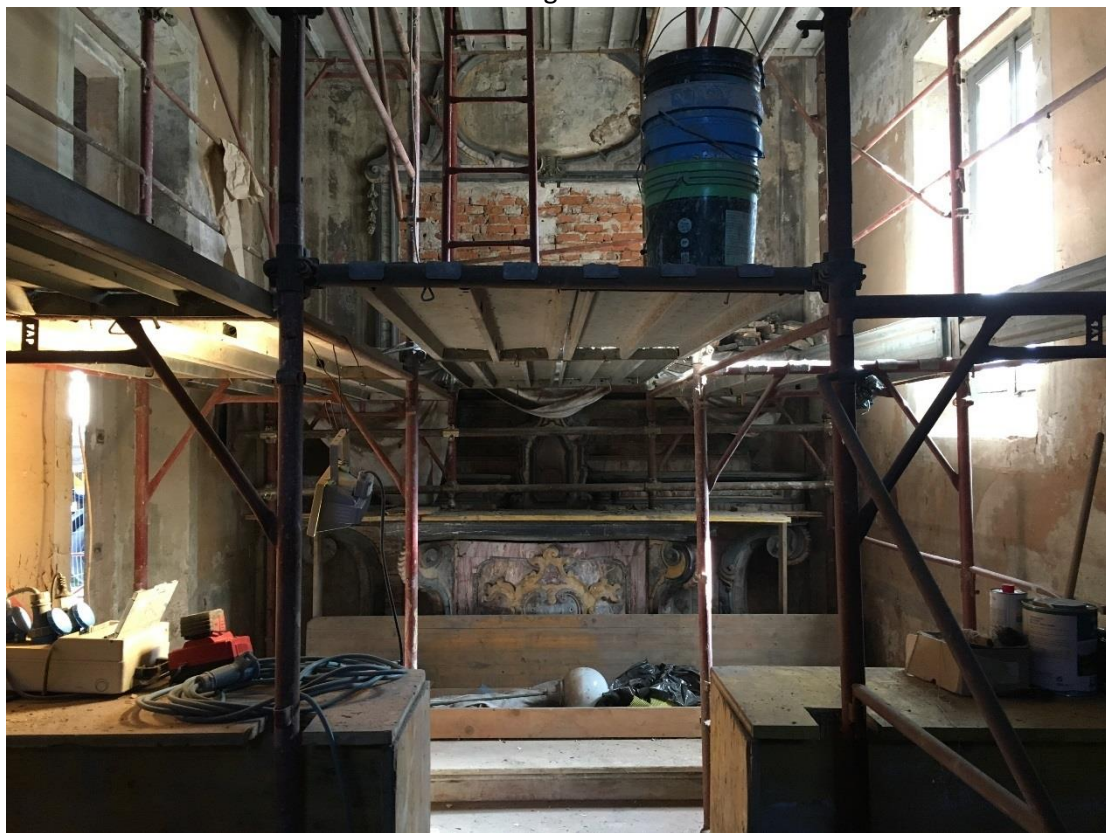
Fig. 14 interno della chiesetta durante i lavori

È stato quindi allestito un ponteggio interno per consentire lo smontaggio della copertura e il successivo rimontaggio con sostituzione delle parti compromesse; sono stati rimossi e sostituiti alcuni serramenti - finestre e porte interne -, mentre per ridurre l'umidità in risalita sono state effettuate iniezioni di resina.

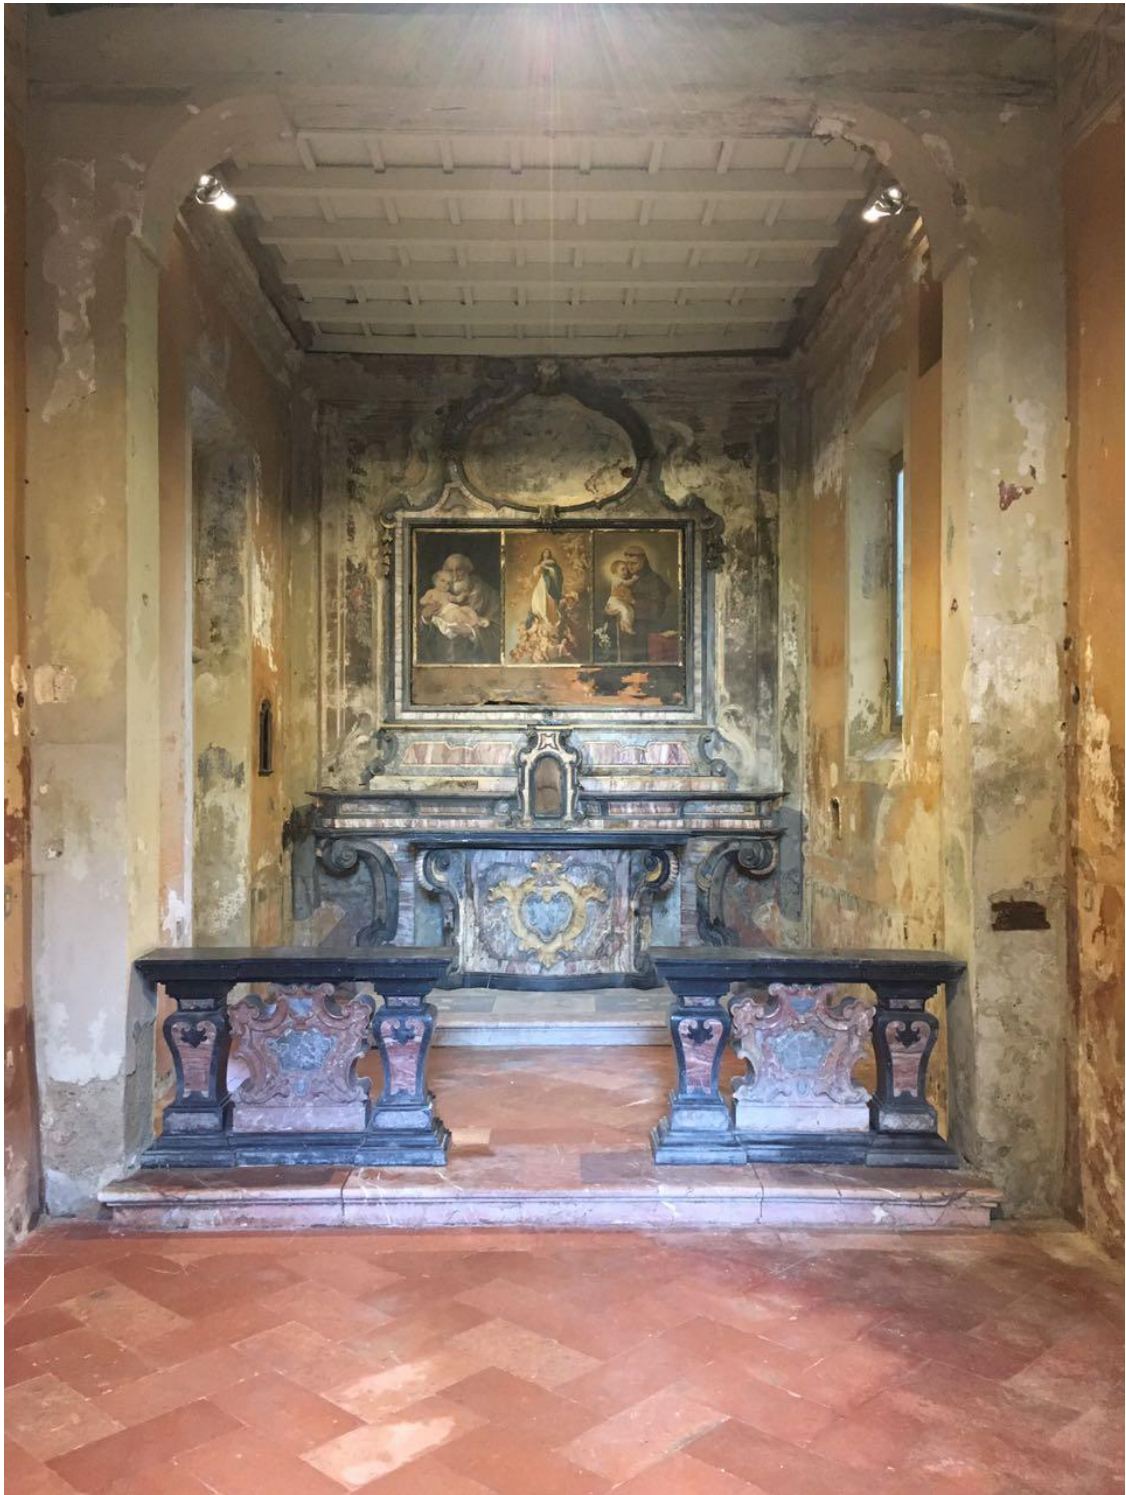
Fig. 16 - l'altare a fine lavori
