## **ERSAF: Interventi urgenti di manutenzione e pulizia dell'alveo del torrente Ardivestra nei Comuni di Godiasco, Monteseale e Fortunago (PV)**

La Direzione lavori è stata affidata all'arch. Paolo Bertolone, tecnico di ERSAF. I lavori sono iniziati il 09 agosto 2018 e si sono conclusi il 02 aprile 2019, per un importo previsto complessivo di euro 70.000. Seguono alcune foto delle aree oggetto dell'intervento.

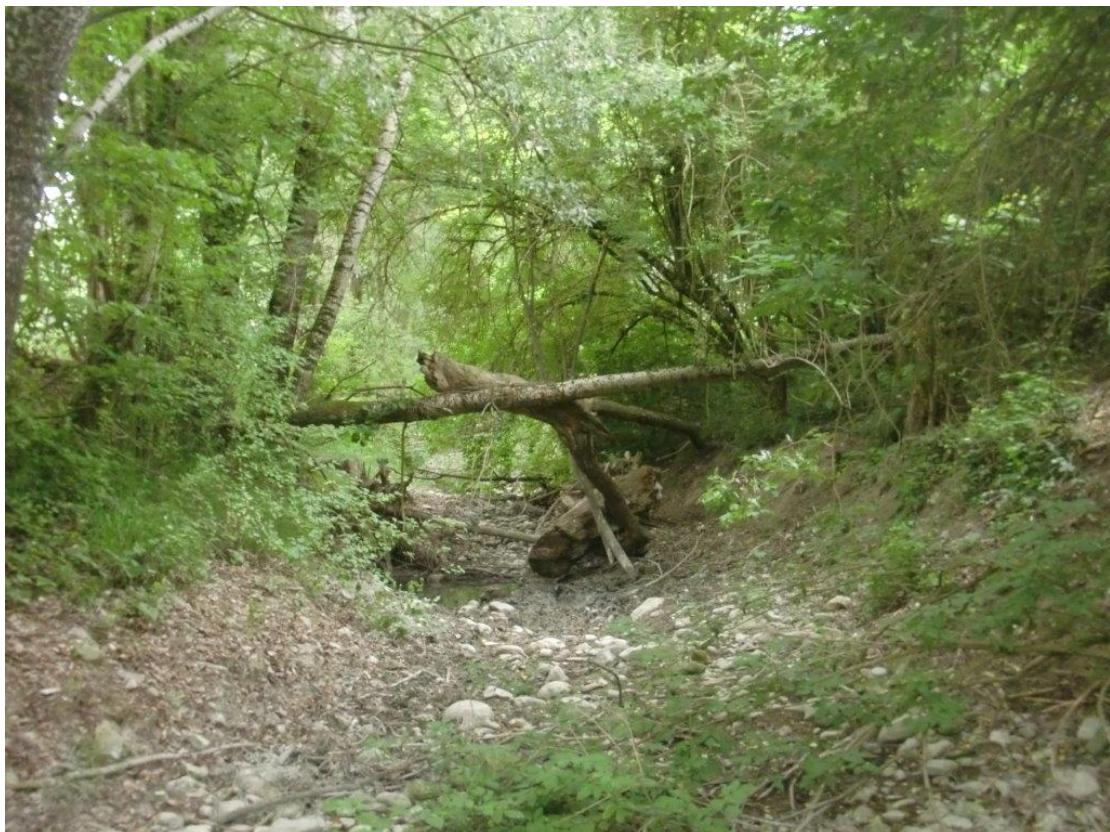
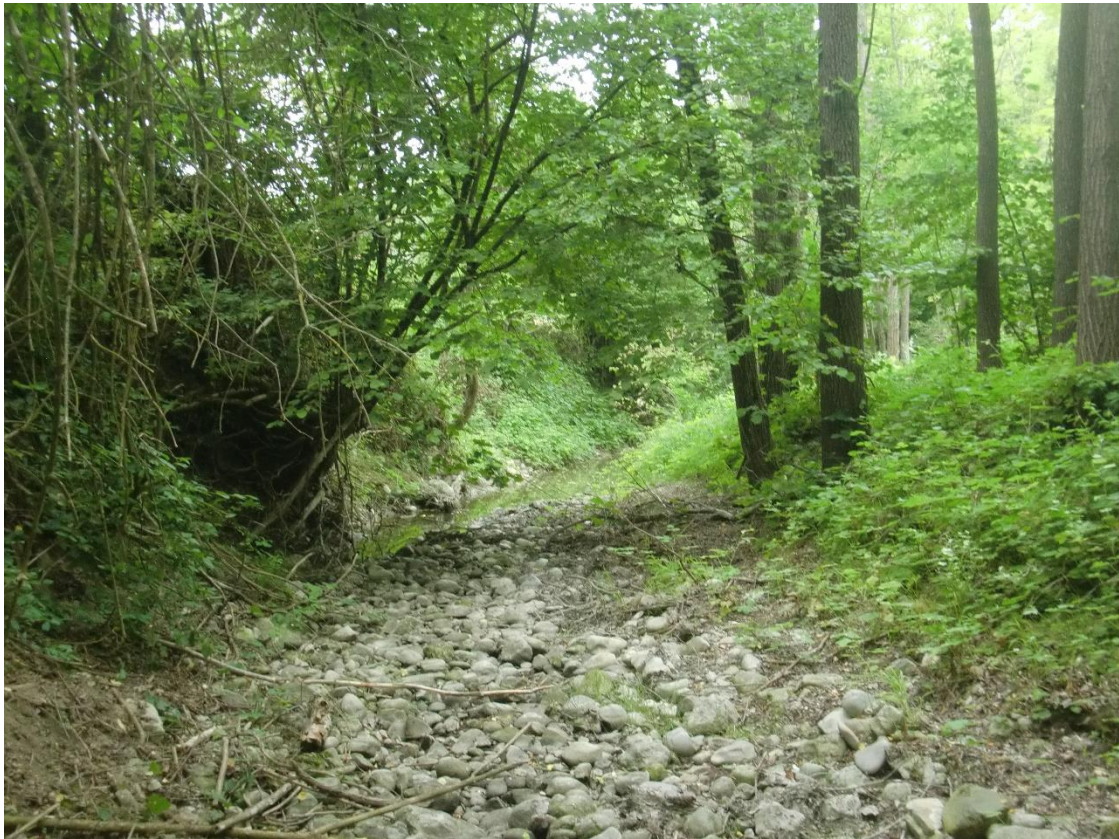
Foto 1-2 la situazione del torrente prima dei lavori

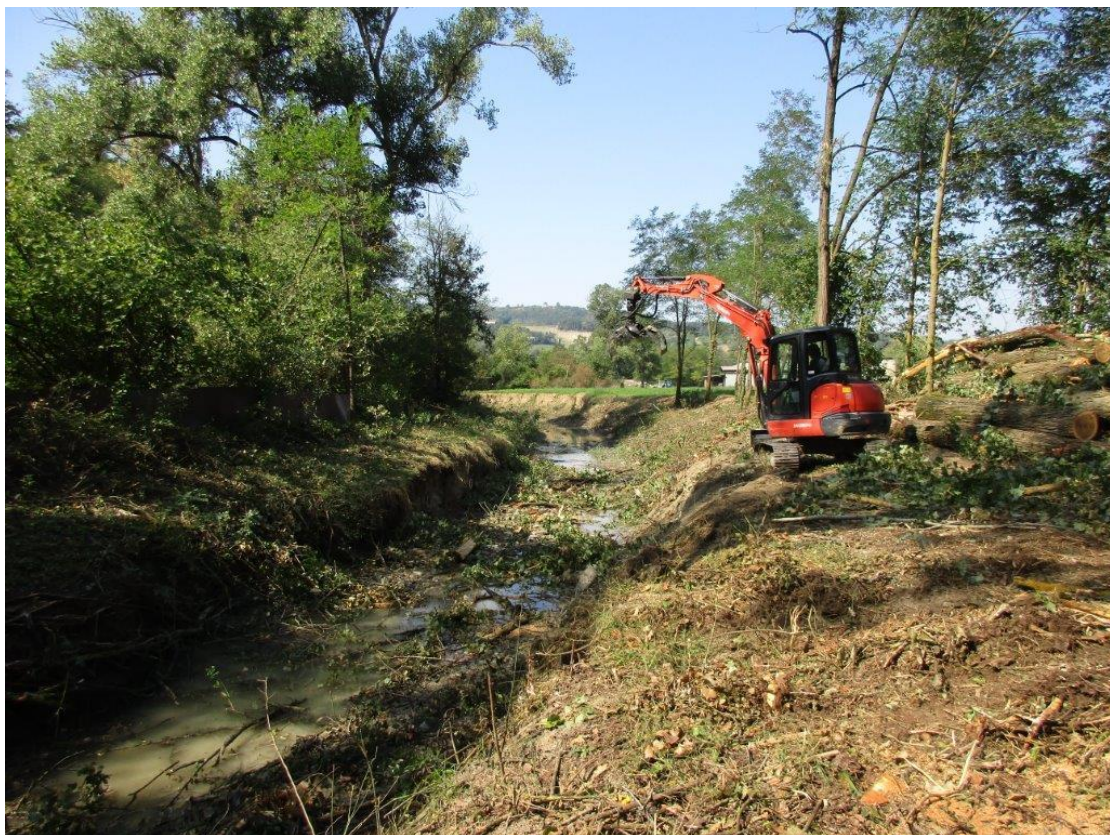
Foto 3 durante i lavori di manutenzione e pulizia

- **la pulizia dell'alveo del torrente dai sedimenti accumulati;**
- **l'alleggerimento della vegetazione cresciuta sia in alveo che sulle sponde che, ostacolando il regolare deflusso delle acque, ne compromette la stabilità.**

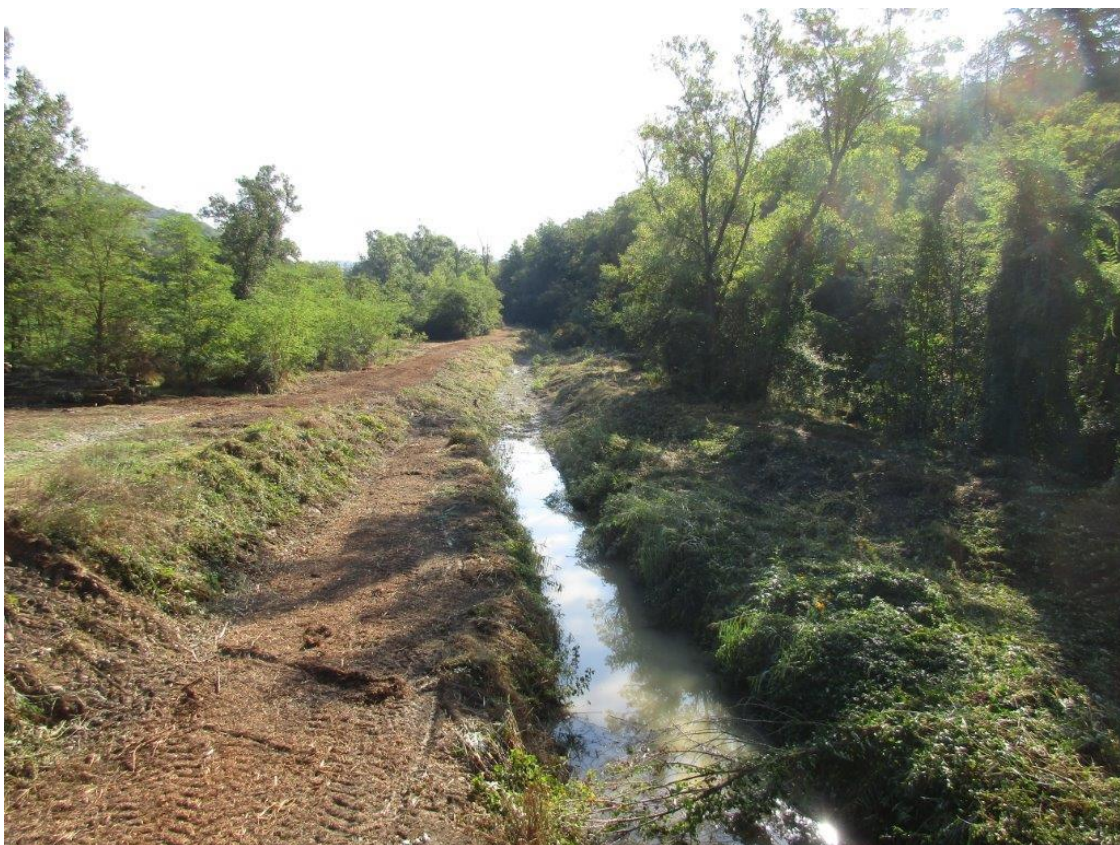
Foto 4 lavori conclusi
