## **ERSAF: conclusi i lavori di manutenzione sul torrente Aronchio in Comune di Varzi (PV)**

Gli interventi, finalizzati a garantire il regolare deflusso delle acque per evitare danni all'ambiente e, nel contempo, salvaguardare gli aspetti paesaggistici e naturalistici, hanno interessato un tratto del torrente Aronchio, per una lunghezza di circa 1 km, nei Comuni di Varzi e Menconico.

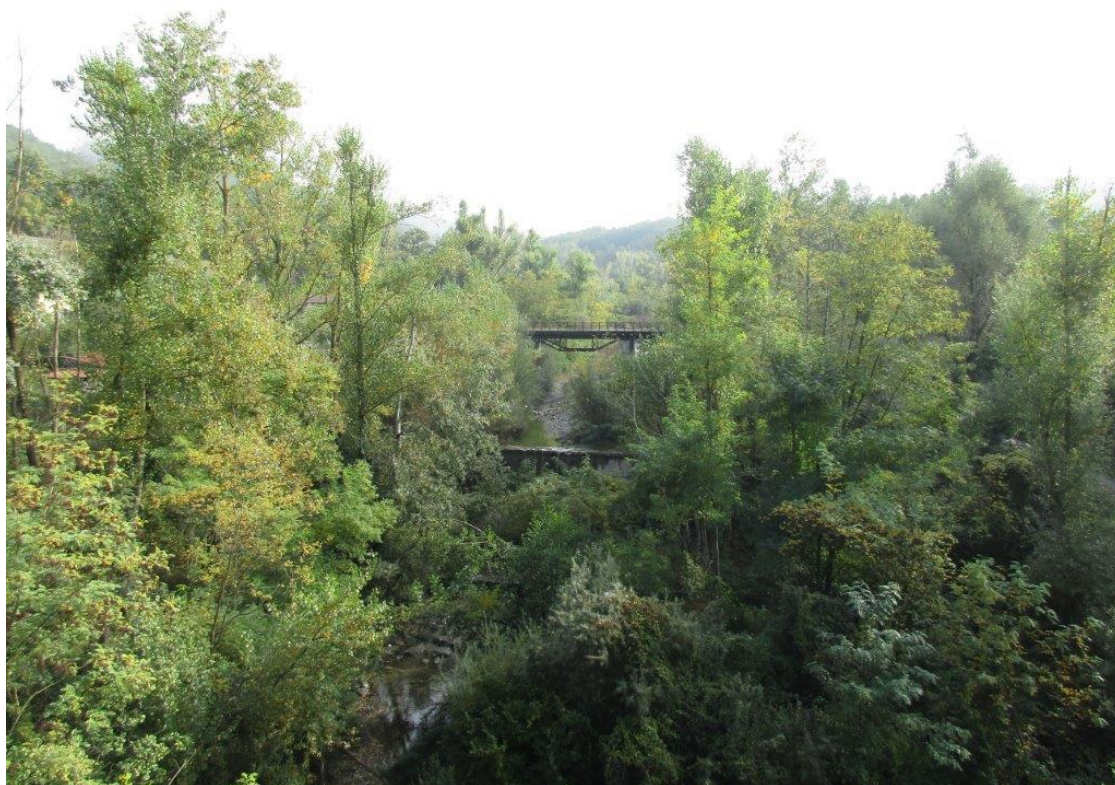
Foto 1 - Località Molino San Pietro (Menconico) - Prima dell'intervento

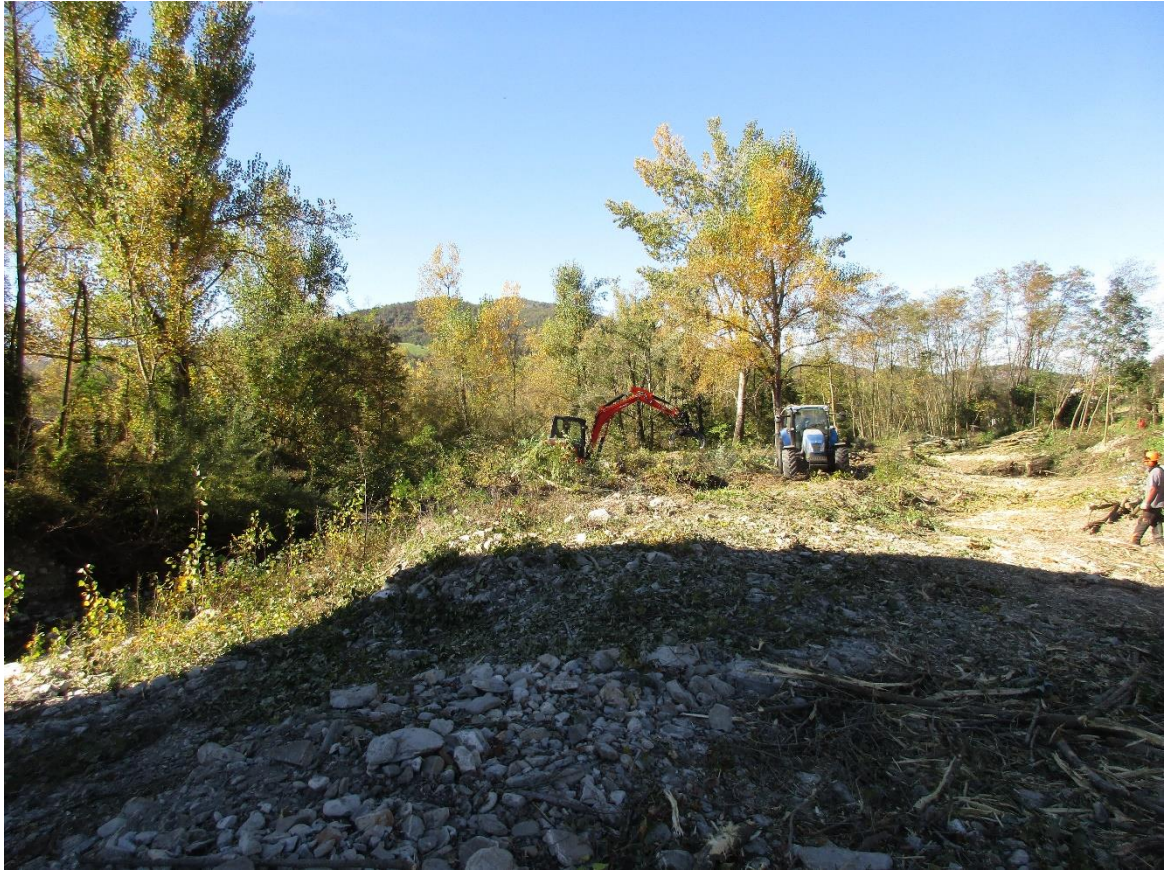
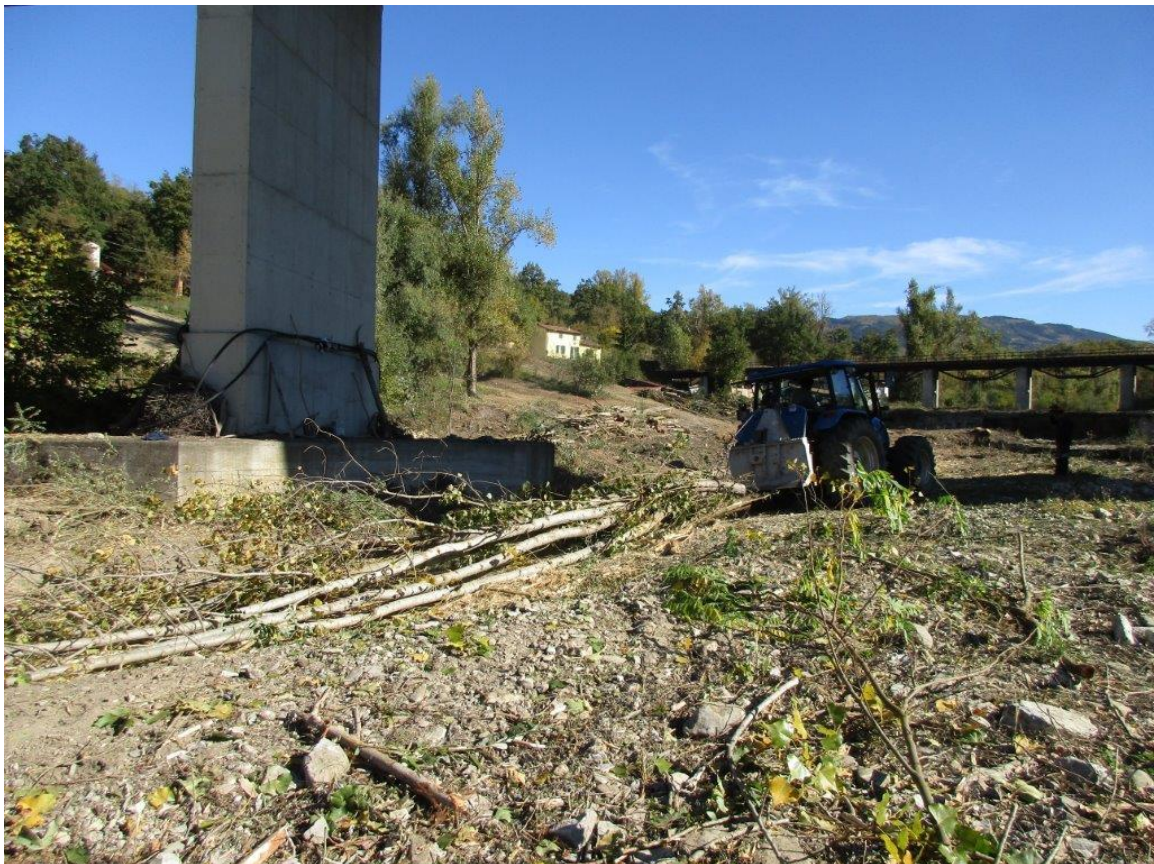
Foto 2-3 Operazioni di taglio della vegetazione arborea e arbustiva in alveo

- **taglio della vegetazione arborea e arbustiva in alveo**, limitatamente ai soggetti con diametri superiori ai 10 cm che, avendo perso il portamento arbustivo e l'elasticità caratterizzante i giovani soggetti, possono rappresentare un ostacolo al regolare deflusso.

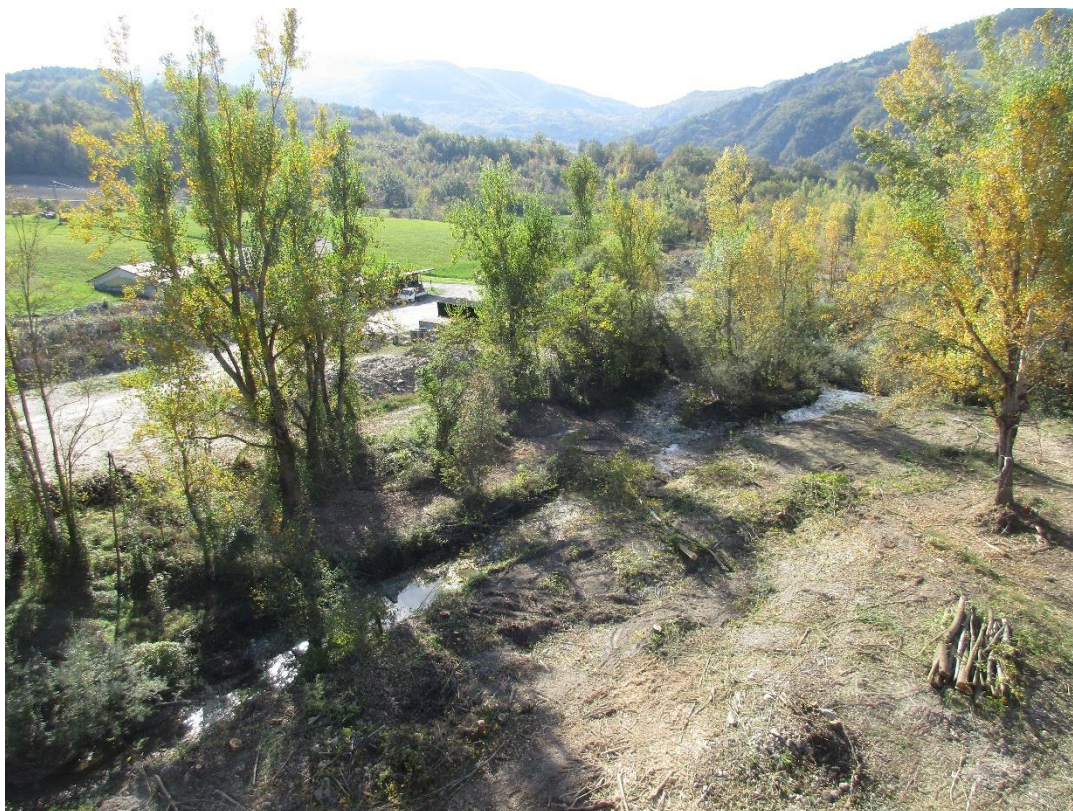
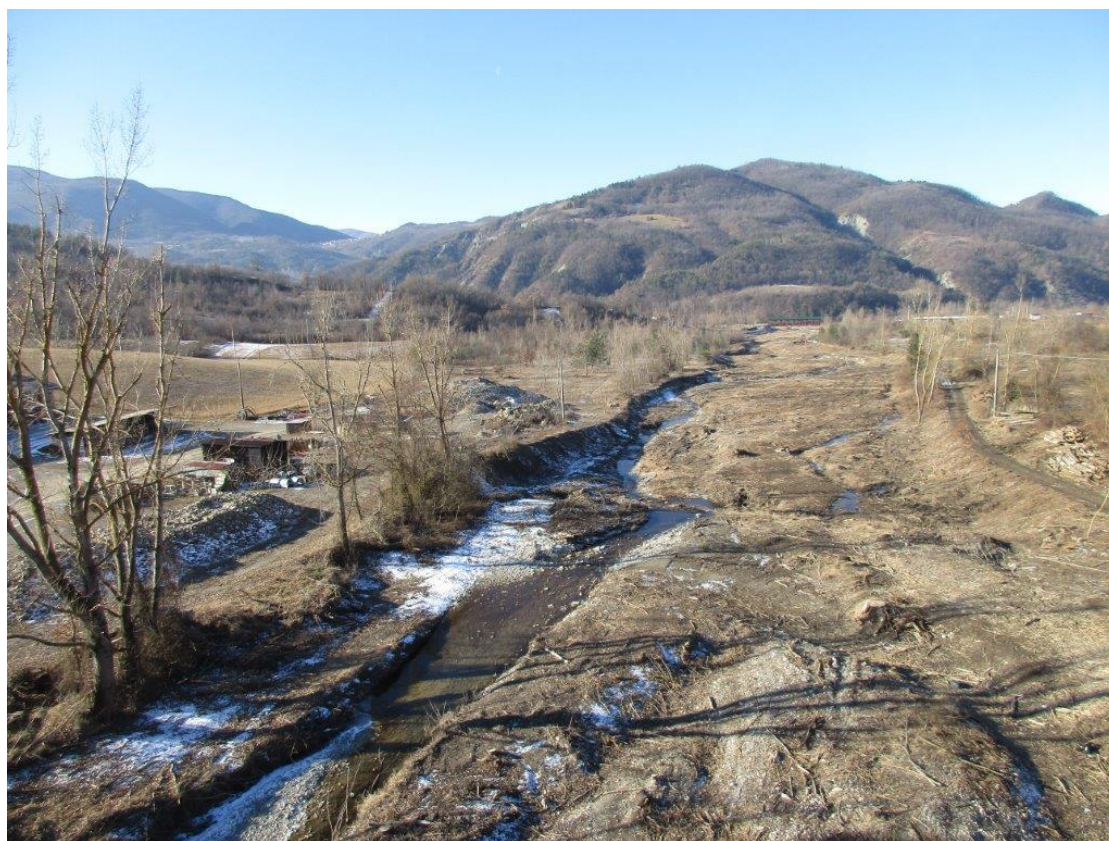
Foto 4-5 Località Molino San Pietro (vista verso Varzi) – Dopo l'intervento
