## **Lavori di manutenzione alveo torrente Staffora in Comune di Varzi (PV) tra quota 417 m e quota 394m.**

ERSAF ha realizzato lavori di manutenzione di opere idrauliche e di ingegneria naturalistica nell'alveo del torrente Staffora in Comune di Varzi (PV), con l'obiettivo di regolarizzare il deflusso delle acque, salvaguardando la stabilità delle opere di protezione spondale. In sintesi è stato realizzato lo svasso del materiale depositato in corrispondenza della confluenza con il torrente Reganzo, la risagomatura del sistema a canali intrecciati, seguendone per quanto possibile la curvatura naturale e la sottofondazione della scogliera in pietrame in corrispondenza della Scuola Media di Varzi. La posizione e la sagomatura dei nuovi canali è stata parzialmente ridefinita nella porzione centrale dell'alveo in modo da farli risultare sufficientemente distanti dalle sponde laterali del torrente. La tipologia d'intervento è stata concordata tra ERSAF e l'Ufficio Territoriale Regionale di Pavia sulla base delle risorse disponibili.

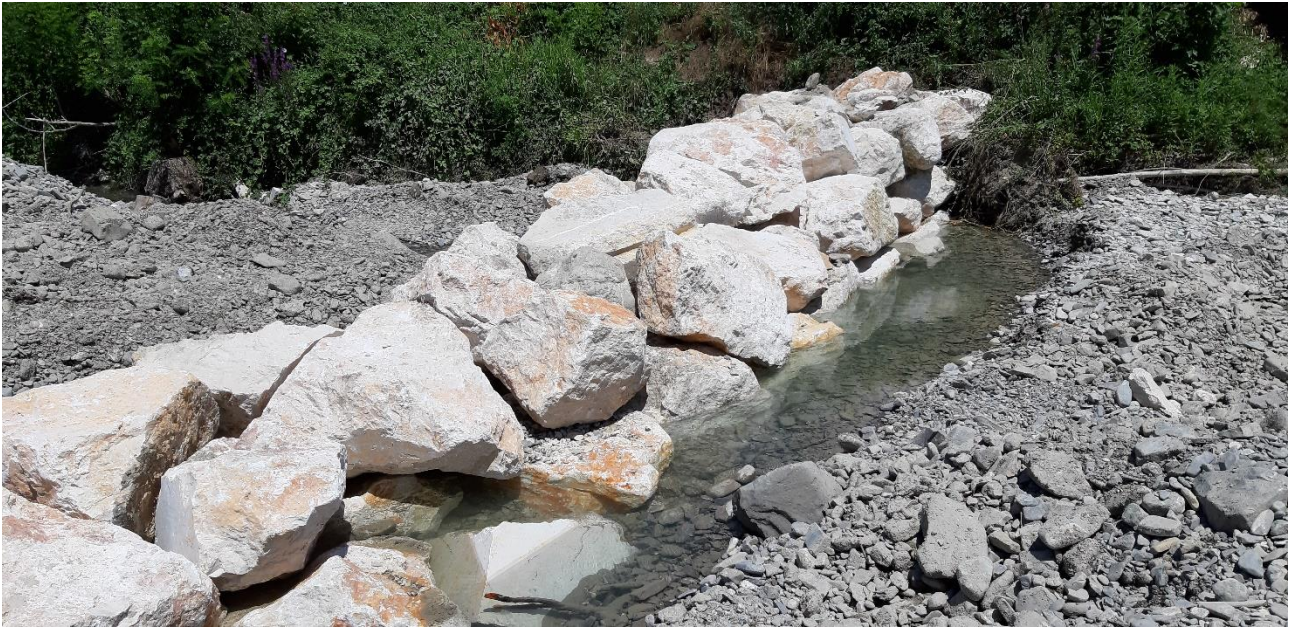
Foto 2,3,4, i pennelli il alveo

I pennelli, realizzati in massi "ciclopici" e intasati con terra con talee di salice, con tecniche d'ingegneria naturalistica, sono stati impostati sulle sponde del corso d'acqua e si protendono verso il centro dell'alveo, con lo scopo di incanalare la corrente allontanandola dalle sponde da proteggere. Poiché il tratto d'interesse risulta essere in curva i pennelli sono stati disposti lungo la sponda esterna, soggetta ad essere maggiormente erosa dalla corrente.

A completamento dell'intervento sopra descritto ERSAF ha realizzato in "amministrazione diretta", con le proprie maestranze un sistema di pennelli al fine di realizzare una protezione spondale trasversale del centro abitato mediante una protezione indiretta delle sponde esistenti che potrebbero essere scalzate dalla corrente, mantenendo quest'ultima nelle zone centrali dell'alveo.

Tra un pennello e il successivo si verrà nel tempo a creare una zona sede di movimenti vorticosi che non prende parte al moto della corrente, questo movimento dovrebbe favorire la sedimentazione del materiale trasportato ed il conseguente innalzamento del fondo.
