## Intervento di gestione della vegetazione spondale lungo il torrente Lella in Comune di Varzi (PV)

ERSAF ha realizzato un intervento, di gestione della vegetazione spondale lungo il torrente Lella in Comune di Varzi in **Oltrepò Pavese**. L'intervento è stato finanziato da Regione Lombardia con DGR 4058 del 2015. La scelta progettuale ha portato all'individuazione ed alla selezione di cinque zone d'intervento lungo l'asta del torrente soggette a maggior rischio idraulico, in cui sono stati realizzati i seguenti interventi:

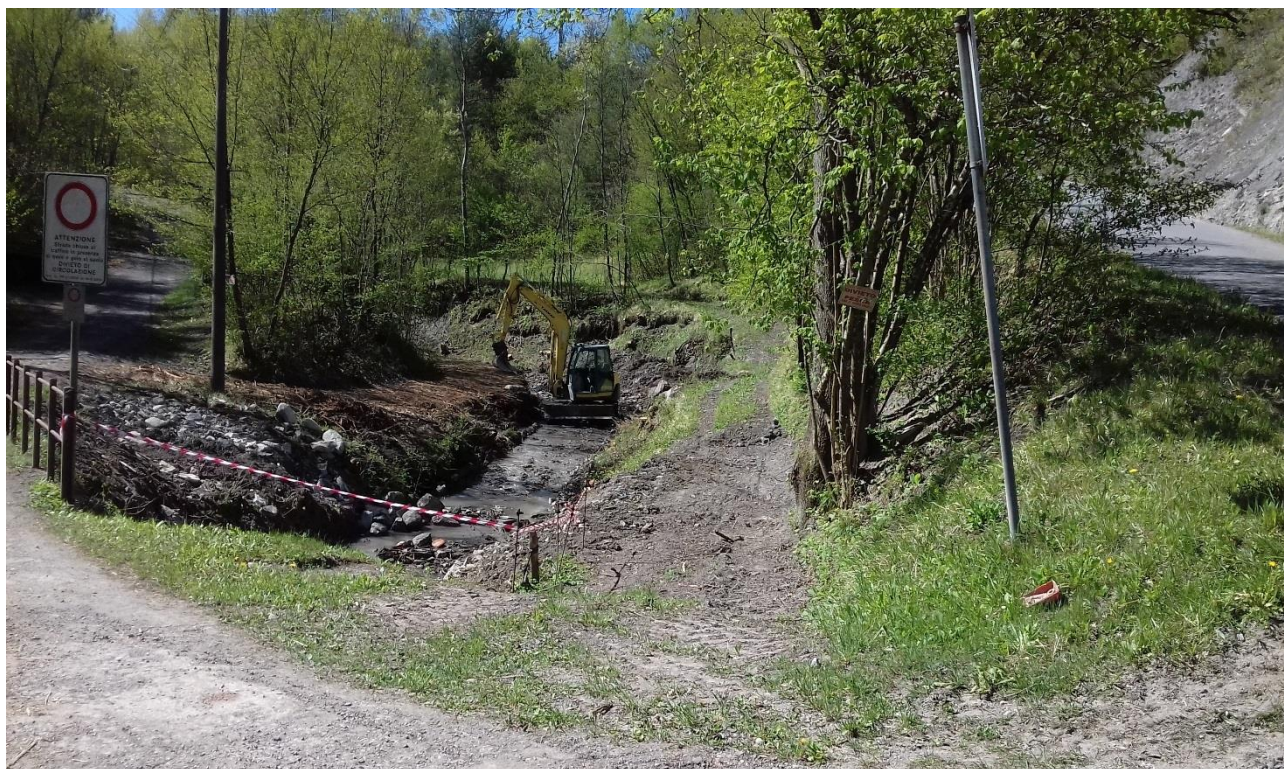
Località Braia di Cella – durante i lavori

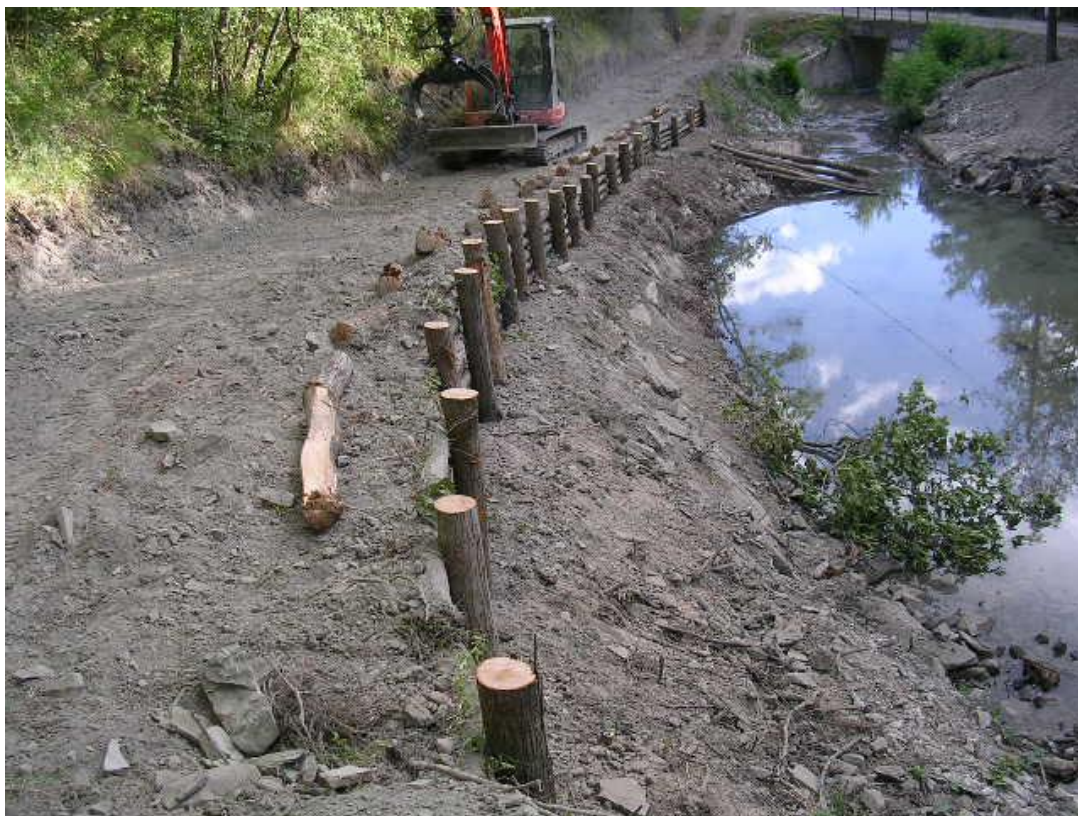
**Località Braia di Cella – realizzazione nuova palificata in legno**

- in **località Braia di Cella** sono stati eseguiti lavori di pulizia delle sponde a carico della vegetazione arborea ed arbustiva, lavori di manutenzione delle opere idrauliche esistenti (sistemazione di piccole briglie in legno e una continuazione con massi ciclopici a protezione del ponte esistente), la realizzazione di due nuove briglie e di una palificata in legno;

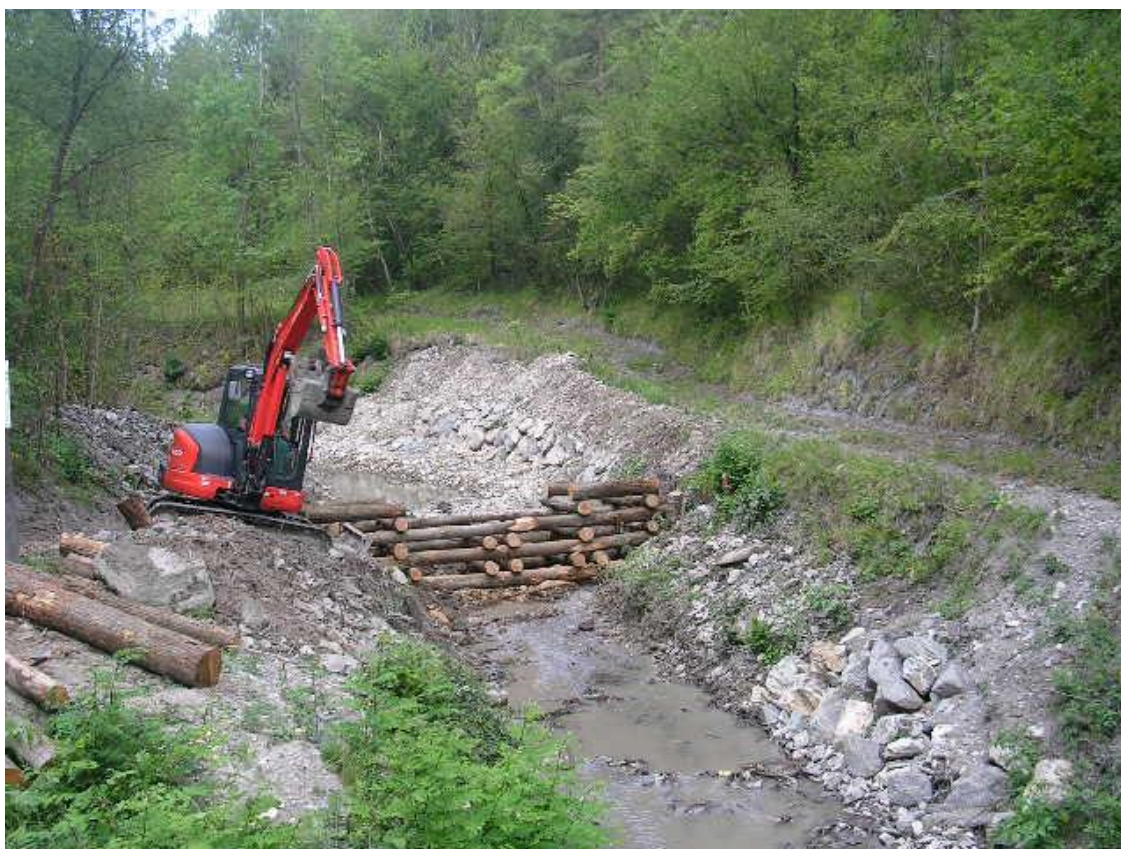
**Località Braia di Cella – realizzazione briglia**

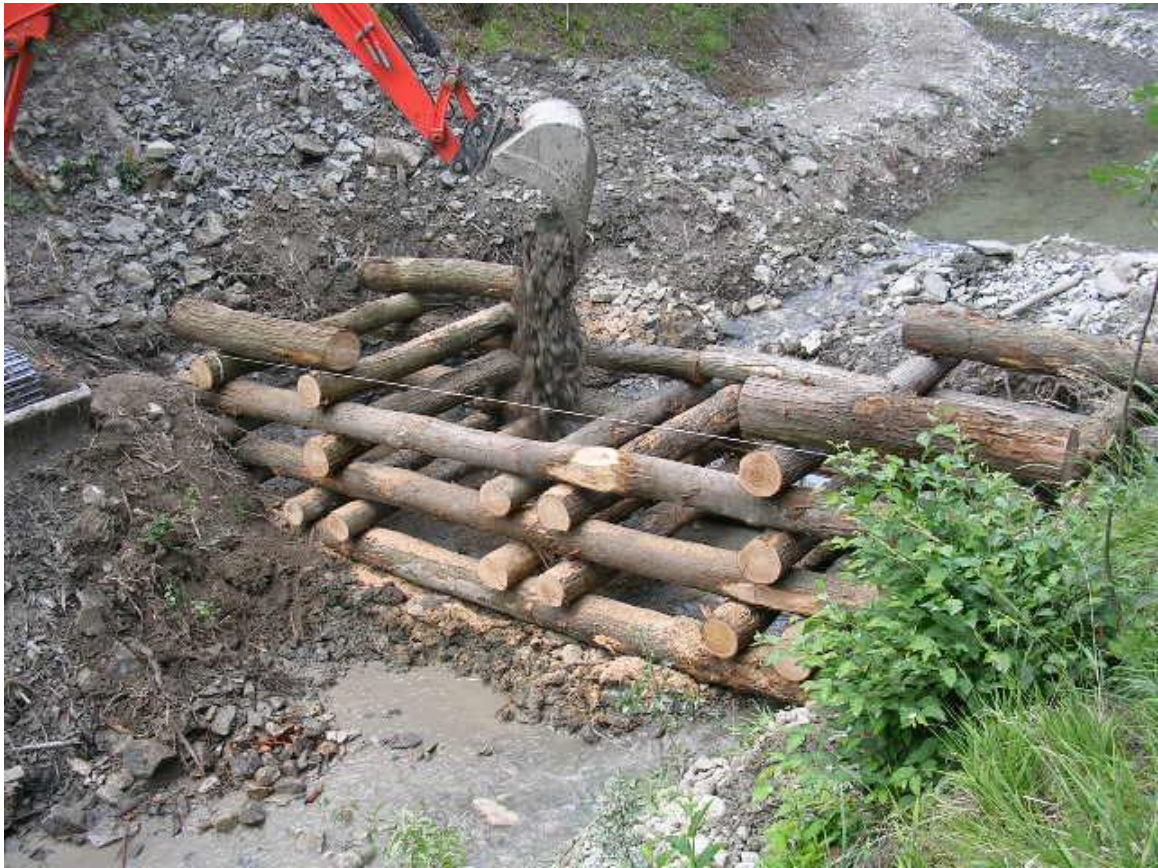
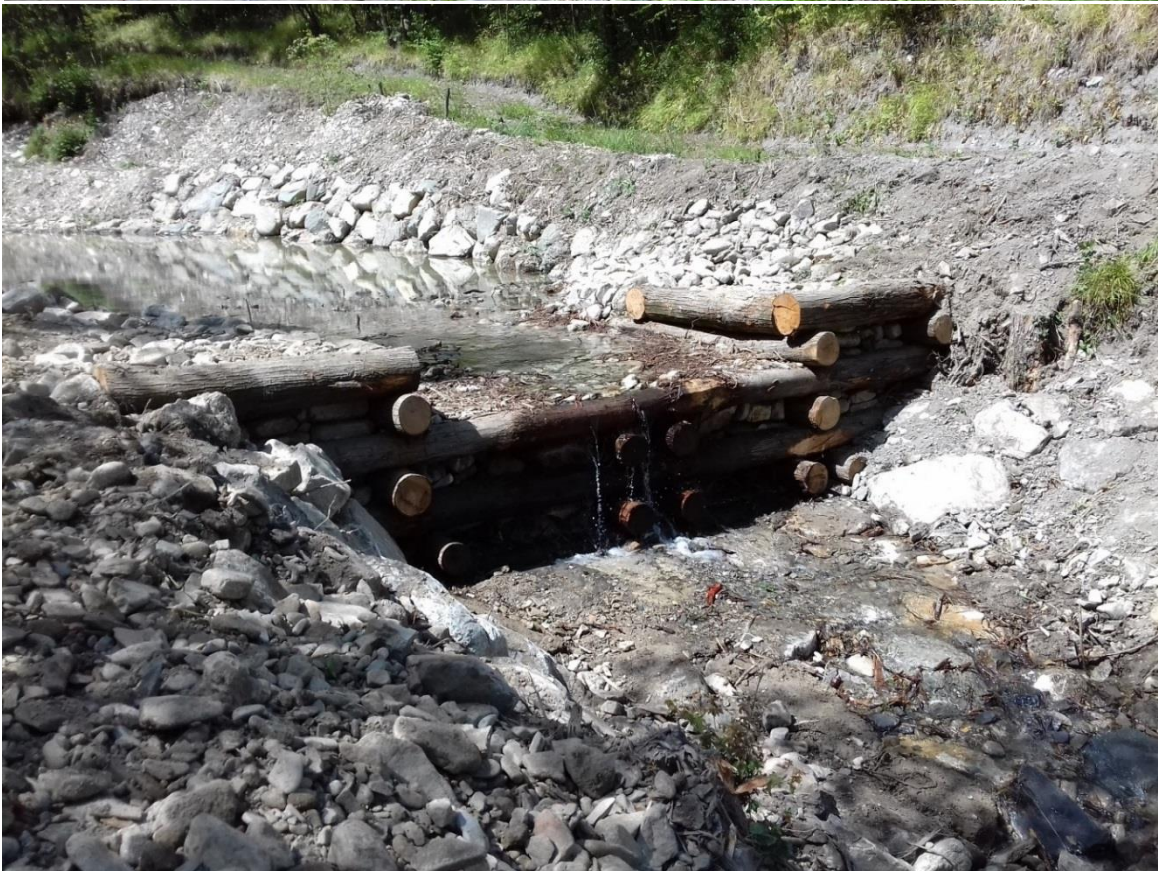
**Località Braia di Cella – briglia a monte del ponte**

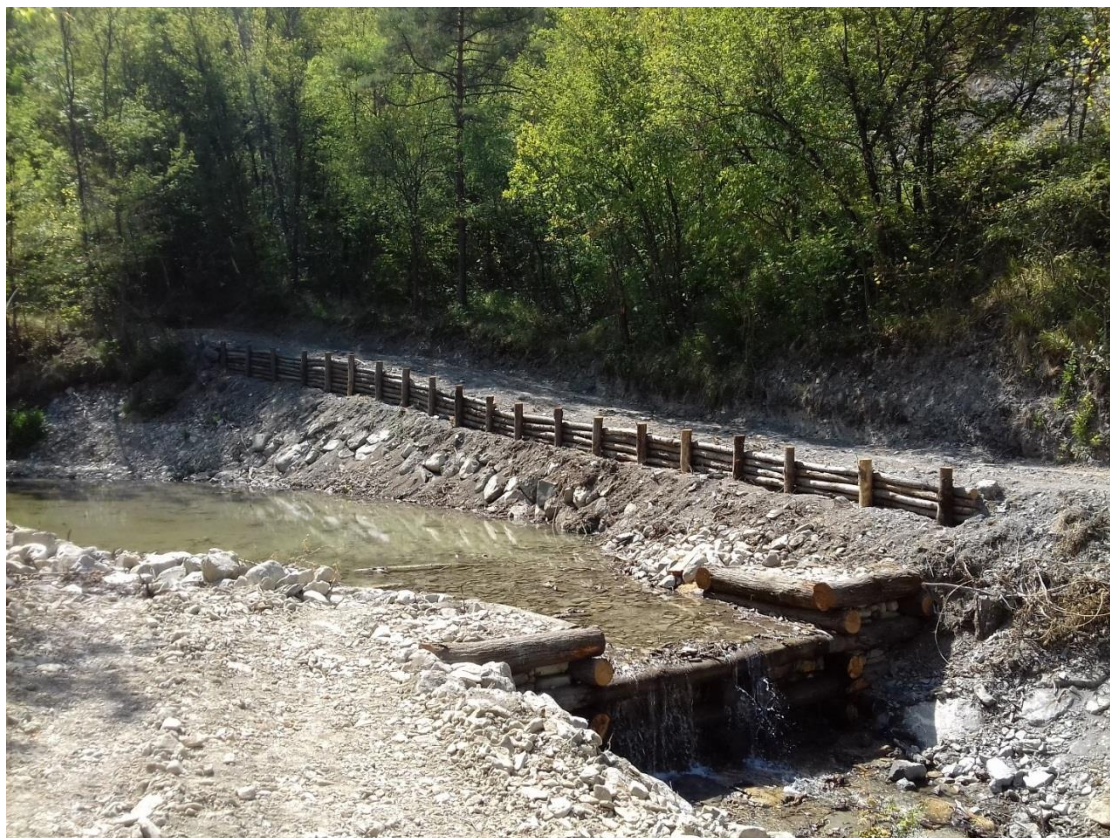
**Località Braia di Cella – palificata e nuova briglia ultimate**

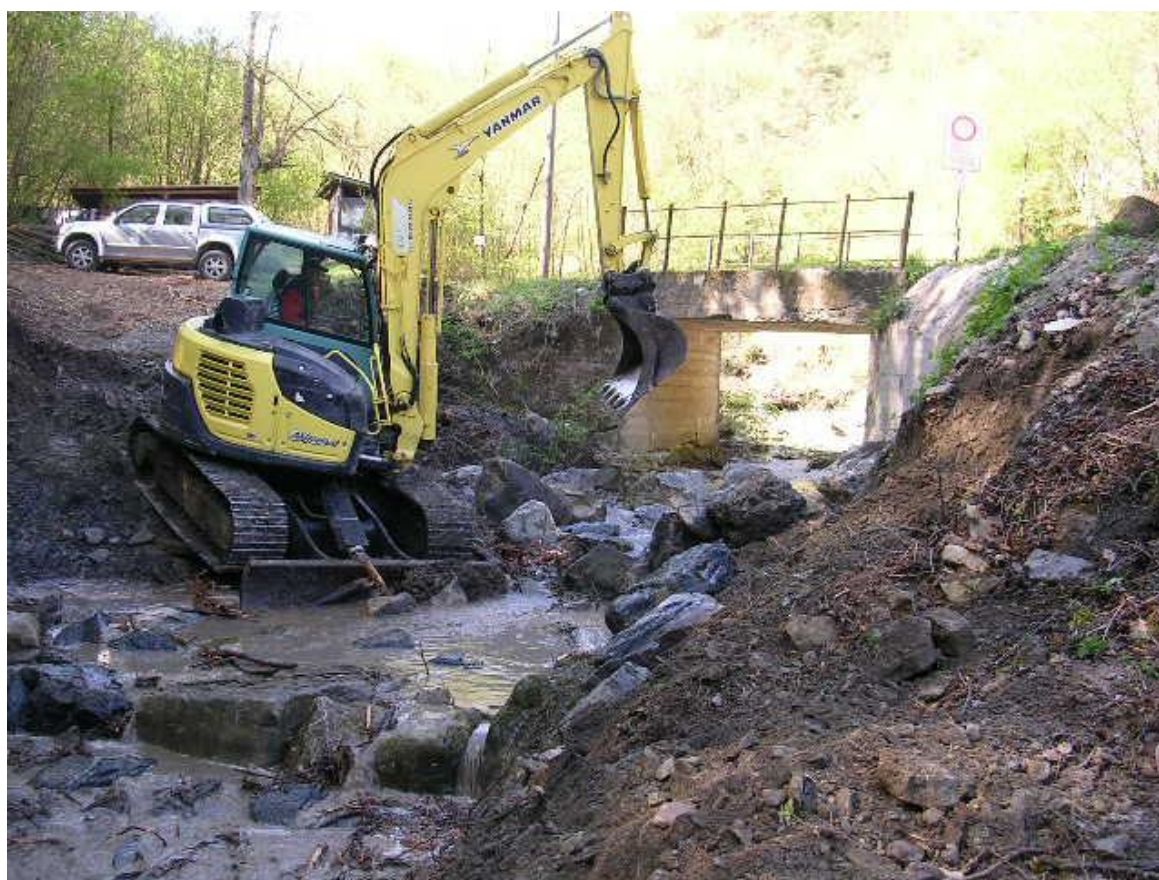
**Località Braia di Cella – sistemazione scogliera**

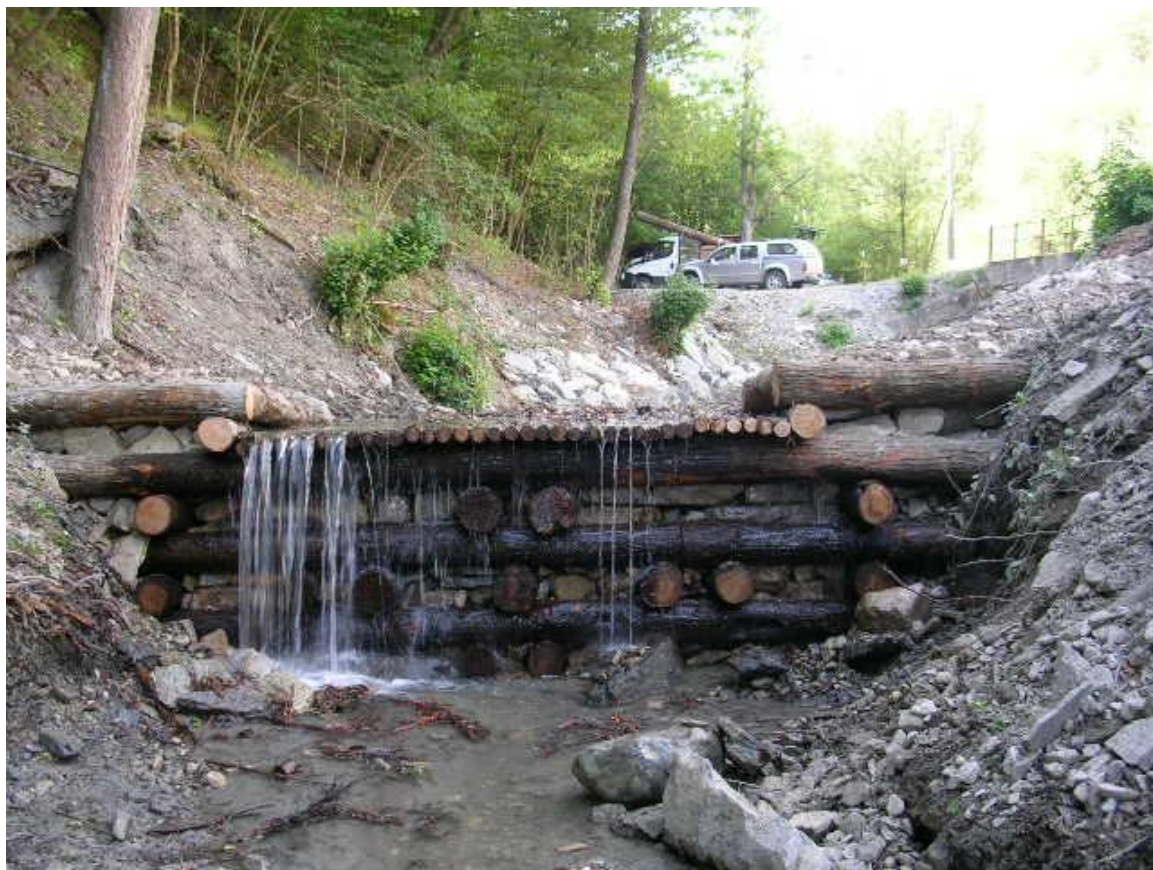
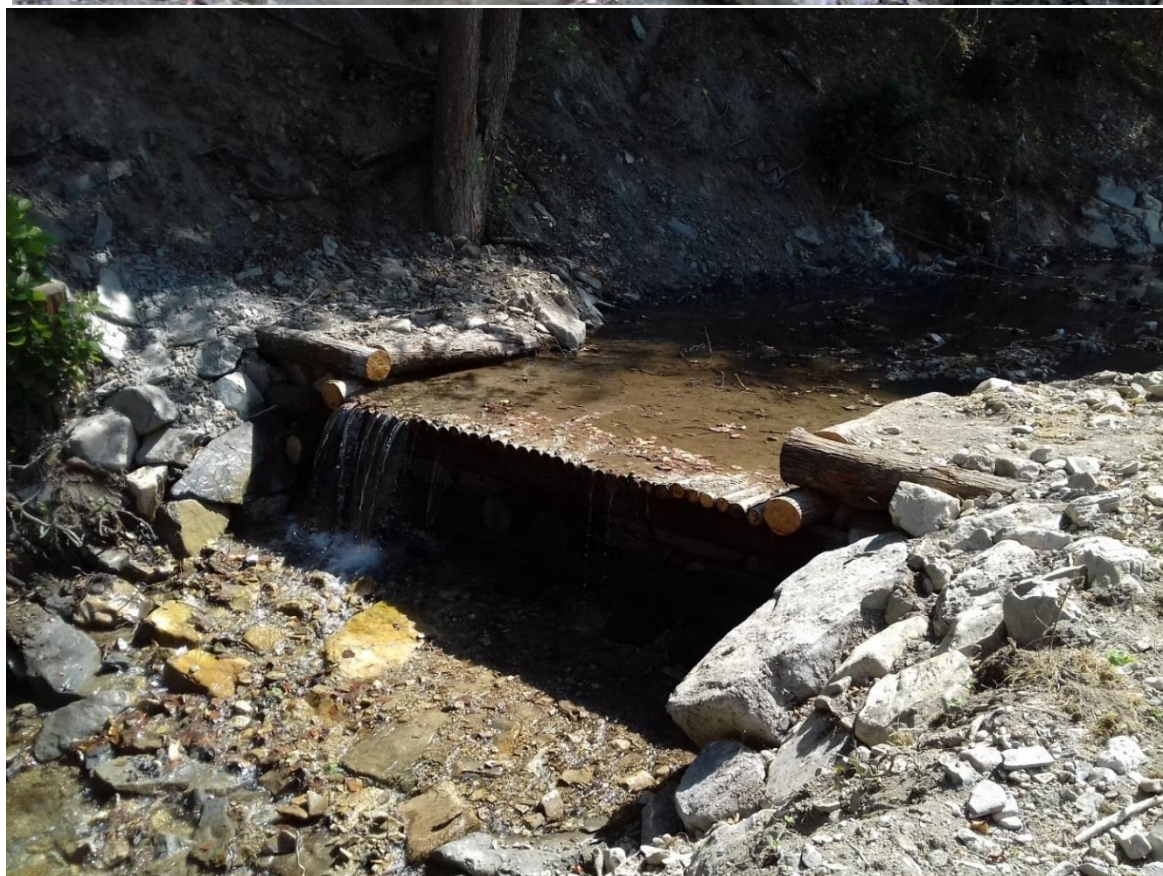
**Località Braia di Cella – briglia ex novo a valle del ponte**

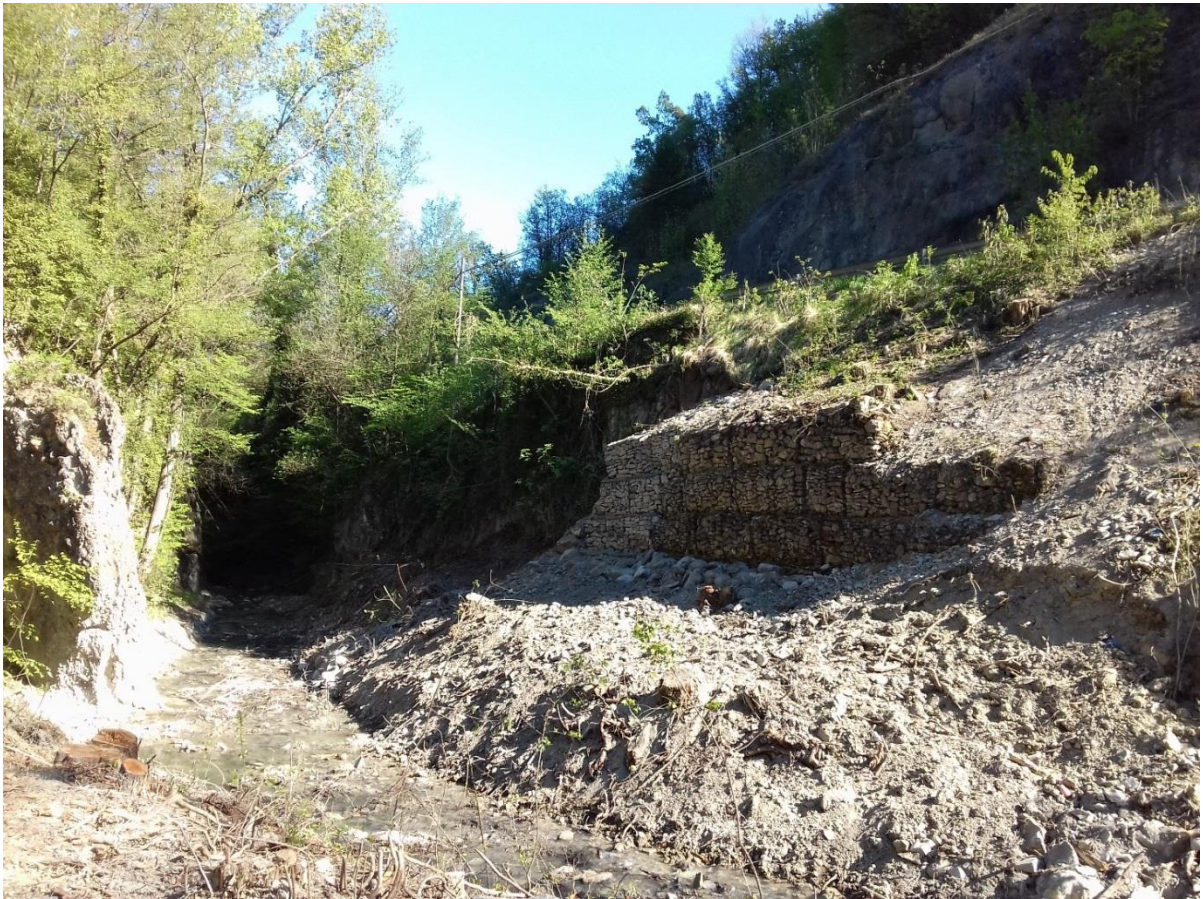
**Grotte del Diavolo – manutenzione gabbionata**

- in località **Grotte del diavolo**, oltre alla pulizia delle sponde dalla vegetazione, sono stati effettuati interventi di manutenzione e sostituzione delle gabbionate esistenti in destra idrografica.

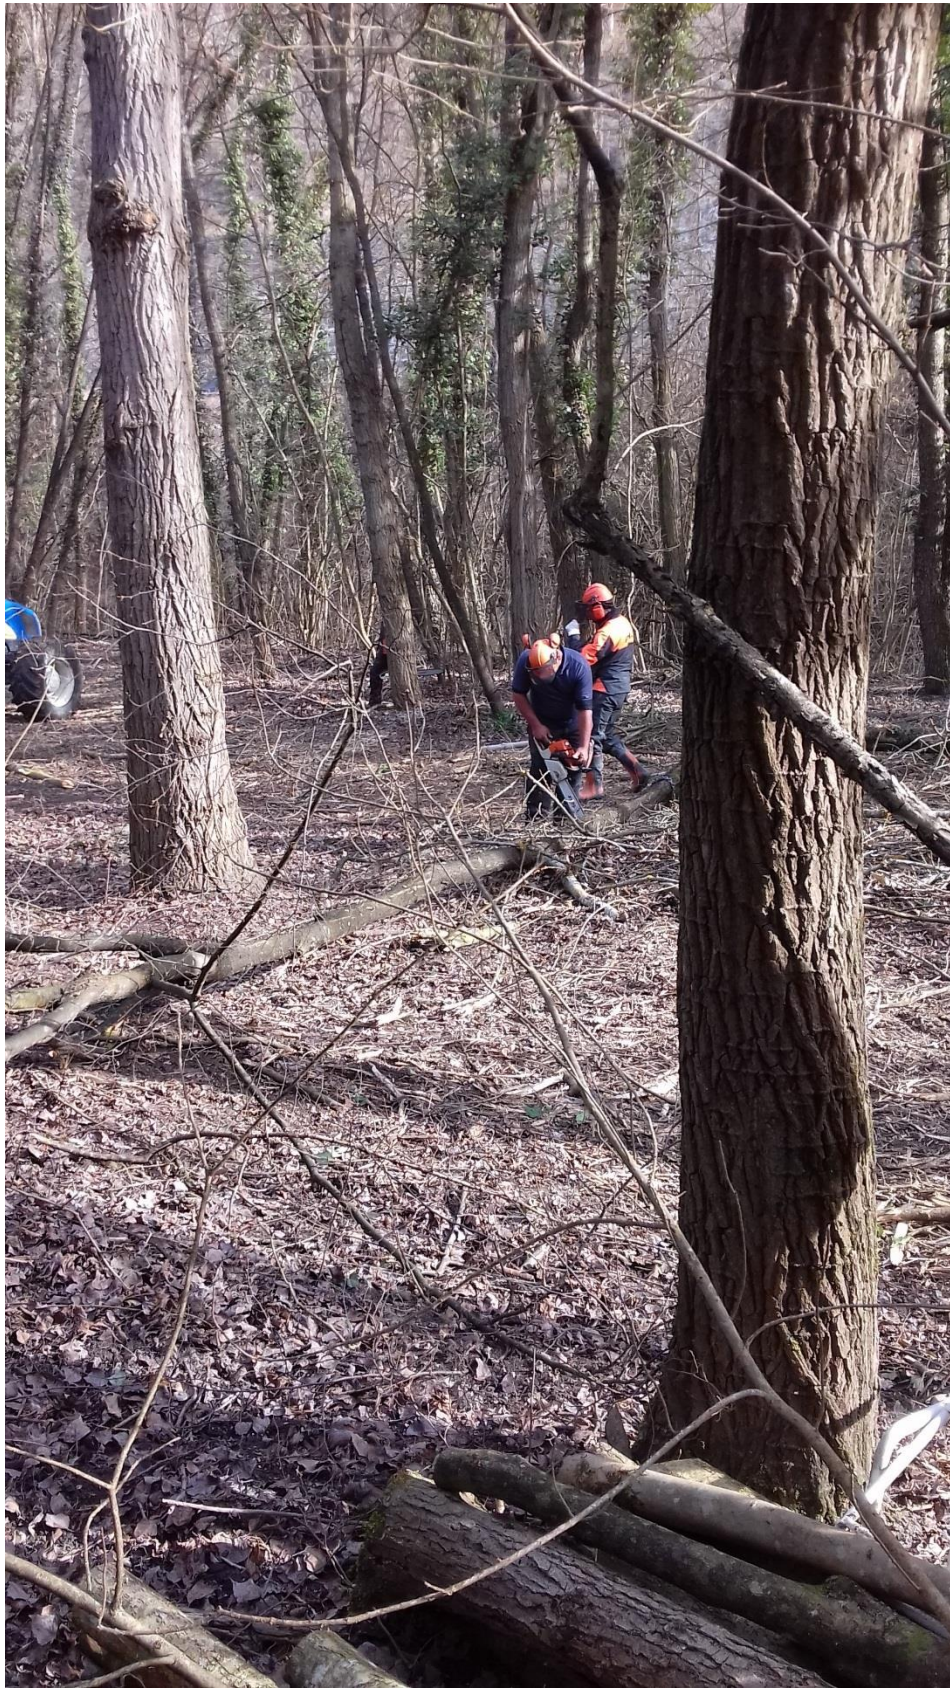
**Grotte del Diavolo - taglio vegetazione**

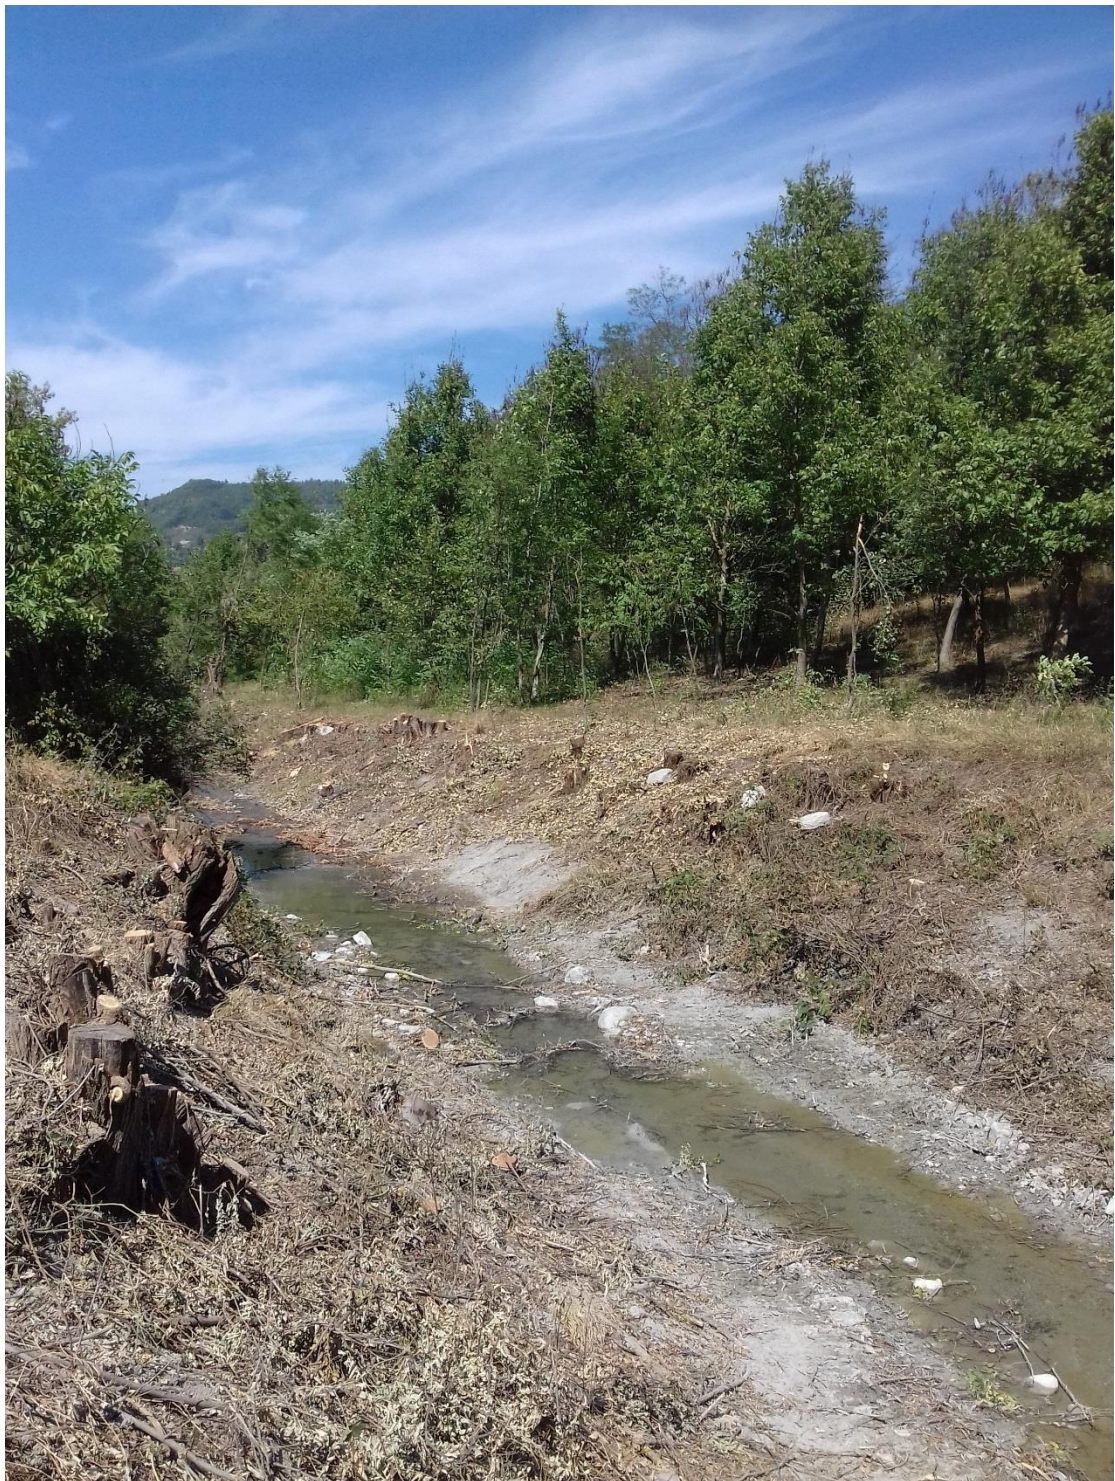
**Foce Torrente Lella - Staffora**

- nelle **località di San Michele, Filagni di Nivione** e alla **confluenza del torrente Lella** con lo **Staffora** sono stati realizzati interventi di pulizia delle sponde a carico della vegetazione arborea ed arbustiva, con l'abbattimento di piante d'alto fusto e la rimozione di piante cadute in alveo, allo scopo di ripristinare il regolare deflusso delle acque torrentizie;

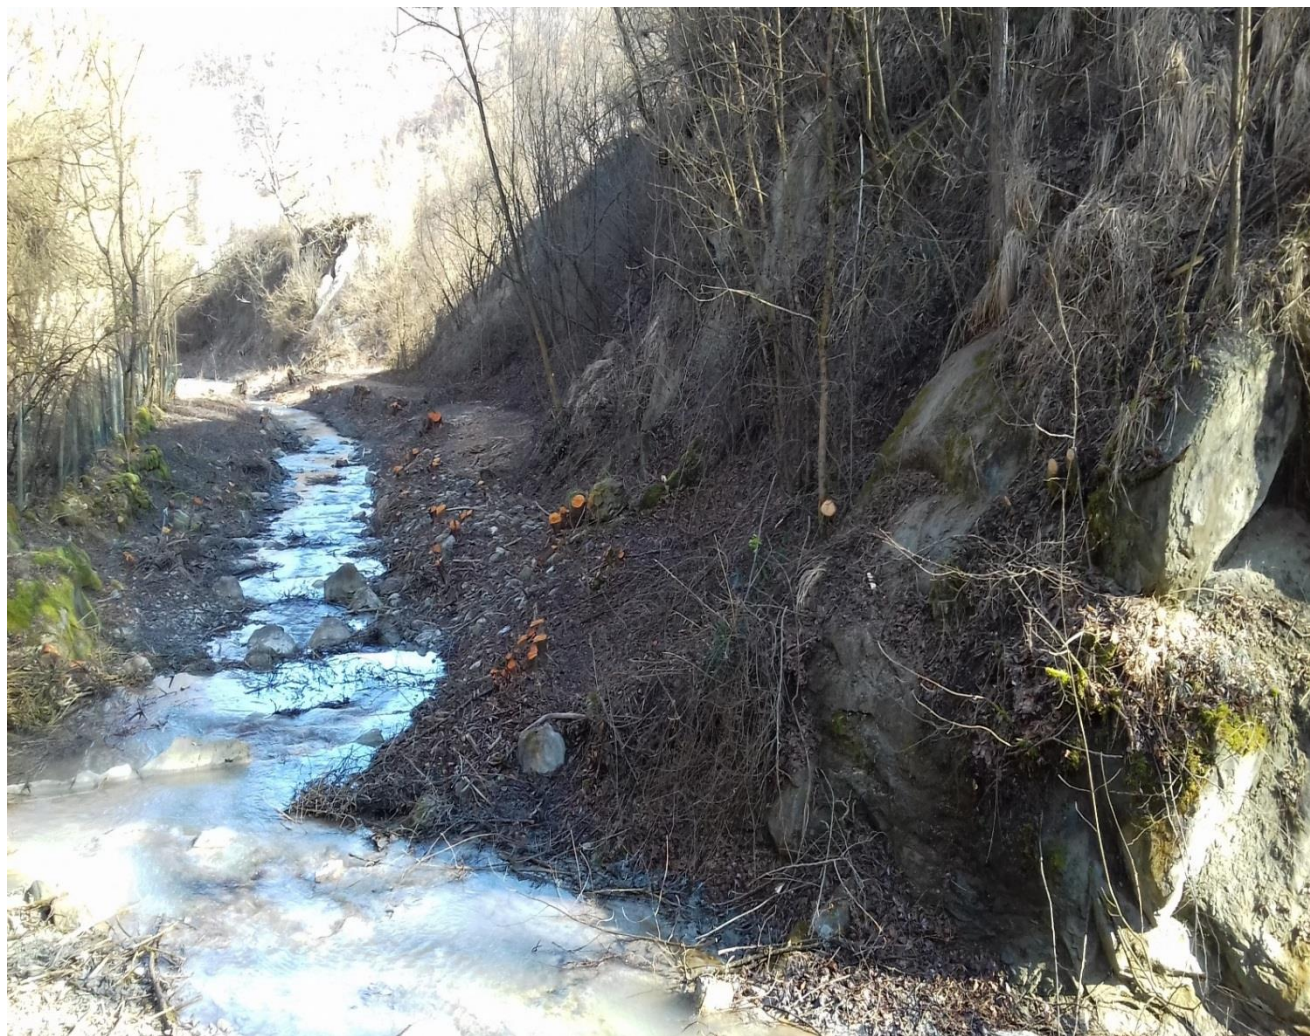
**Loc. Nivione - lavori di taglio ultimati**

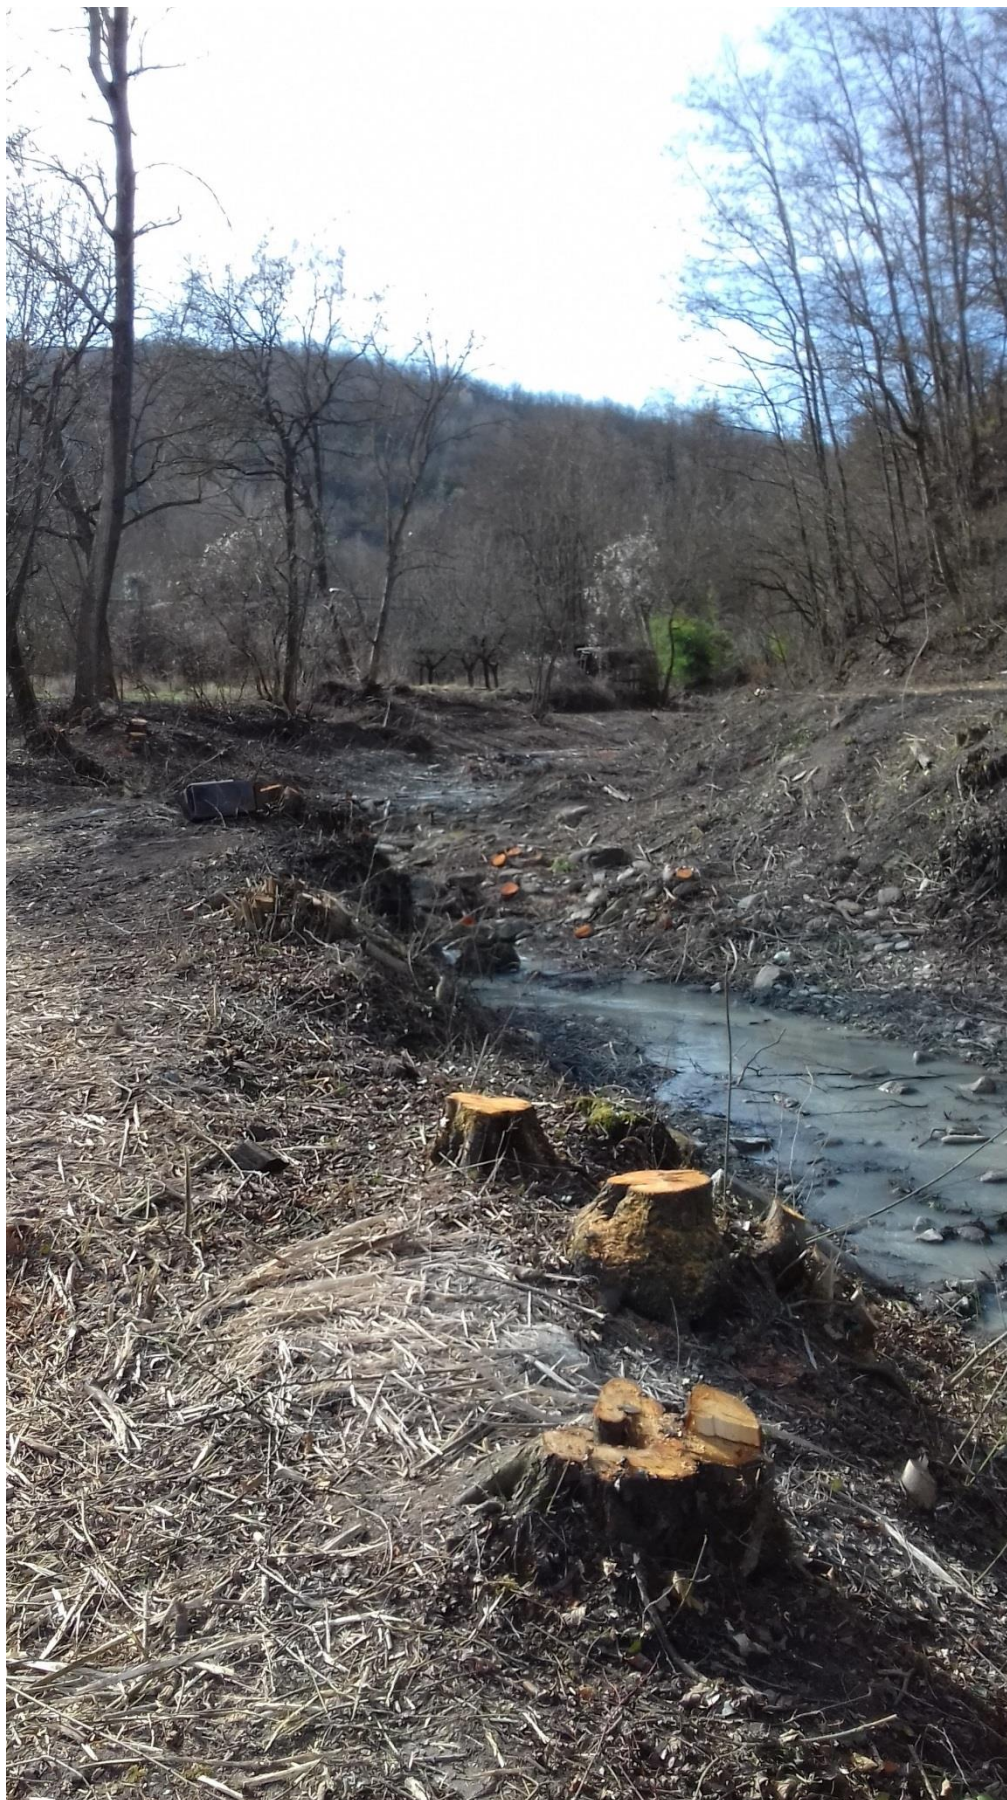
**Loc. San Michele – lavori di taglio ultimati**

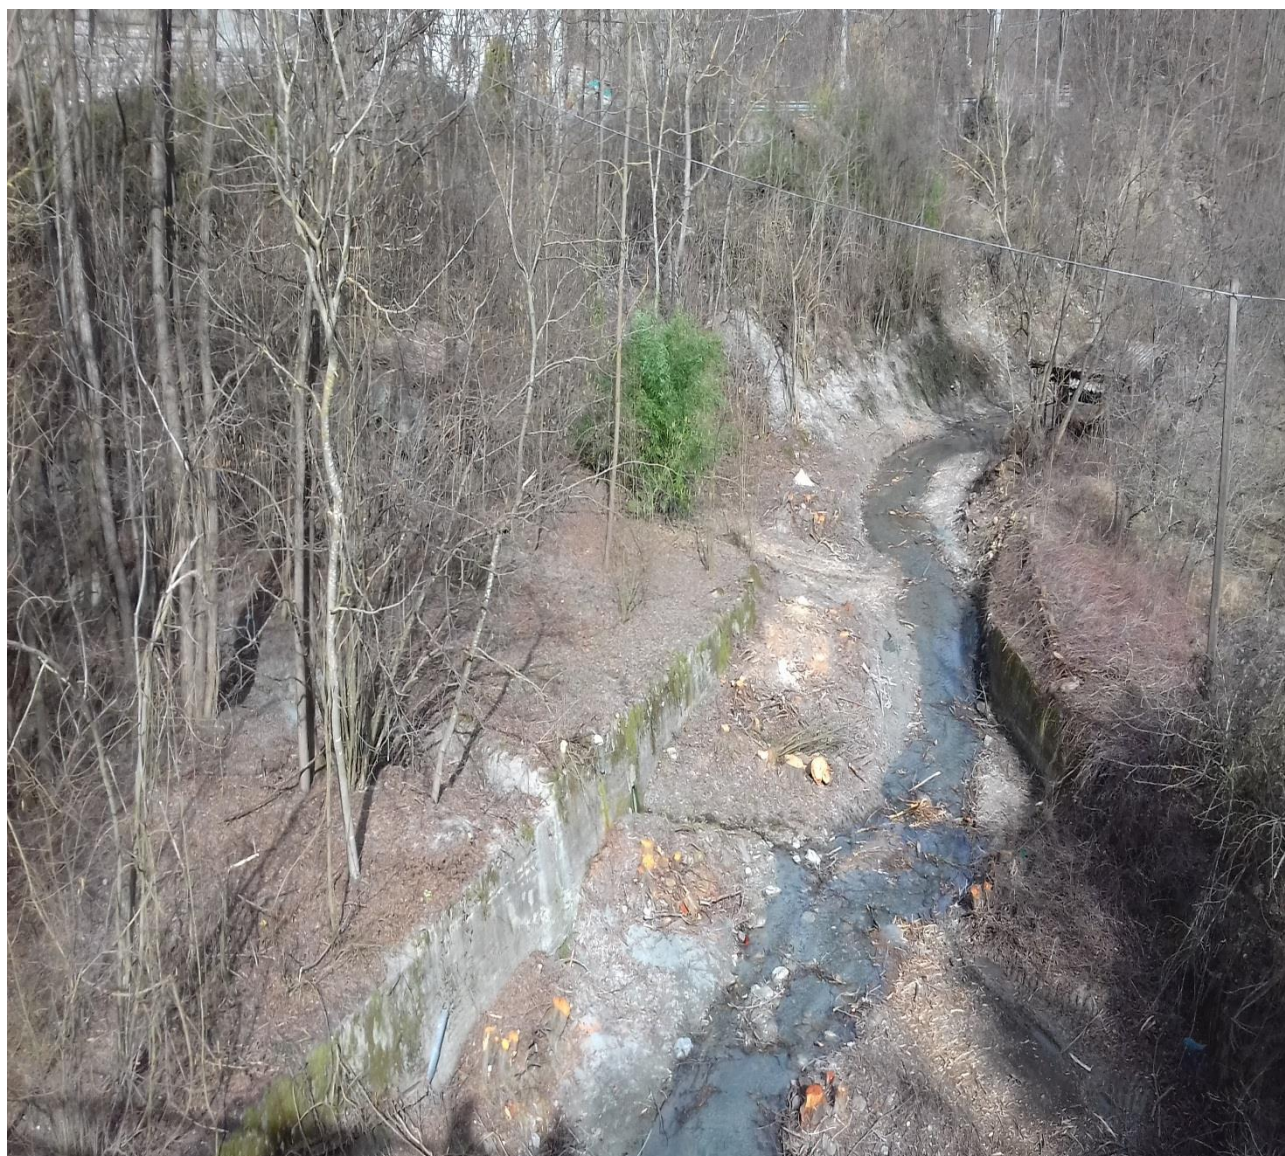
**Loc. San Michele – lavori di taglio ultimati**
