# **Contenimento della vegetazione, messa in sicurezza e riqualificazione spondale del torrente Greghentino – Comuni di Olginate e Valgreghentino (LC)**

ERSAF ha eseguito un intervento di contenimento della vegetazione , messa in sicurezza e riqualificazione spondale del torrente Greghentino nei Comuni di Olginate e Valgreghentino.

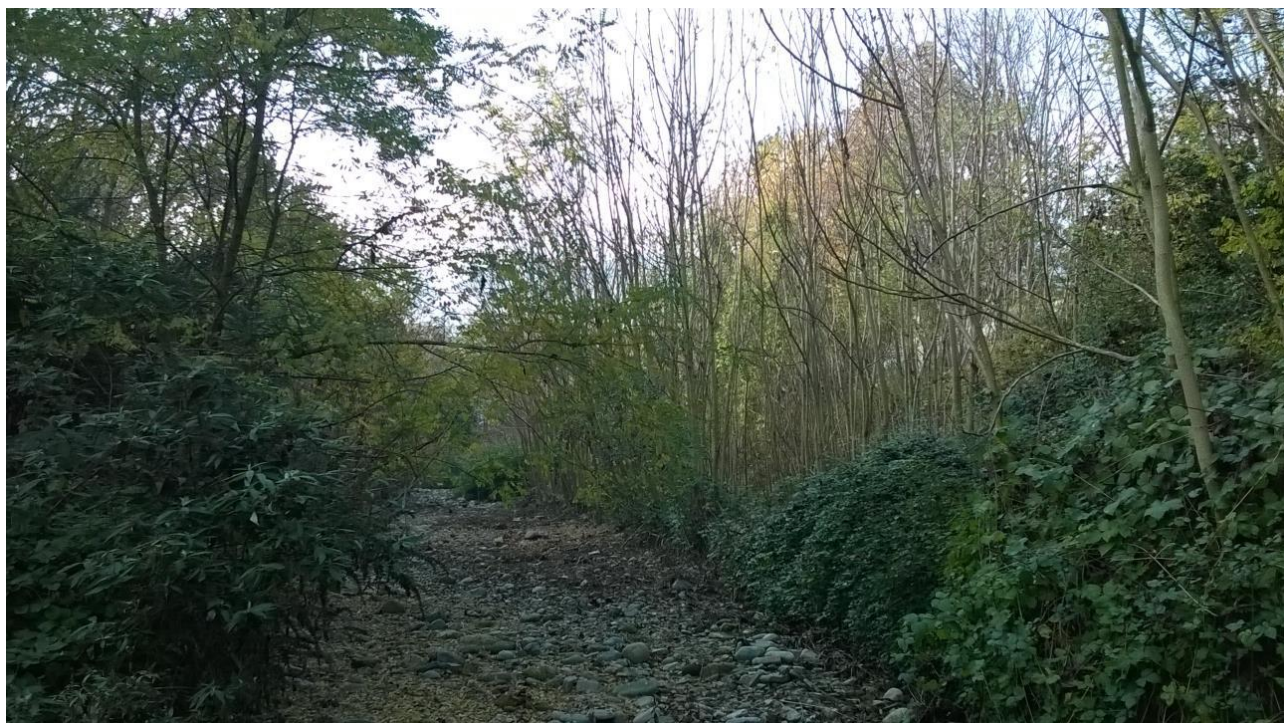
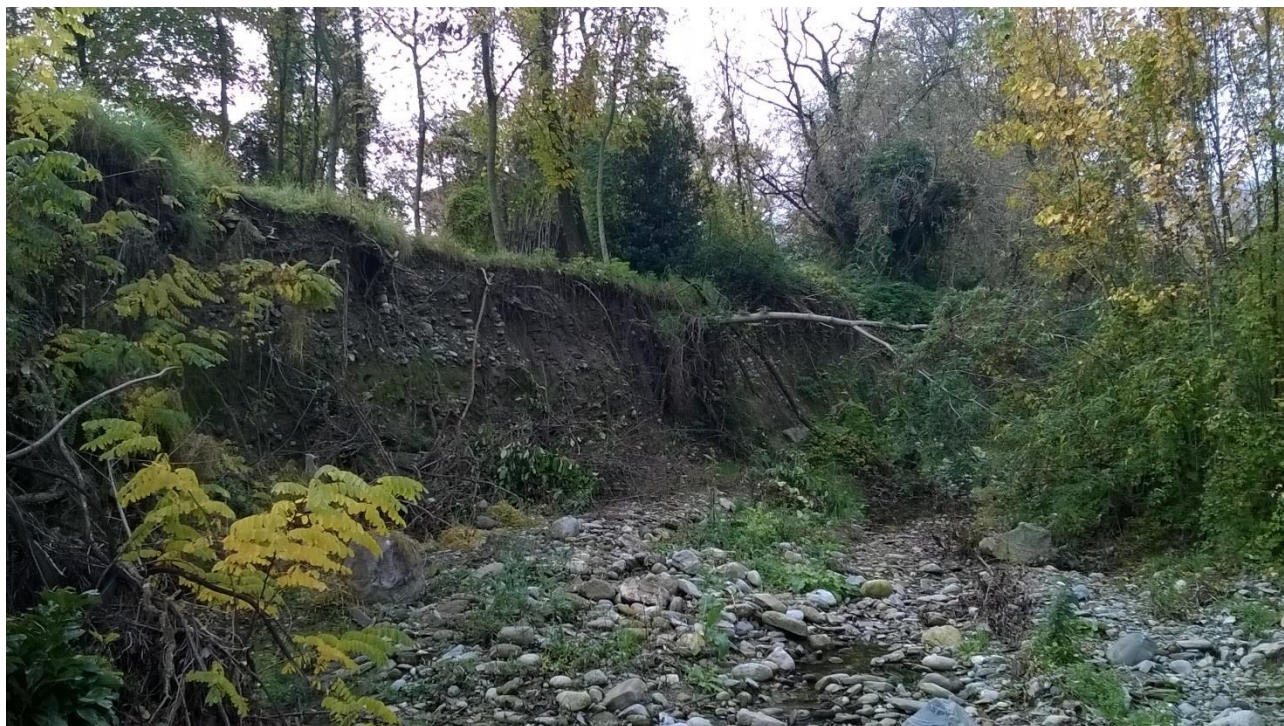
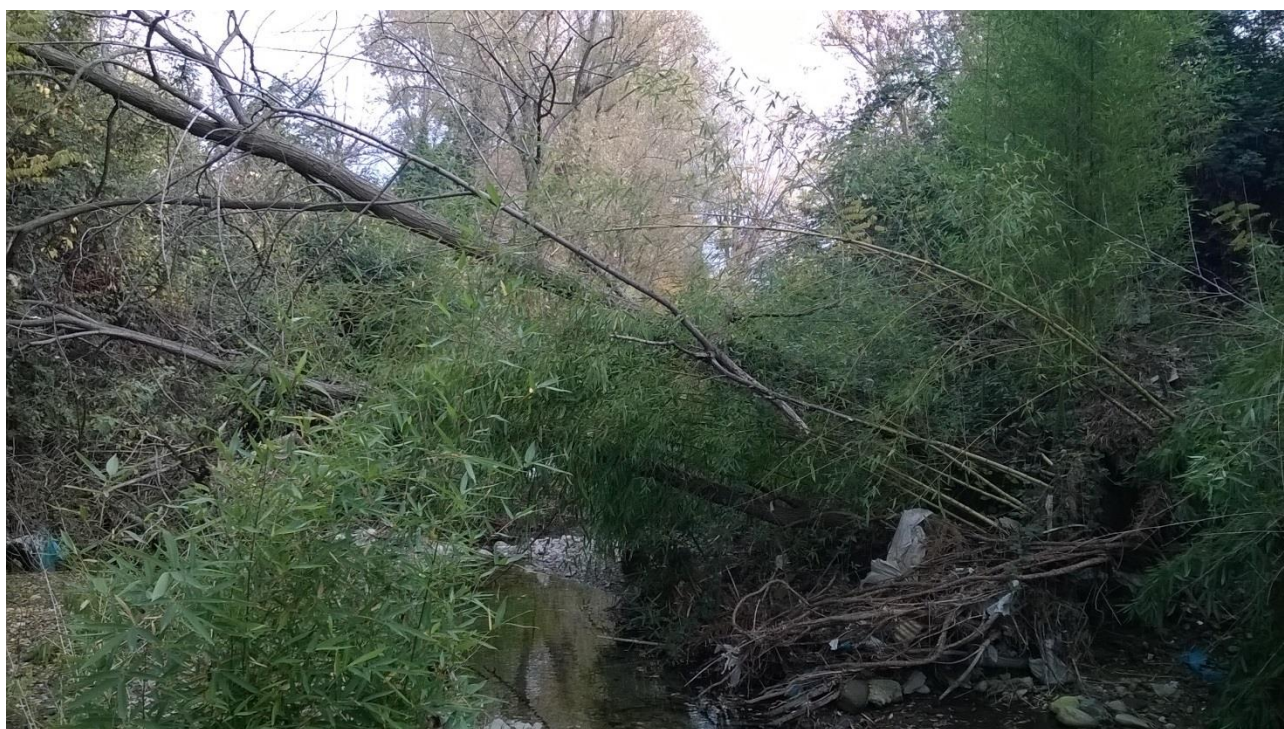
*Foto 1-2-3: Alveo e sponde invase dalla vegetazione*

*Foto 2 – vedi fig.1*

*Foto3 – vedi fig. 1*

- il taglio della vegetazione spondale invasiva ed alloctona , in corrispondenza di opere idrauliche o di sezioni particolarmente strette dell'alveo;
- l'abbattimento di piante pericolanti o sofferenti che potevano portare, se cadute in alveo, a fenomeni di occlusioni ed alterazioni del regolare deflusso delle acque;
- la sistemazione di dissesti spondali con opere di ingegneria naturalistica, principalmente attraverso la realizzazione di coperture diffuse con astoni di salice;
- la riprofilazione dell'alveo nei tratti con maggiori problematiche di trasporto solido, di erosione e in presenza di opere idrauliche (ponte sulla SP72).
- la rimozione dell'immondizia.

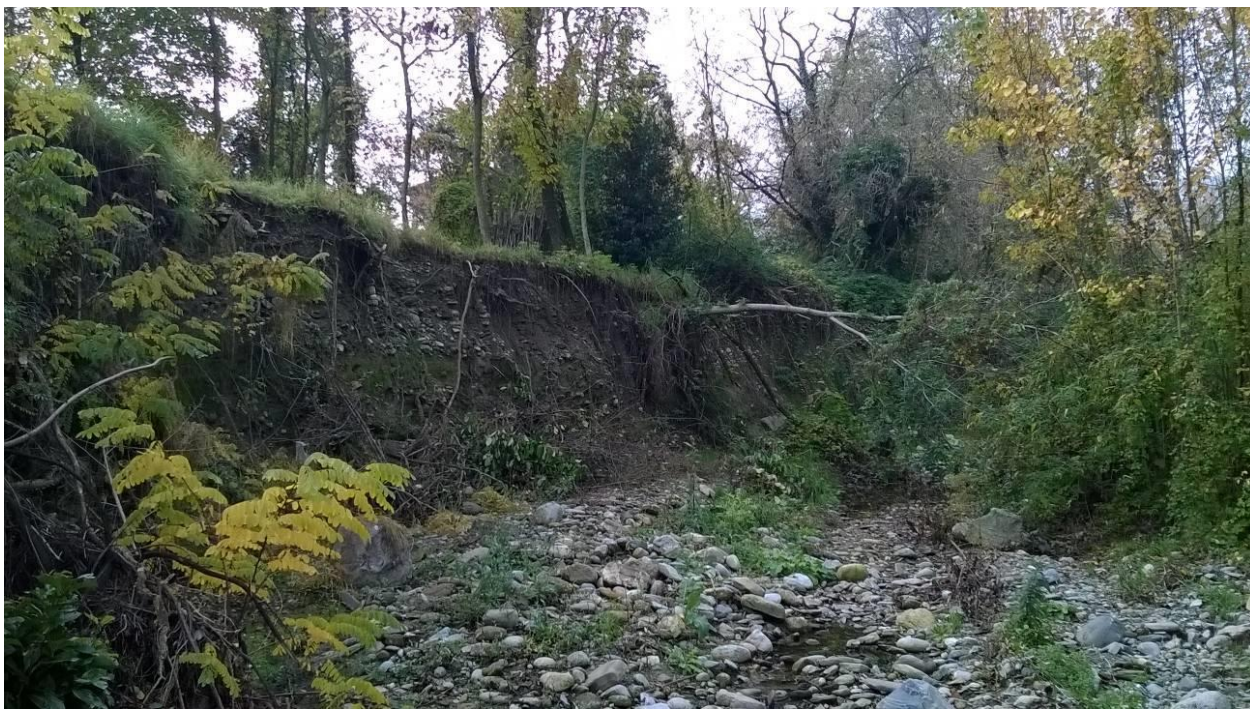
*Foto 4 - fenomeni di erosione spondale*

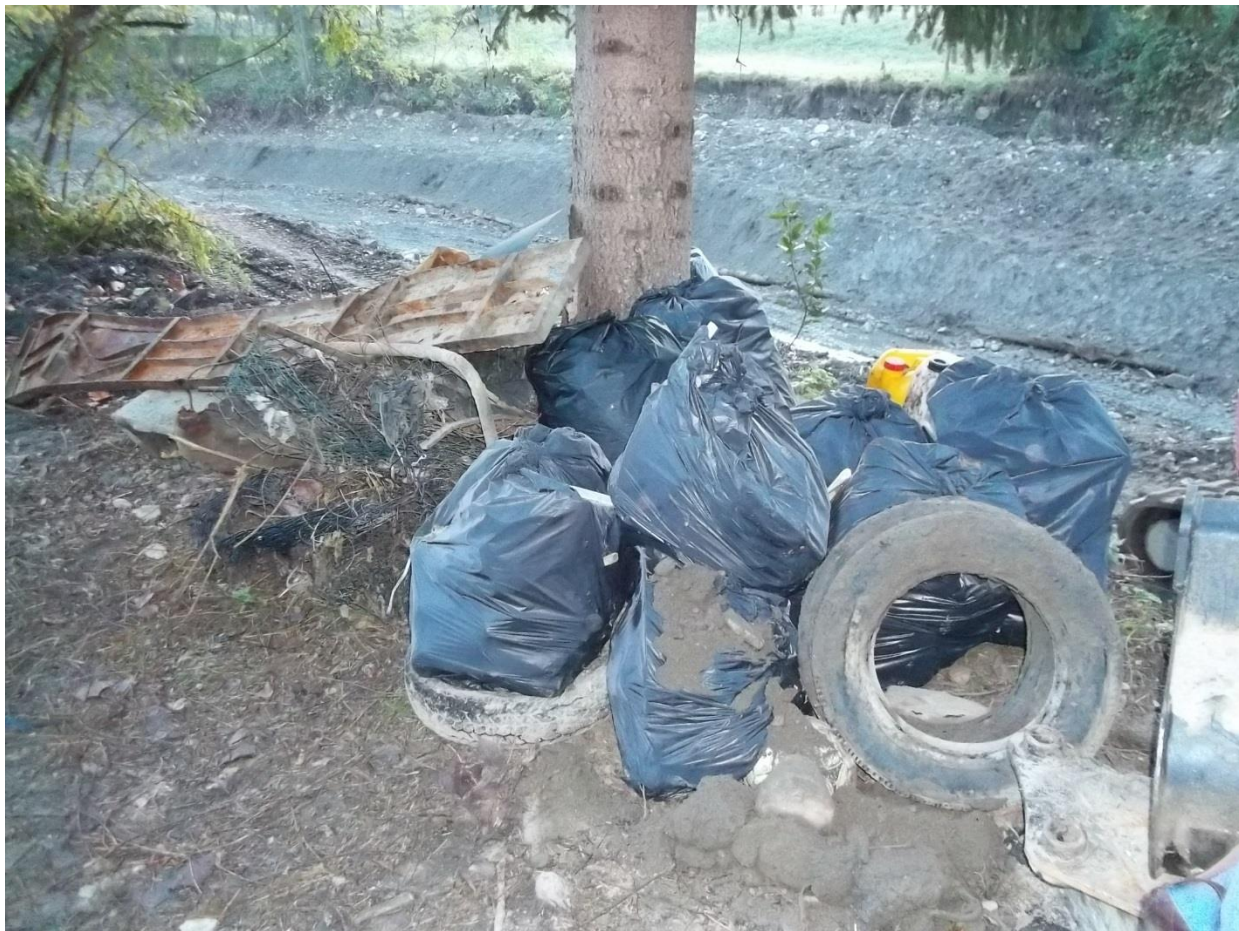
*Foto 5 – immondizia da smaltire lungo le sponde*

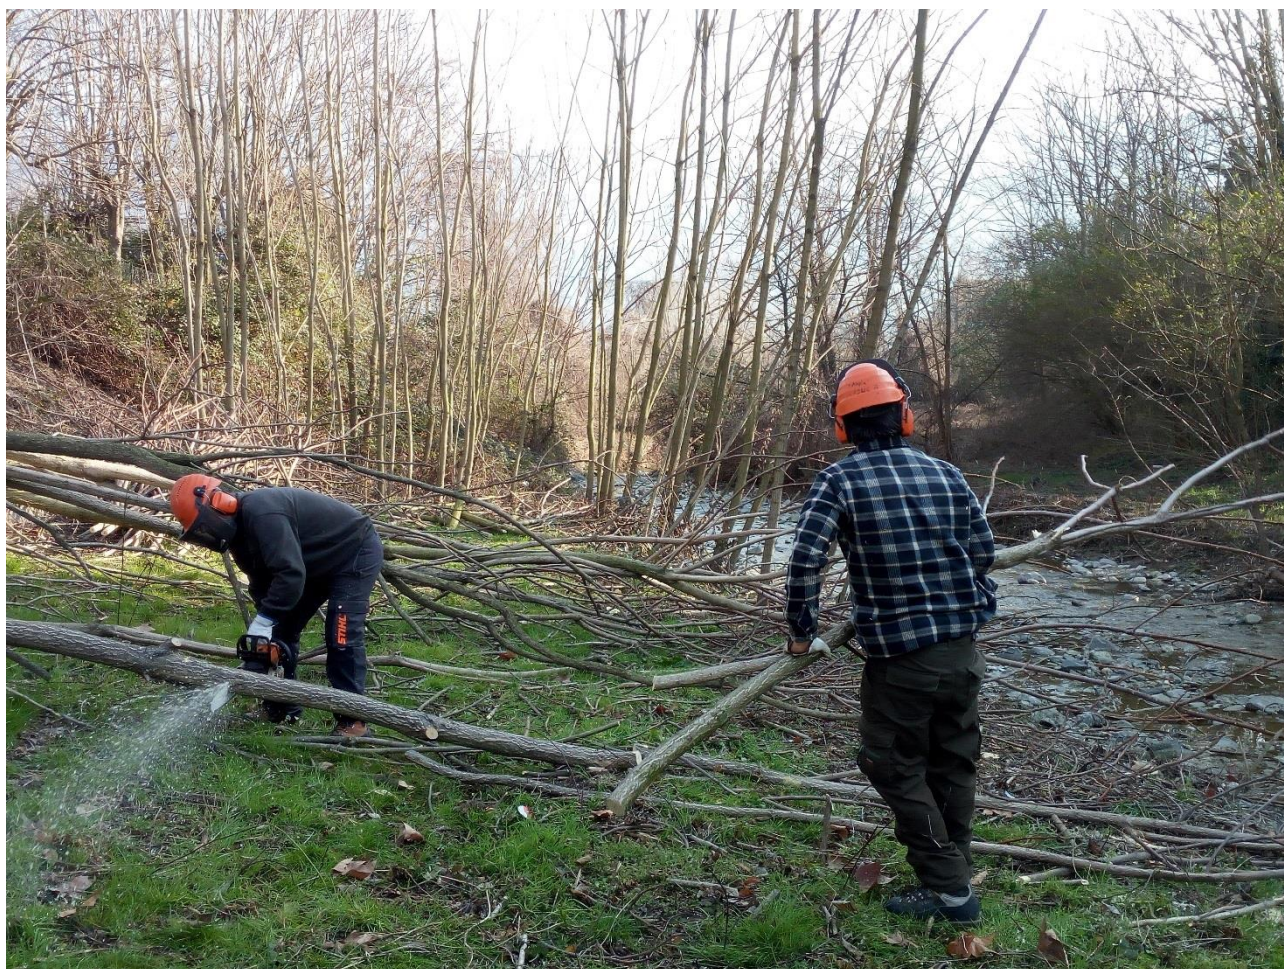
*Foto 6 - operazione di controllo della vegetazione*

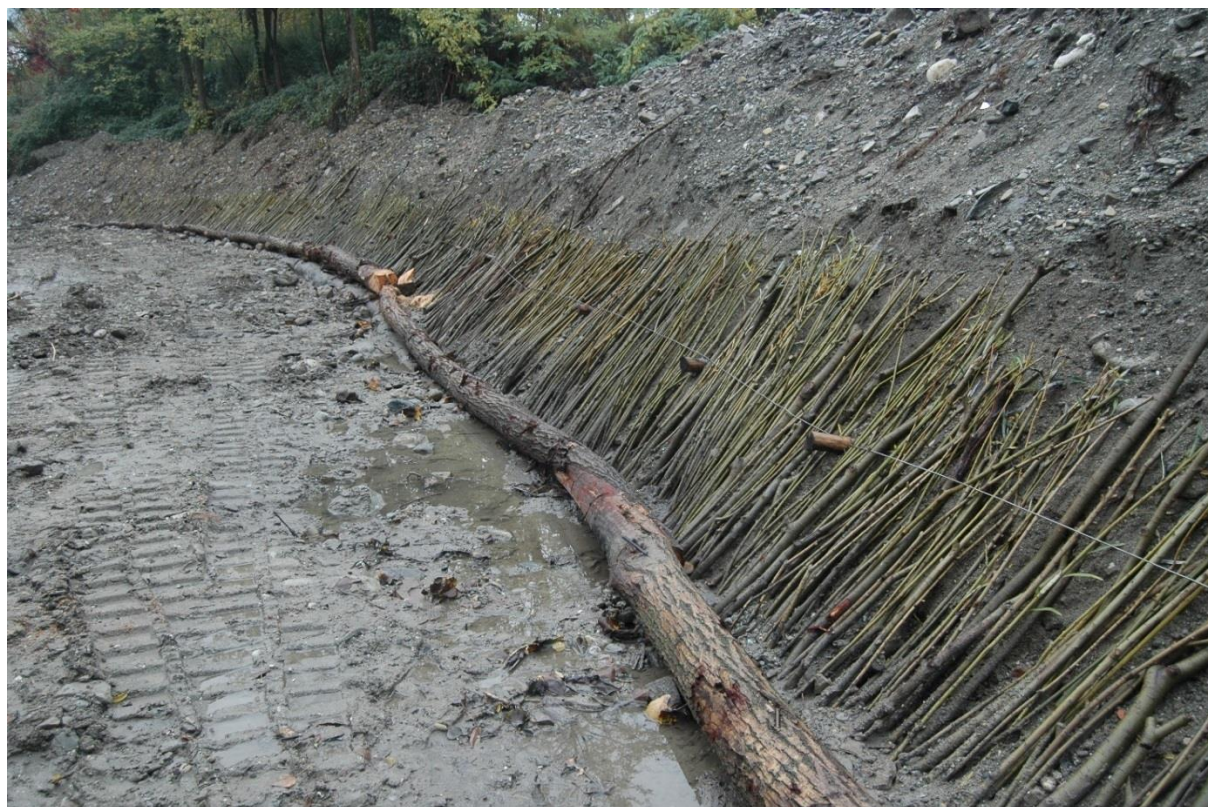
*Foto 7- coperture diffuse con astoni di salice in corrispondenza dei tratti in erosione*

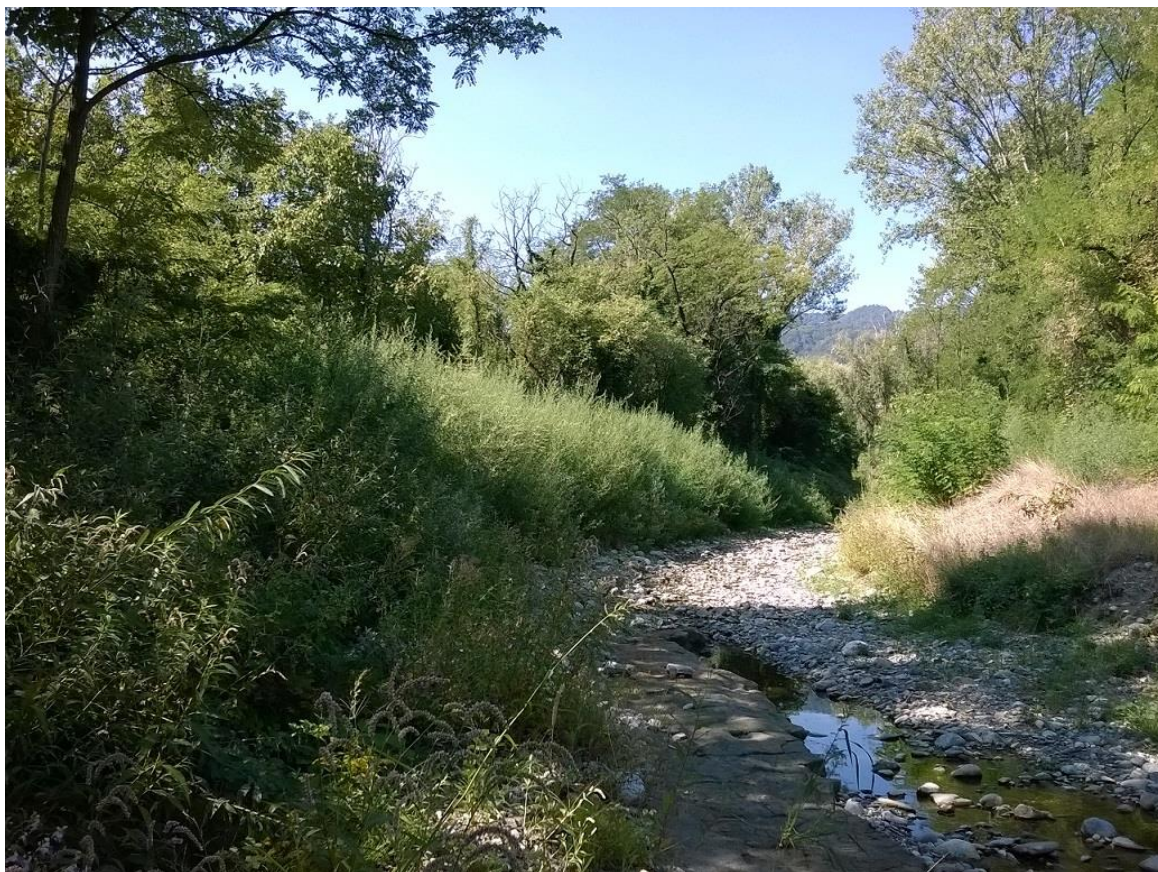
*Foto 8 - astoni attecchiti ad intervento concluso*

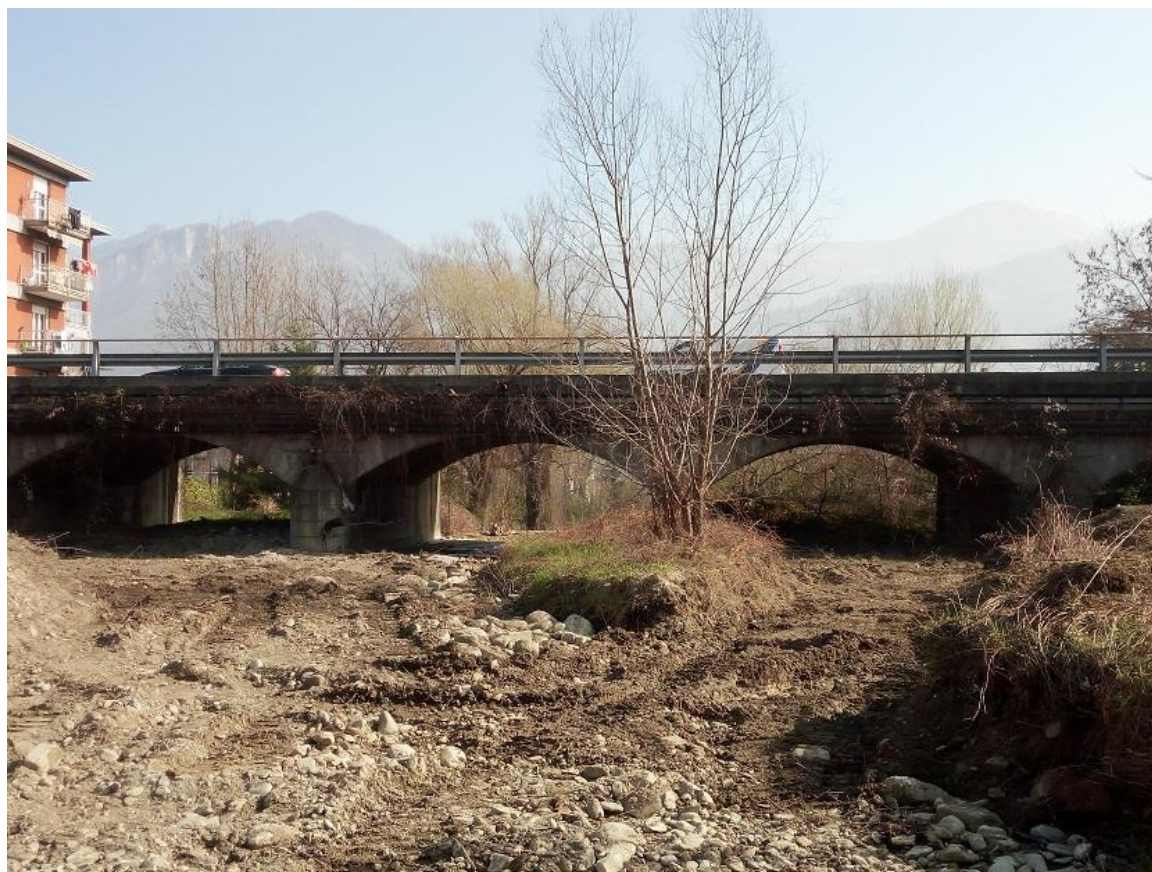
*Foto 9 – lavori di riprofilazione dell'alveo in corrispondenza del ponte SP72*
